HAZİRAN 2021

TÜLAY SÖNMEZ

GÖREME 433 PARSEL 3 PAFTA'DAKİ HATİCE
İKMAN EVİ RESTORASYON ÖNERİSİ

MİMARLIK ANA BİLİM DALI
YÜKSEK LİSANS TEZİ

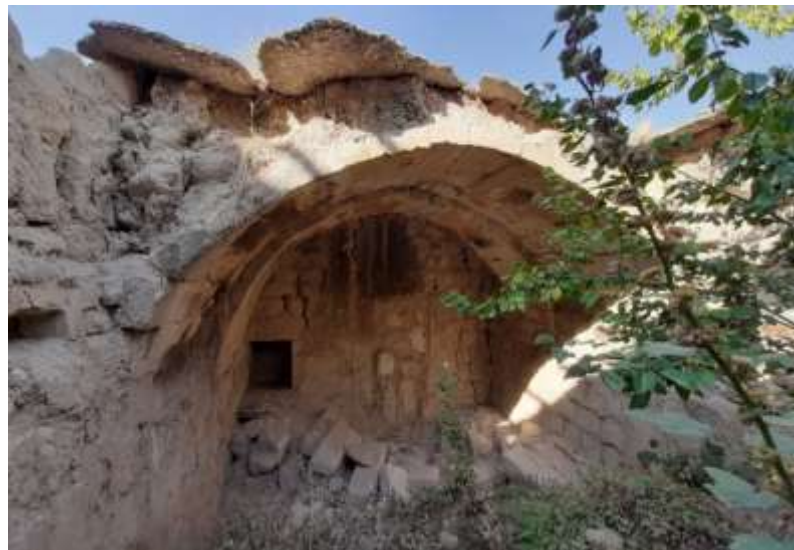
Z07 numaralı alan 20.50 m² büyüklüktedir. Toprak zemin ve kesme taş duvarlara sahip olup taş kemer tavanında yıkılma mevcuttur. Eskiden tandır evi olarak kullanılmıştır. Tandıra dair kalıntı bulunmamaktadır ancak iç yapısı tamamen özgündür. Beton çatının orta kısmı kemer üzengi taşlarından yıkılmıştır. Kotta yer alan en hasarlı alanda yıkılan alanlarda dolayısıyla kemer izi mevcuttur (Şekil 3.16), (Şekil 3.17).

Z07 alanı tavanında yıkılma bulunmaktadır. Alan tavanlarında özgün taş malzemenin yaygın olduğu görülmektedir. Bunun yanında özgün malzeme üzerine alçı kaplama ve tüf kaya üzerine badana da rölöve planında gösterilmekte olup sıva çatlakları ve tabaka halinde dökülmeler yoğundur (EK 5).

Şekil 3.16: Z07'den görünüş (2020)

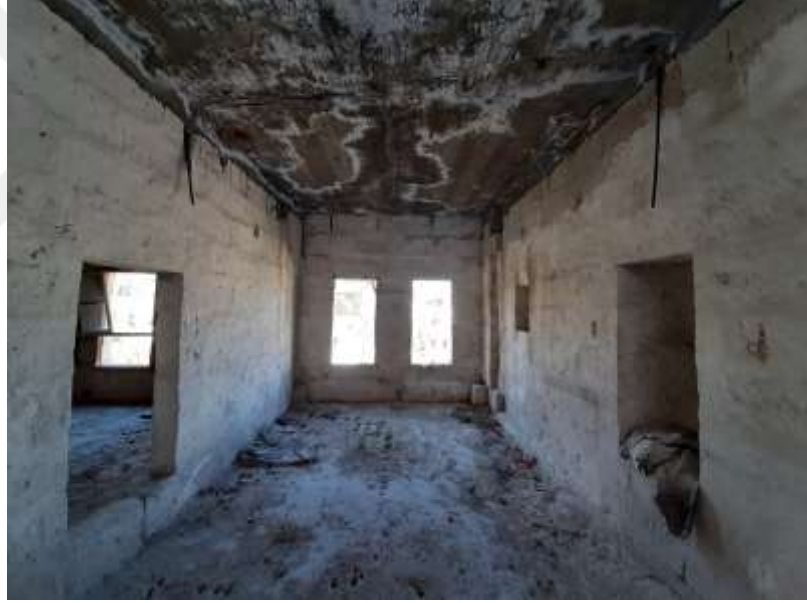
I02 numaralı alan 16.30 m²'dir. I01, I03, I04 ve çatıya bu alandan geçiş sağlanmaktadır. Beton toprak döşeme zemin, kesme taş duvar ve betonarme tavanı vardır. Muhdes ek beton çatı bulunmaktadır. Zamanla nem aldığı ve malzemenin deformasyona uğradığı görülmektedir (Şekil 3.22). Muhdes ek merdiven çatıya çıkmaktadır. Betonarme bir çatı eklenmiştir. Alüminyum sac ile yarısı yapılmış emanet aşık ve mahyalarla desteklenmeye çalışılmıştır. Bu durum örülen briketlerden de anlaşılmaktadır. Alanda kapı yanında farklı boyutlarda iki niş mevcuttur (Şekil 3.23).

Şekil 3.23: I02'deki Tavandaki Deformasyonları (2020)

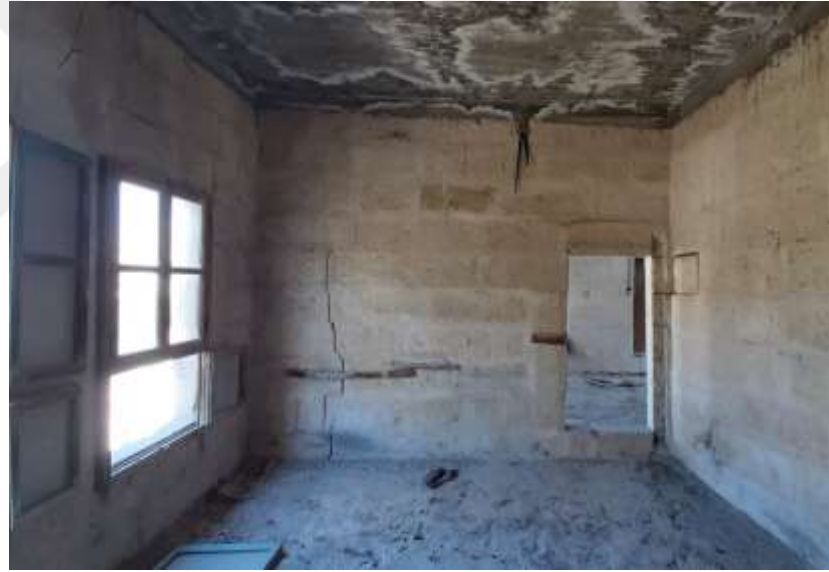
I04 numaralı alan 14.33 m^2 'dir. Zemin toprak ve beton döşeme, tavan betonarme ve duvarlar kesme taştır. Muhdes ek beton çatı bulunmaktadır. Zamanla nem aldığı ve malzemenin deformasyona uğradığı görülmektedir. Süsleme ile kapatılmış bir pencere mevcuttur (Şekil 26). Derin bir niş ile yanında süslemeli küçük bir niş göze çarpmaktadır ve I02'ye açılan kapı ile iki alan arasında bağlantı kurulmuştur. Alanın duvarında ciddi açıklık ve çatlaklar bulunmaktadır (Şekil 27).

Şekil 3.27: I04'den görüntü (2020)

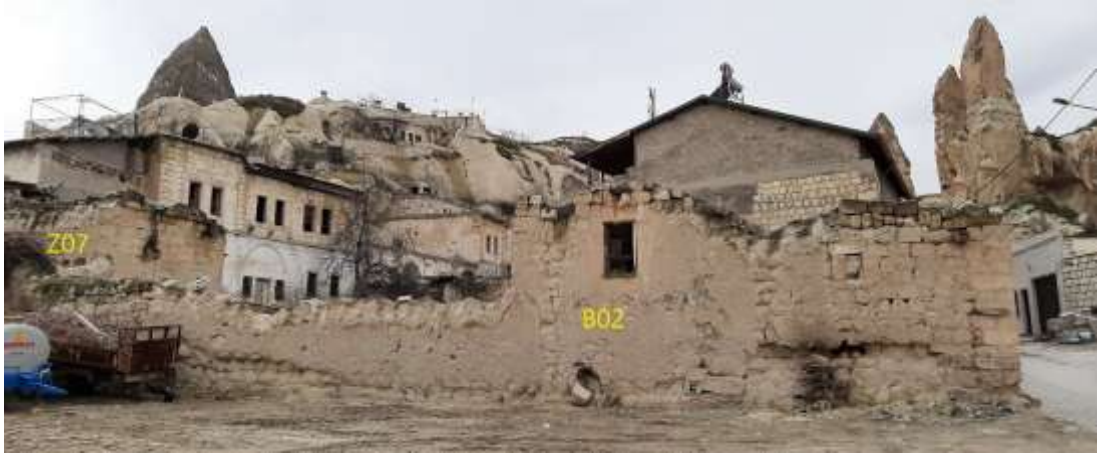
Doğu bahçe duvar cephesinde yer yer yıkılmalar olduğu görülmüştür. Komşu binanın duvarı ile bitişiktir. Doğu bahçe duvarı ile B03'ün oda duvarı birleşiktir. B03'ün tavanının yıkılmış olması sebebiyle Z07'nin doğu cephesi görünmektedir. Duvarın devamında B02 numaralı alanın doğu cephesi bulunmaktadır (EK 12), (Şekil 39).

Şekil 3.39: Doğu Bahçe Duvar Cephesi (2020)

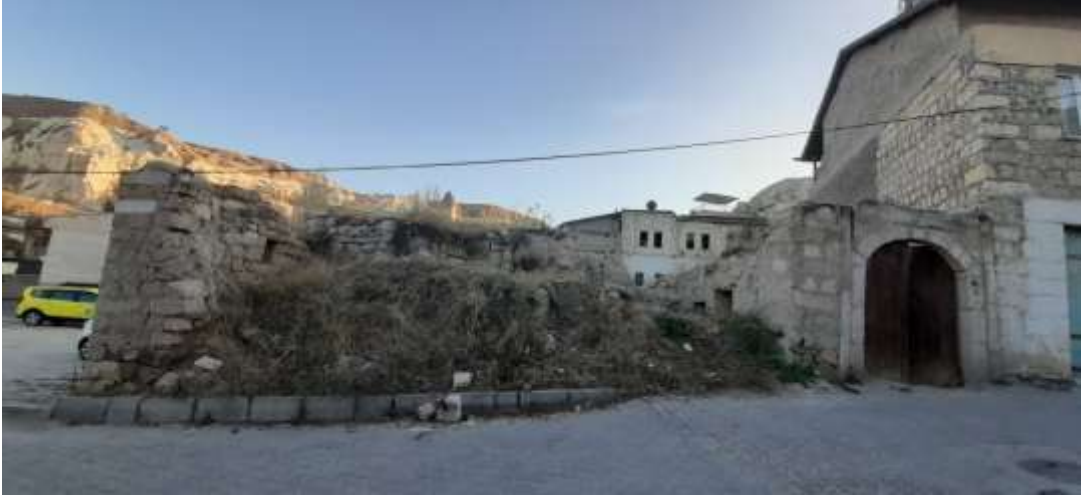
Kuzey bahçe duvar cephesine bakıldığında, kısım kısım yıkılmaların olduğu görülmektedir. İki kanatlı ahşap kapı bulunmaktadır. Avlu giriş kapısının bir kısmı sağlam olmasına rağmen büyük bir kısmı yıkılmış durumdadır. Avlu duvarı bu cephede tamamen kaya-kesme taştan yapılmıştır. Bazı kısımlarda sıva kalıntıları olduğu tespit edilmiş ve dökülmeler görülmüştür. Doğa etkisiyle bozulmalar olduğu da görülmektedir (EK 13), (Şekil 40).

Şekil 3.40: Kuzey Bahçe Duvar Cephesi (2020)

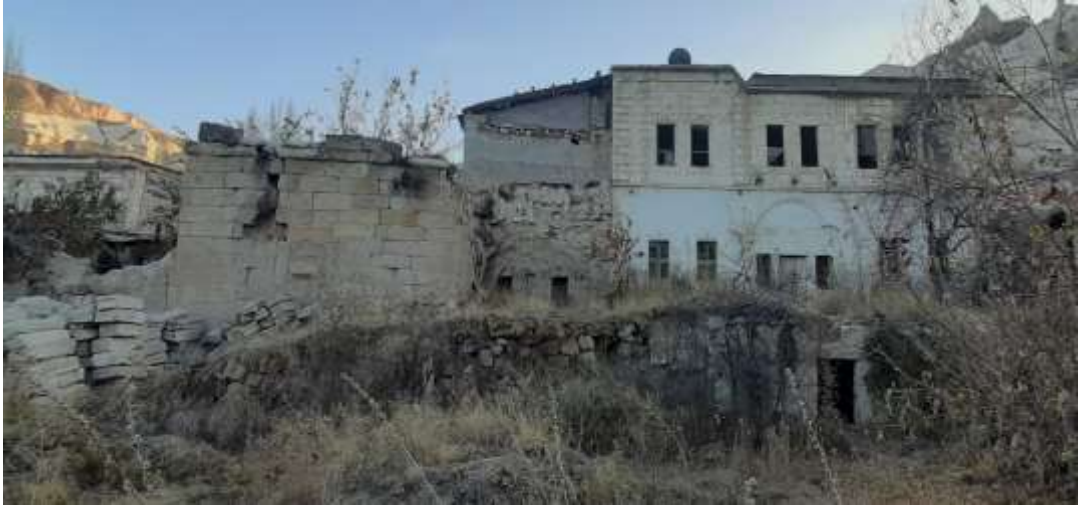
Bahçe kapısından girdiğimizde -2.00 kotlu avludan +0.00 kotlu avluya çıkan bir rampa karşılamaktadır. -2.00 kotunun kuzey cephesinde B01 alanının ahşap kapısı görülmektedir. Cephe duvarları kesme taştan bir kısmı yabancı otlarla kaplanmıştır. -2.00 kotunda bulunan B03 alanının tavanı yıkıldığından sadece duvarları bulunmaktadır fakat cephe duvarında kapanmış kemerli kapısını görmek mümkün. Hemen bitişiğinde +0.00 kotunda bulunan Z07 tandır evi vardır. Cephe duvarları kesme taştan olup bir kısmında kırılma ve dökülmeler görülmektedir (Şekil 41).

Şekil 3.41: Yapı Kuzey Cephesi(2020)

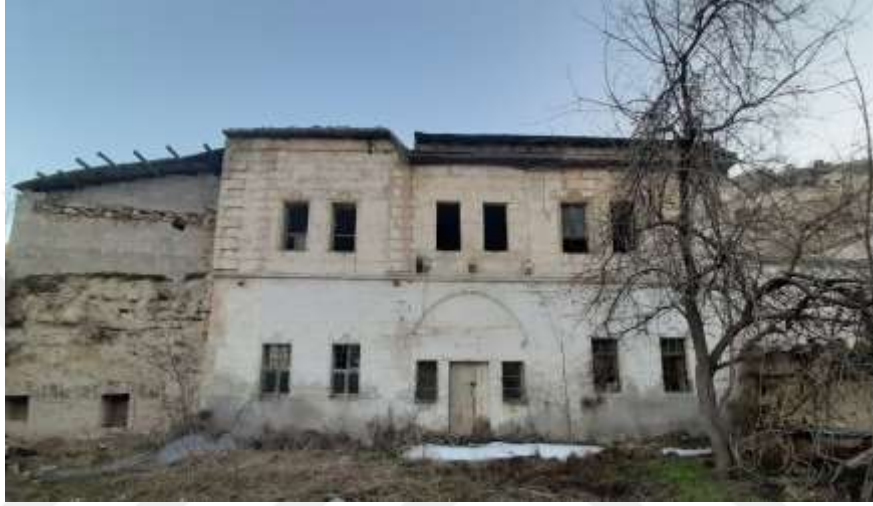
Giriş kapısının iki yanında genişliği 57 cm ve yüksekliği 103 cm olan demir korkuluklu pencereler bulunmaktadır. +0.00 kotunun cephesinde benzer özelliğe sahip 6 adet demir korkuluklu ahşap çift kanatlı pencere bulunmaktadır. Pencere kenarlarında bulunan sıva ve söveler yıpranmıştır. Z01 odasının cephesinde tabaka halinde dökülme olduğu tespit edilmiştir. Z04 odasının cephesinde sıva çatlakları olduğu görülmüştür. Cephenin bu kotunda kesme taş üzerine beyaz boya ve sıvalar görülmektedir (Şekil 42).

Şekil 3.42: Yapı Kuzey Cephesi (2020)

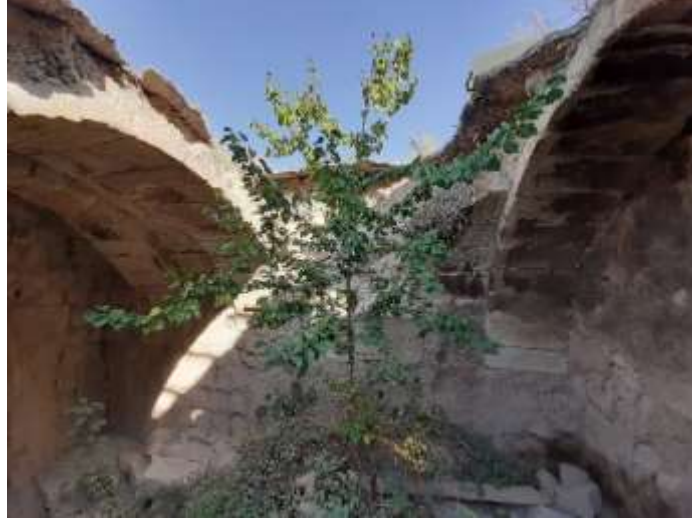
Şekil 3.46: +0.00 kot avluda bulunan Z07 odasının yıkılmış hali (2020)

Alt avluda yer alan Z07 odası restitüsyon projesinde gösterildiği şekilde yeniden yapılacaktır. Kaya odaların önlerinde bir zamanlar var olan ancak günümüzde yıkılmış durumdaki kemerli revaklar yeniden yapılacaktır. Eksik duvarlar tamamlanacak, üst kote çıkan merdiven basamakları yeniden yapılacaktır (Şekil 68).

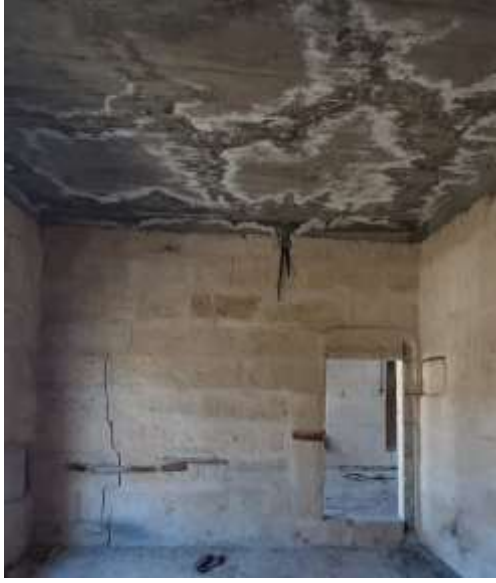
Yapıdaki sorunların birçok sebebi üst örtünün gerekli yalıtımı sağlayamaması sebebiyle oluşmuş sorunlardır. Bu problem I04 odasındaki tavanının çürümesine sebep olmuştur. B01 numaralı odanın tonoz üst örtüsünde nemlenme mevcuttur (Şekil 48).

Şekil 3.47:I04mahalinin çatıdan su alması nedeniyle beton tavanda oluşan çürüme ve duvardaki çatlaklar (2020)

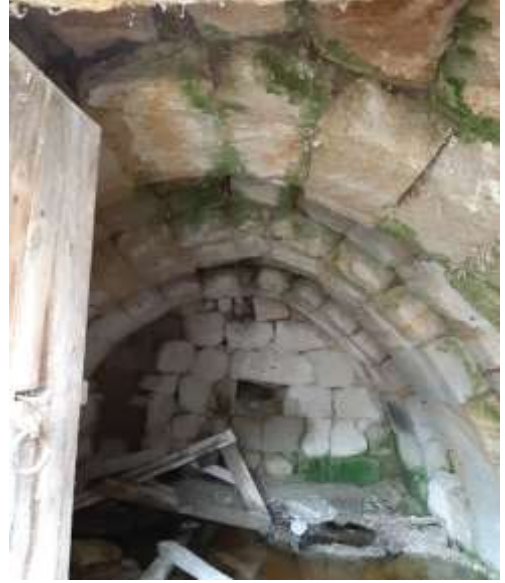
Şekil 3.48:Çatıdan su alan B01mahalinin tonozunda görülen nem problemleri (2020)

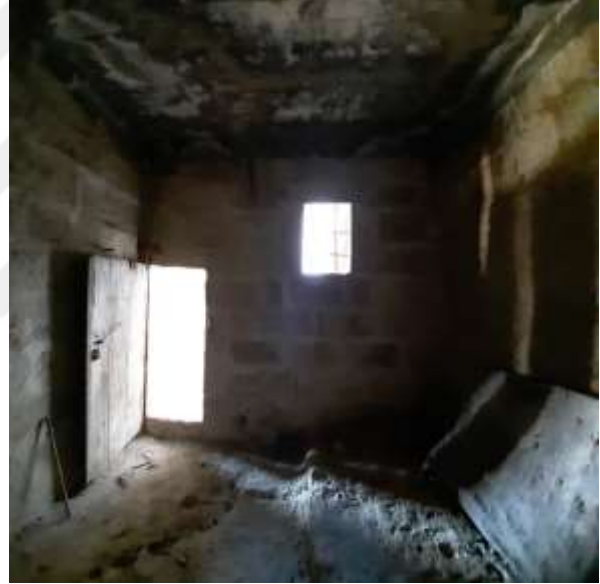
Şekil 5.8: I03No'lu odasındaki deforme olmuş kısımlar (2020)

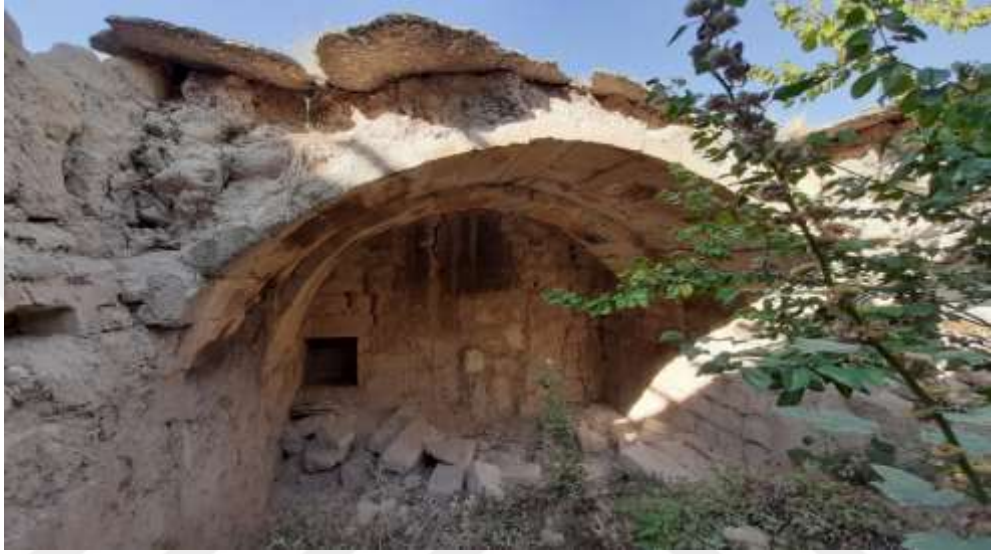
Şekil 5.9: Z07'den mevcut görünümü (2020)

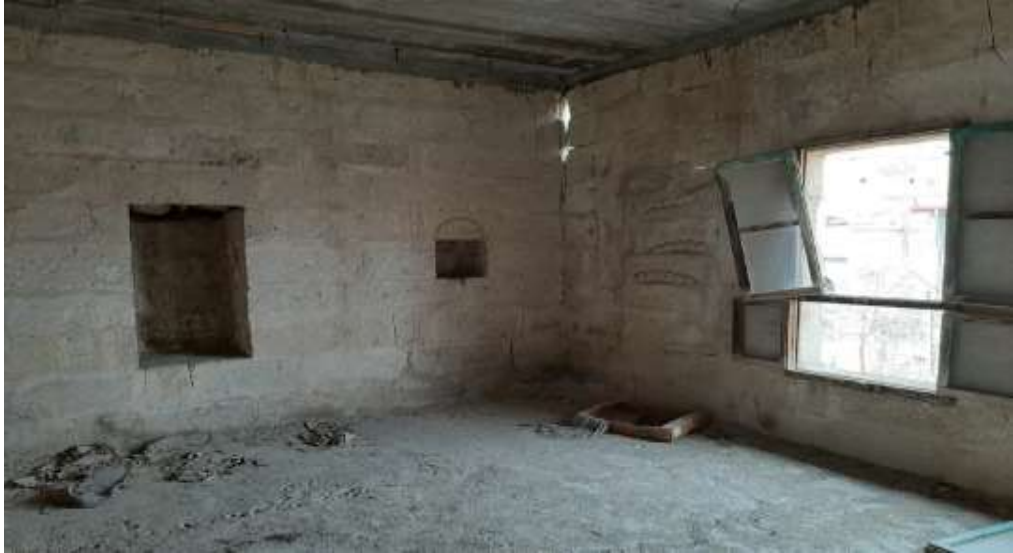
görülmektedir. Alanın duvarında ciddi açıklık ve çatlaklar bulunmaktadır. Bu çatlakların ve açıklıkların tamamlanması sağlanacaktır.

Şekil 5.10: I04'den bir pencerenin mevcut görünümü (2020)

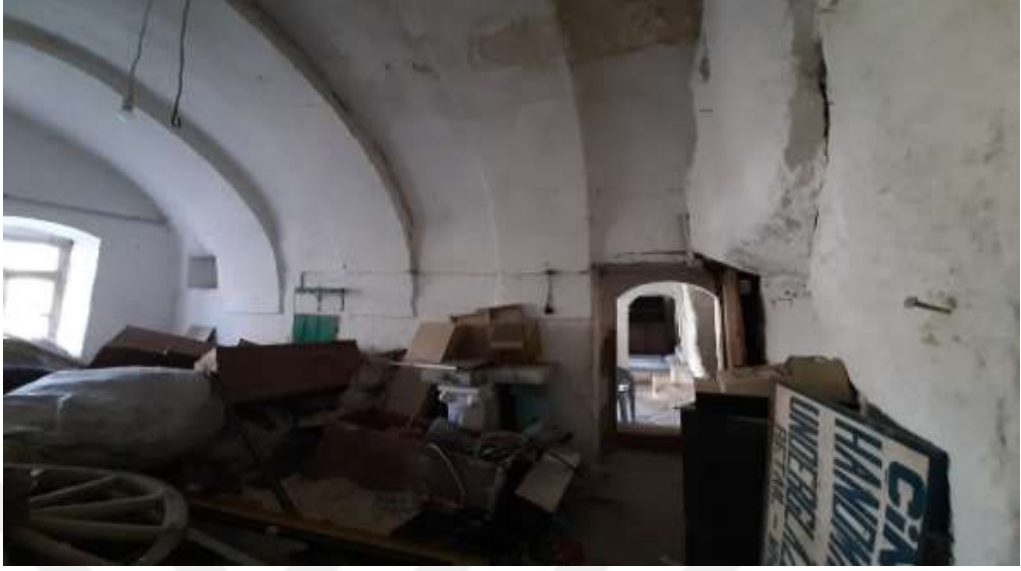
Şekil 5.13:Z04No'lu odanın mevcut görünümü (2020)

Z04 odasında yeni bir banyonun eklemesi yapılacaktır. Ek olarak odanın sıvasının tamamlanması sağlanacaktır. I02 odasından teras restorana çıkmayı sağlayan merdivenin eksikleri tamamlanacaktır. Teras restorana tomruk pergole önerilmektedir. Bu sayede nem ve çatlak sorunlarının önüne geçilmesi düşünülmektedir. Teras restoranın zeminine öncelikle betonarme döşeme (12 cm), eğim betonu (4 cm), yapıştırma harcı (4 cm) ve son olarak doğal taş kaplama (4 cm) yapılacaktır. I01 kemerli odanın tavanındaki sorunların giderilmesi için mevcut kaş kemere öncelikli olarak kemer dolgusu, tesviye şapı, su yalıtımı, tespit harcı ve son olarak traverten

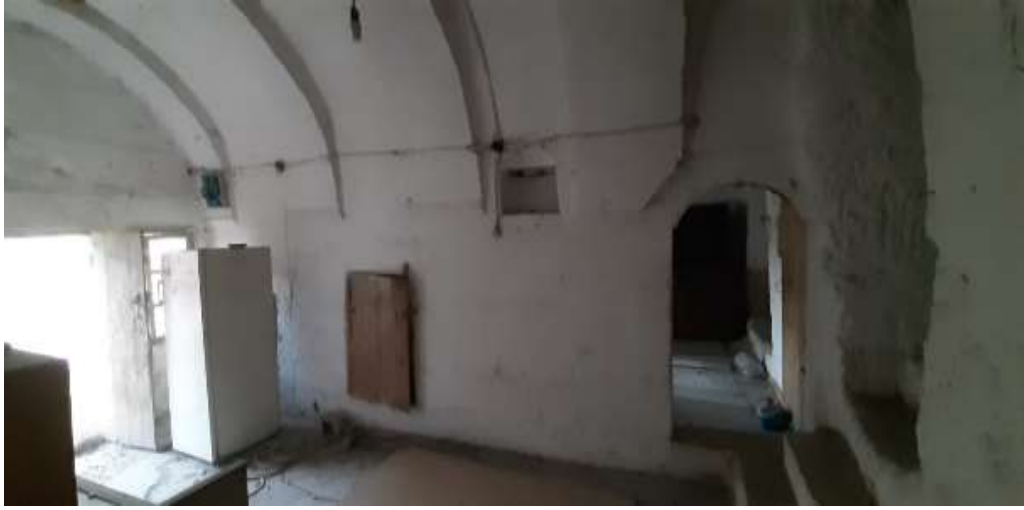
Z02 numaralı alan 1.83 m² büyüklüktedir. Z01 ve Z04 gibi ağa odası olarak kullanılmak istenmiş ve tesisat döşemesi yapılmıştır. Ancak kayaçların nem alması ve gider sorunları nedeniyle kullanılamamıştır. Beton döşeme zemin ve tuf kaya duvarlar ile tavana sahiptir. Alan duvarında süsleme detayı hasarlıdır.

Şekil 5.14:Z02No'lu odanın mevcut görünümü (2020)
