Artuklu'da 19. Yüzyıldan Günümüze Cumbalı Bir Yapı: Ferit Koç Evi Restorasyon Önerisi

Geliş Tarihi/Received: 21.04.2021
Kabul Tarihi/Accepted: 29.12.2021
DOI: 10.46372/arts.1013207

From the 19th century a Building With a Bay Window in Artuklu: Ferit Koç House Restoration Proposal

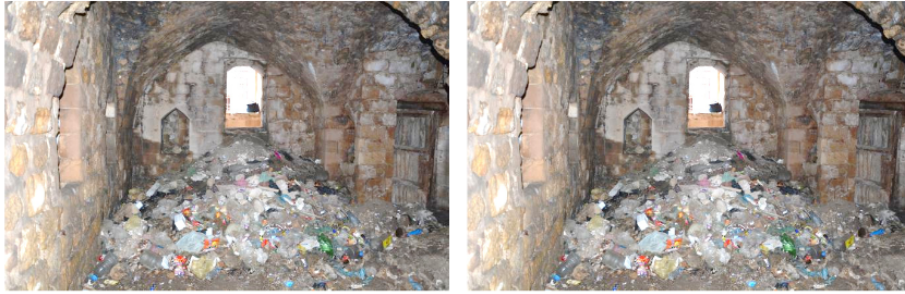
Görsel 3. Zemin kat mevcut kullanımı (solda ve sağda)

Zemin kattaki mekânlar dikdörtgen planlıdır ve üst örtüleri çapraz tonoz ile kapatılmıştır. Duvarlarında çeşitli formlarda nişlere yer verilen mekânlarda yoğun tahribat söz konusudur (Görsel 3). Birinci kata, girişin doğusunda bulunan merdivenlerle ulaşılmaktadır. Birinci kata çıkarken merdivenin doğusunda ara kat bulunmaktadır. Birinci kat, doğu-batı doğrultusunda dikdörtgen planlı bir teras ve etrafında şekillenen mekânlardan oluşmaktadır (Şekil 2).

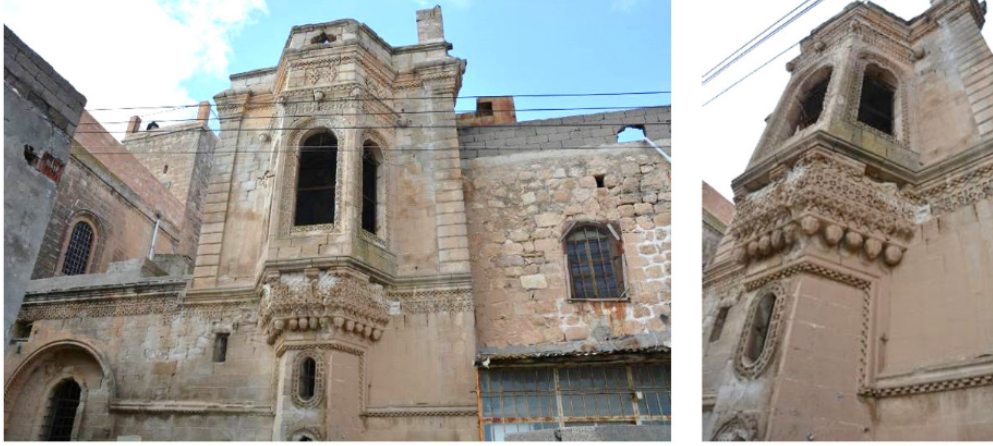
Görsel 7. Zengin taş işleminin bulunduğu cumba

Pencere ve kapıların doğramaları sökülmüş olup ahşap lentolarda çürümeler ve demir parmaklıklarda paslanmalar gözlenmiştir. İkinci kat terasının güneybatısında yapıları ayırmak için tuğla ile örülmüş olan ek kaldırılmalıdır. Cephe taşlarında ve süslemelerde uzun süreli doğal etkenler sebebiyle derz boşalması, bitki oluşumu, yosunlaşma, nem, kararma, dökülme ve parça kopmaları mevcuttur. Cumbanın sokağa bakan cephesinde, strüktürel çatlak görülmektedir.

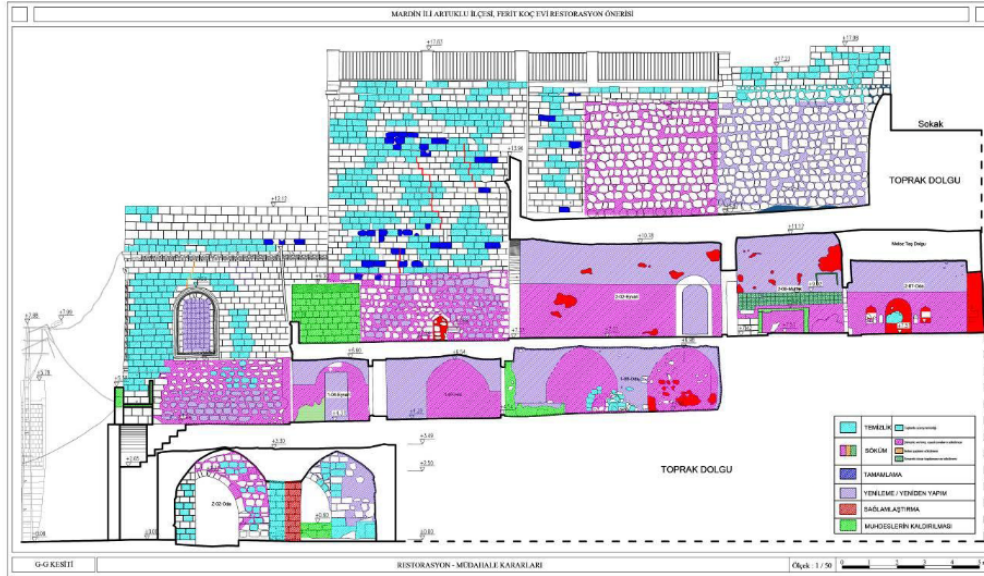
Şekil 5. Müdahale analizi kesit (Genç, 2021)

Bir bölümü dökülen veya yok olan yapı öğelerini ilk tasarımlarında olan bütünlüğe kavuşturmak amacıyla geleneksel ya da çağdaş malzemeler ile yapılan tamamlama işlemine bütünleme-reintegrasyon denilmektedir. Bütünlemenin yapılabilmesi için ilk tasarıma ilişkin verilerin varlığı oldukça önemlidir (Ahunbay, 2017, s. 96-97). Hasar analizinde tespit edilen yüzey kaybı 5 cm'den fazla olan süsleme, taş yüzeyleri, kapı pencere kenarları, taş merdiven basamaklarında oluşan malzeme kayıplarının yapının dokusuna özgün kireç taşı ile değiştirilmesine ve yüzey kaybının 5 cm'den az olduğu belirlenen yerlerde onarım harç ile tamamlanması uygun görülmektedir (Şekil 5).
