YENİDEN İŞLEVLENDİRİLEN MİRAS
YAPILARININ KULLANIM SÜRECİNDE
DEĞERLENDİRİLMESİ:
KİLİS ESKİ HAMAM ÖRNEK ÇALIŞMASI

YÜKSEK LİSANS TEZİ

Kilis Eski Hamam Örnek Çalışması

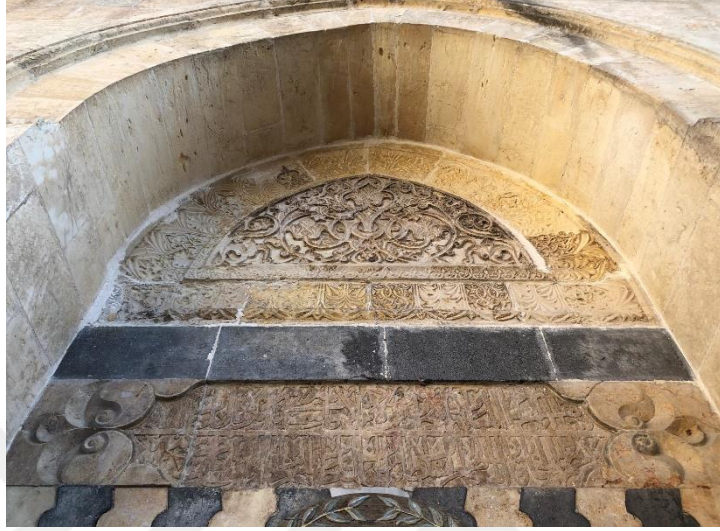
Şekil 4.1 - Eski Hamam'ın Kitabesi

“Bu Mübarek Hamamı 970/1562 yılında, Sultan Selim Oğlu Efendimiz, Yüce Sultan Büyük Hakan, Allah onun mülkünü daim kılsın, Sultan Süleyman'ın hükümdarlık günlerinde, Emir Kasım oğlu Emir Canbolat yaptırdı.” denilmektedir.

Yapının mimarının kim olduđu ise bilinmemektedir (Dünder, 1999). Sözlü kaynaklardan öğrenildiğine göre, hamam 1945 ve 1992 yıllarında tamir ettirilmiştir (Bebekoğlu Arşivi, 2005).

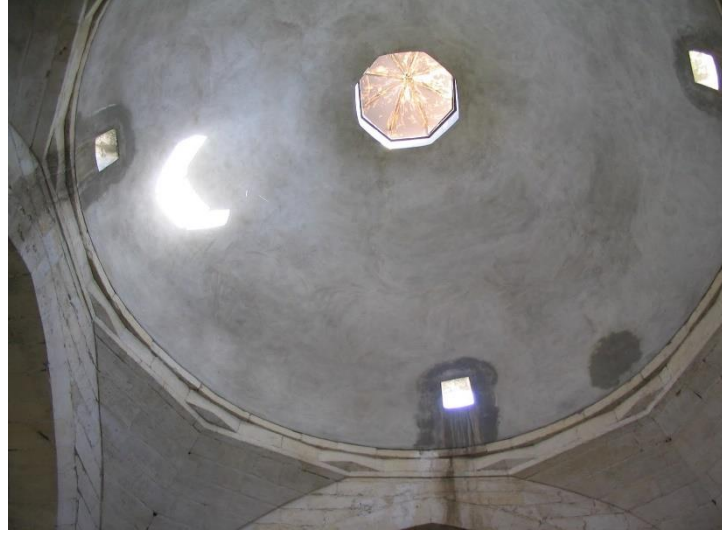
Şekil 4.3 - Soğukluğun Kubbesi. (Bebekoğlu Arşivi, 2005)

Soğukluk: Kübik bir kütle olan soğukluk bölümü üzerinde, sivriliği ile yapının diğer kubbelerinden biçimsel anlamda farklı olan bir kubbe oturmaktadır. Ayrıca, kireçtaşı kesme taş ile inşa edildiği için soğukluk malzeme açısından da yapının geri kalanından farklı olmasıyla dikkat çekmektedir. Soğukluk haricindeki bölümlerin tamamının inşasında siyah bazalt moloz taş kullanılmıştır.

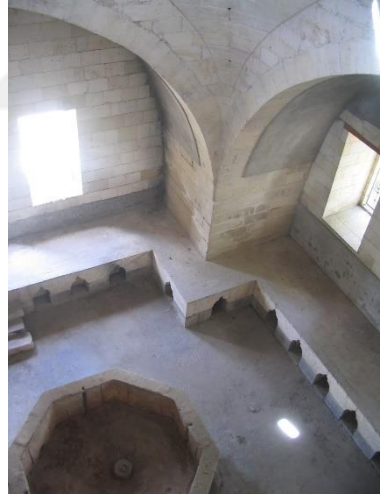
Şekil 4.4 - Soğukluk (Bebekoğlu Arşivi, 2005)

Soğukluk kubbesi altında, tam merkezde fiskiyeli bir havuz vardır. Kuzeye açılan üç, batıya açılan iki pencere ve kubbe üzerindeki fener ile pencerelerden ışık alan mekân, çepeçevre yüksek sekiler ile çevrilidir. Bu sekilerin üzerleri soyunma alanı olarak kullanılıyor, altlarındaki küçük nişlere ise ayakkabılar konuluyordu.

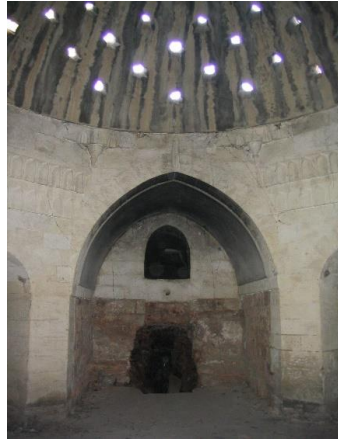
Şekil 4.5 - Sıcaklık Duvarındaki Sıcak Su Kazanına Açılan Pencere.

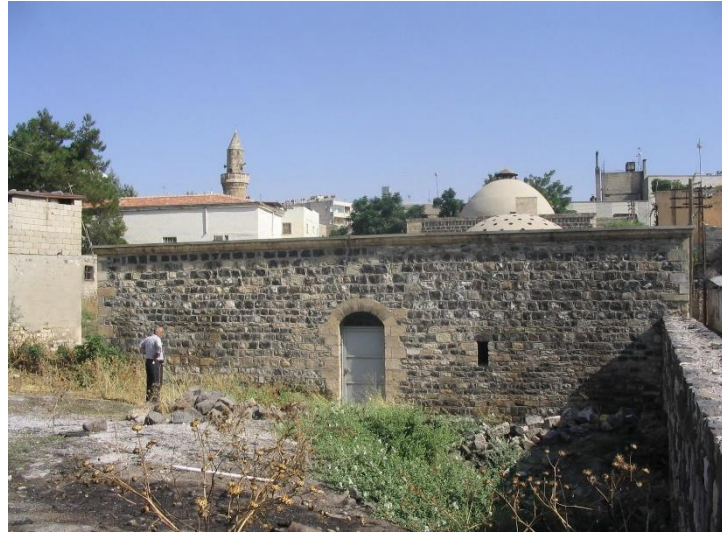
Şekil 4.6 - Güney Cephedeki Külhan Giriş Kapısı (Bebekoğlu Arşivi, 2005)

Külhan: Külhan bölümü, ılıklik bölümü ile aynı kotta devam eden düz dam çatı örtüsü altında oluşturulmuştur. Dikdörtgen bir plana sahiptir ve üç bölümden oluşmaktadır: külhan, ocaklık, su deposu. Külhan esasen iki katlı olup, alt katı küllerin biriktiği “küllük” kısmıdır. Ocaklık kısmı üzerinde sıcak su kazanının olduğu tonozlu bölüm vardır. Külhanın üzeri beşik tonoz örtülüdür. Giriş kapısı ve ocaklık bölümünün açıklığını karşılayacak şekilde burada çapraz tonoz oluşmaktadır. Güney cephede bugün olmayan bir giriş kapısı vardı.

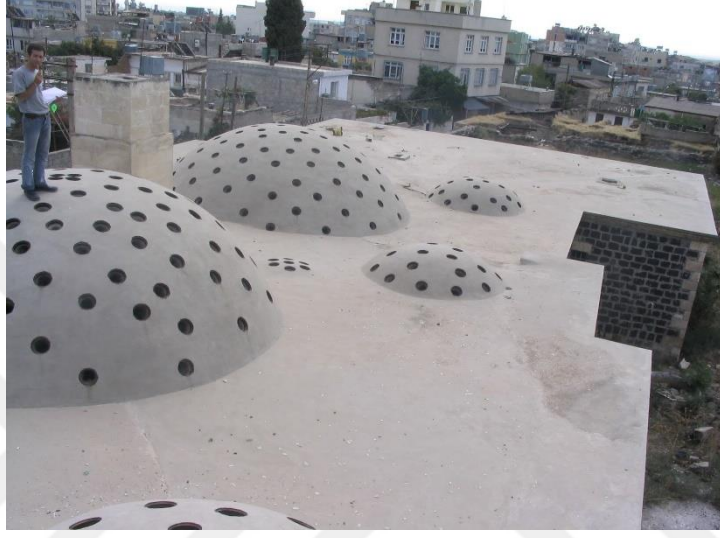
Şekil 4.7 - Ilıklık ve Sıcaklık Bölümleri Üzerindeki Çatı Örtüsü
(Bebekoğlu Arşivi, 2005)

Çatı örtüsünün özgün halinin, düz teras kısımlarında topraklı harç ile kubbe üzerinde ise doğal malzemelerden yapılan geleneksel kursümbül harcı ile sıvalı olduğu bilinmektedir.

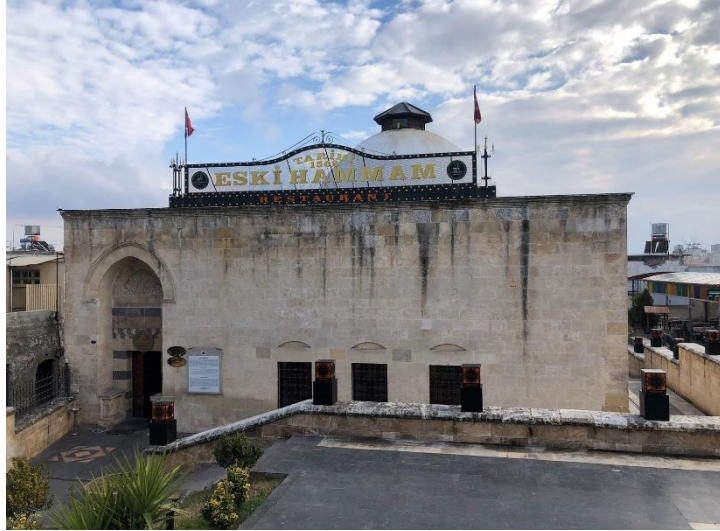
Şekil 4.10 - Kuzey Cephесinin Görünümü (2020)

Önündeki yol kotunun yüksek olmasından ötürü yapı düşük kotta kalmakta, yapı girişine merdiven ve rampa ile inilmektedir (Şekil 4.10).

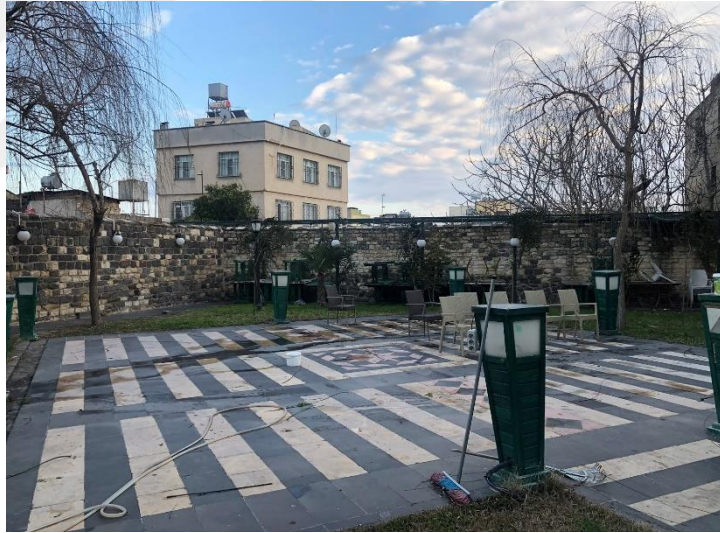
Şekil 4.11 - Arka Bahçe (2020)

Güney yönündeki geniş arka bahçede, batı cephesindeki dernek lokali ile bağlantılı olarak “Saklıbahçe” adında açık oturma alanları olan bir kafe düzenlenmiştir (Şekil 4.11).

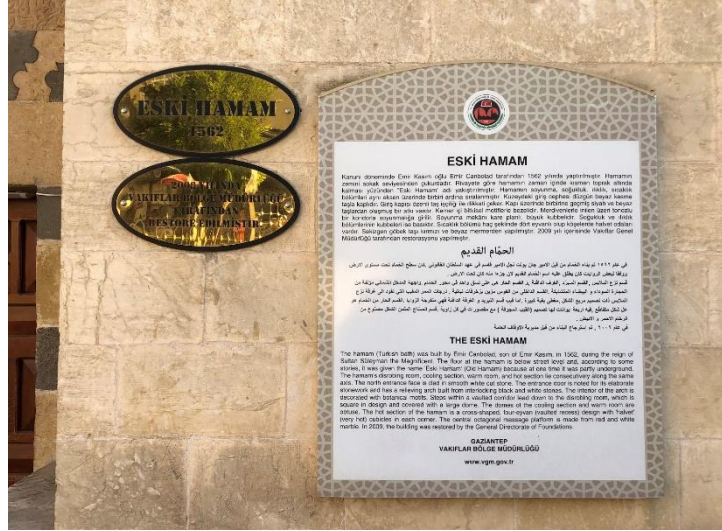
Şekil 4.13 - Eski Hamam'ın Tabelaları (2020)

- Kapının yan tarafına Vakıflar Bölge Müdürlüğü tarafından Eski Hamam'ı Türkçe, Arapça ve İngilizce tanıtan bir tabela konulmuştur (Şekil 4.13).

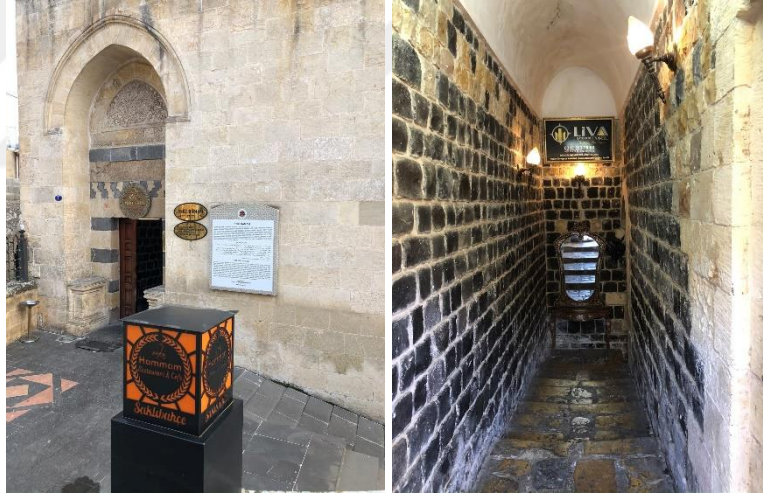
Şekil 4.20 - Restoran Girişi. (2020)

Giriş holü, müşteri giriş-çıkışı ile yemek servisi eylemlerinin uygunsuz şekilde kesişmesinden ötürü işlevsel açıdan restoranın en sorunlu mekânıdır denilebilir.

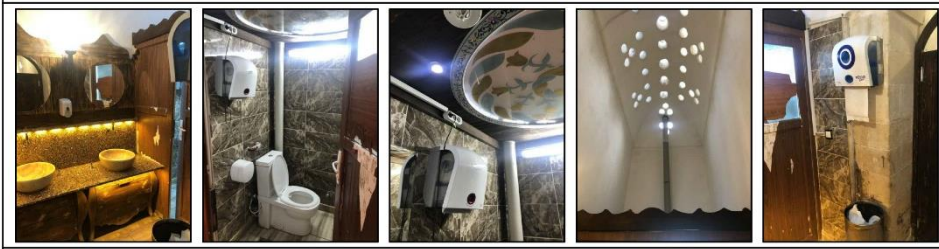
Mevcut Durum Plan Şeması	Mevcut Durum Kesiti

Donatılar	Adet	Yapı Malzemeleri	Özgün Yapı	Restorasyon	Alan
Lavabo Klozet	2 1	Duvar Yer Döşemesi Tavan Döşemesi	Küfeki Taşı Küfeki Taşı Küfeki Taşı	Fayans Seramik Küfeki Taşı	5,61 m ²

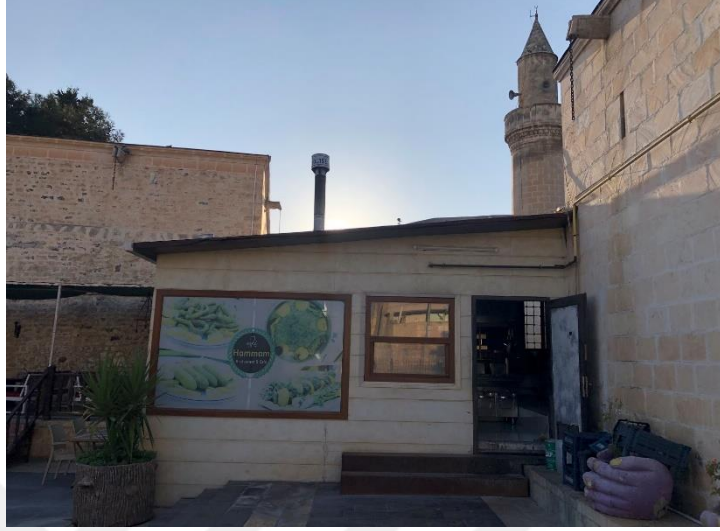
Şekil 4.21 - Yiyecek Hazırlama ve Servis Birimi. (2020)

Yiyecek Hazırlama ve Servis Birimi: Eski Hamam'ın mutfak ve servis alanı için uyarlanabilir bir mekânının olmaması nedeniyle bahçesinde 6x9 m. ölçülerinde dikdörtgen biçiminde prefabrik bir bina inşa edilmiştir (Şekil 4.21).

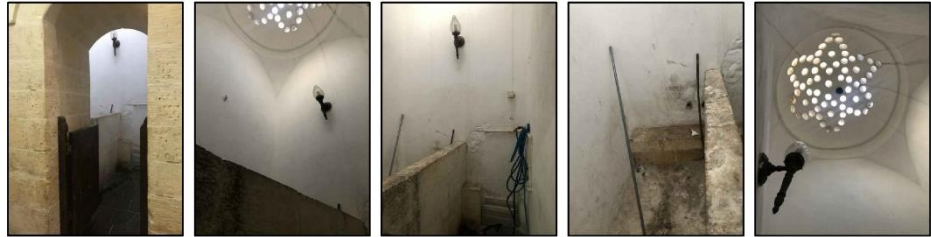
Mevcut Durum Plan Şeması	Mevcut Durum Kesiti

Donatılar	Adet	Yapı Malzemeleri	Özgün Yapı	Restorasyon	Alan
-	-	Duvar Yer Döşemesi Tavan Döşemesi	Küfeki Taşı Küfeki Taşı Küfeki Taşı	Küfeki Taşı Küfeki Taşı Küfeki Taşı	4,37 m ²
0m			5m		10m

Ofis: Özgün işlevde küçük bir pencereyle sıcaklık bölümüne açılan külhan, bu ara pencere iptal edilerek ofis olarak düzenlenmiştir. Girişi ise yapının güney cephesinde açılan bir kapıdan verilmiştir (Tablo 4.18).

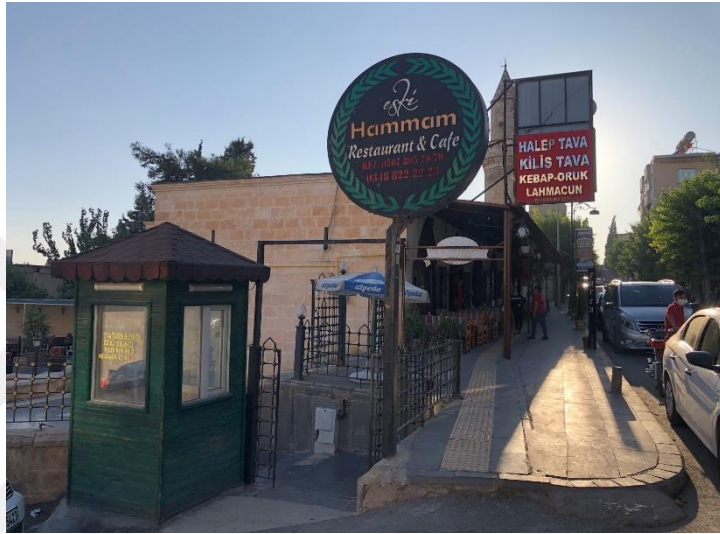
Eski Hamam'ın batısındaki 1626 yapım tarihli Cüneyne Camii ve kuzeybatısındaki “Yaren Taş Mekânlar” ismiyle restoran olarak hizmet veren tarihî yapıyla birlikte eski kent merkezinin dokusunun bir parçası olarak algılandığı söylenebilir. Ancak yol kotunun altında kalıyor olması, algılanmasını nispeten güçleştirmektedir.

Şekil 4.22 - Yapı Çevresindeki Tabela Kirliliği (2020)

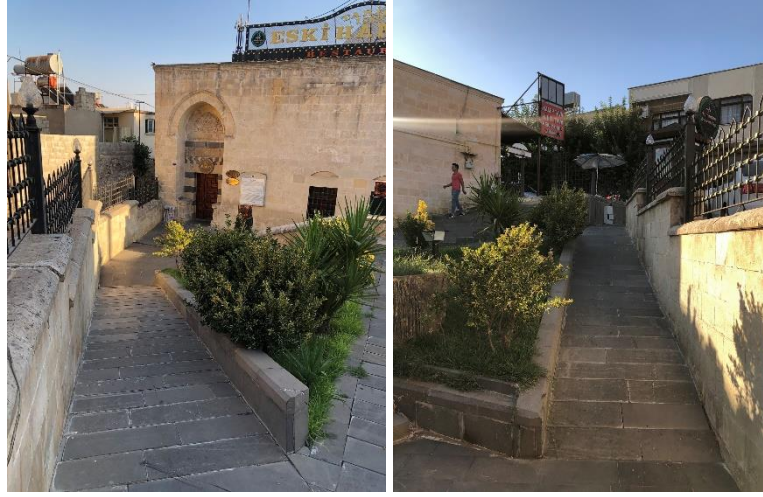
Mimarî tasarım ve uygulamalarda engelli bireylerin gereksinimlerinin mutlaka göz önünde bulundurulması gerekir. Dış mekân ile yapı girişi arasındaki kot farkının engelli kullanıcılar için erişilebilir hale getirilmesi amacıyla ön bahçede yapılan rampanın (Şekil 4.23) eğiminin %20 ile belirlenen standartların çok üstünde olması hatalı bir uygulamadır. Ayrıca iç mekânlarda engelli kullanıcılara yönelik herhangi bir destek hizmeti yoktur.

Şekil 4.23 - Engelli Rampası (2020)

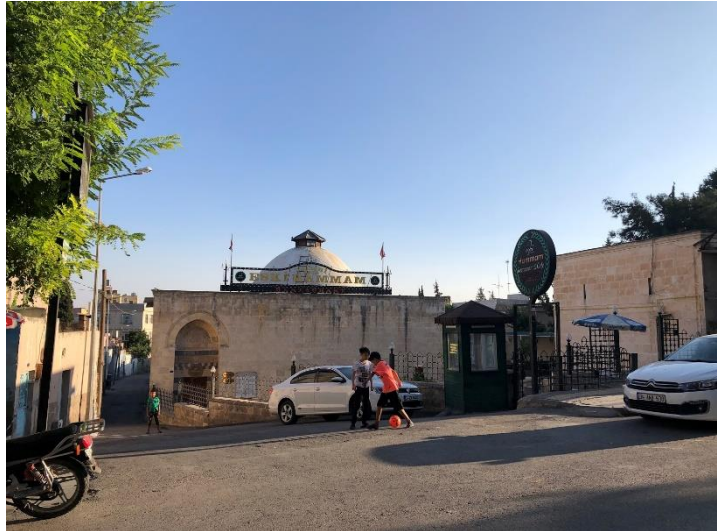
Şekil 4.24 - Ana Yoldan Yapının Görünüşü (2020)

Yapının bugünkü hâli bu bağlamda ele alındığında, ön cephesinde çatı üstüne yerleştirilmiş olan demir profiller ve delikli sacdan yapılmış büyük isim tabelasının estetik bütünlüğü bozduğu görülmektedir (Şekil 4.24).

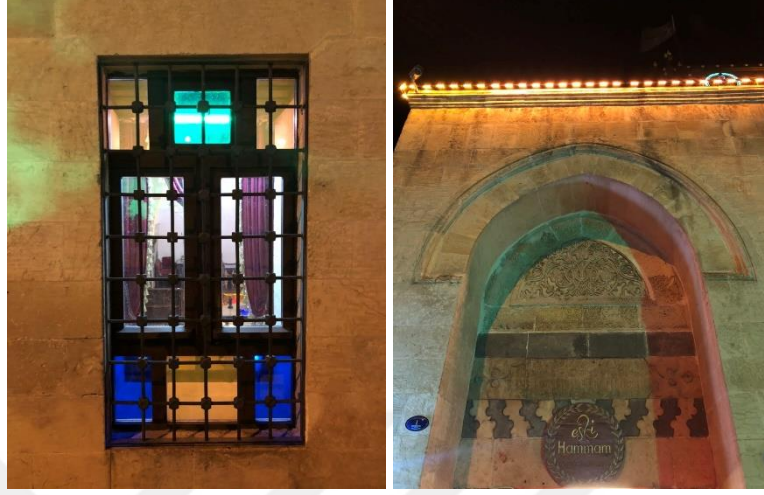
Şekil 4.25 - Yapının Özgün Cephe Karakterine Aykırı Uygulamalar (2020)

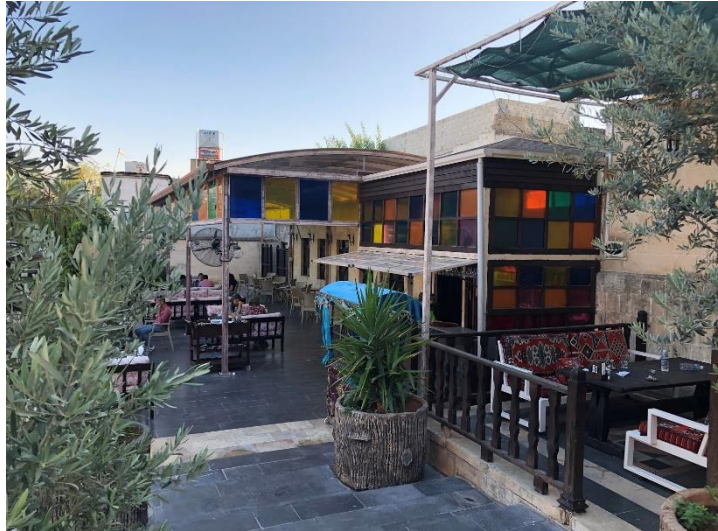
Şekil 4.26 - Yan Bahçe (2020)

Yapı çevresindeki hatalı uygulamalar bunlarla sınırlı kalmamaktadır. Bahçeye sac ve pleksi malzemeden yapılmış, estetik bütünlüğü bozan aydınlatma elemanları konulmuş (Şekil 4.26), yan bahçedeki oturma alanlarının üstüne demir ve polikarbon malzemeden, ahşap desenine boyalı sundurma çatı yapılmış, renkli camlar kullanılmış (Şekil 4.27), batı cephesinde dış duvarın bitişiğine bir çocuk oyun alanı yapılmıştır. Son olarak arka bahçe girişine ahşap bir kapı eklenmiştir.

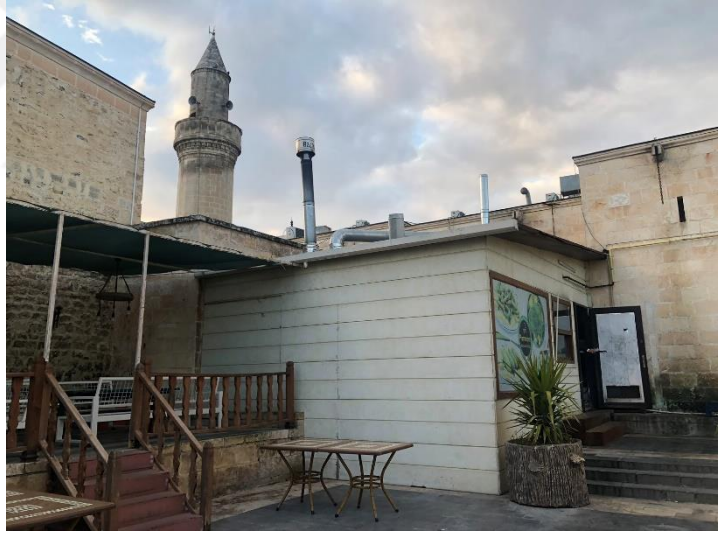
Şekil 4.28 - Kuzeybatı Yönünde İnşa Edilen Ek (2020)

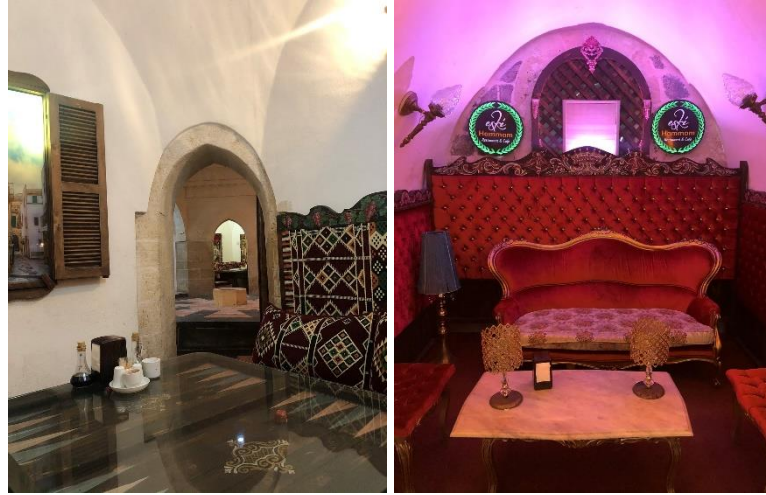
Şekil 4.38 - Halvet 1, Eyvan 2

İşlevsel Performans Analizi: İşlevsel performansla ilgili maddelerin çoğu, yapının iç ve dış mekânlarıyla ilgili görüşlerin her mekân için ayrı ayrı alınmasına yöneliktir (Tablo 4.27). Anket formunda her mekânın fotoğrafı da soruya iliştilmiş ve böylece daha sağlıklı sonuçlara ulaşmak hedeflenmiştir. Gelen veriler incelendiğinde en “iyi” bulunan iç mekânın Halvet 1, dış mekânın ise arka bahçe olduğu görülür. En “kötü” bulunan mekân ise açık arayla bekleme alanı olarak düzenlenen Eyvan 2’dir (Şekil 4.38).
