**KAHRAMANMARAŞ YAPILARINDA AHŞAP
KULLANIMI**

**MİMARLIK
YÜKSEK LİSANS TEZİ**

**ÖMER AYTEMİZ
AĞUSTOS 2021**

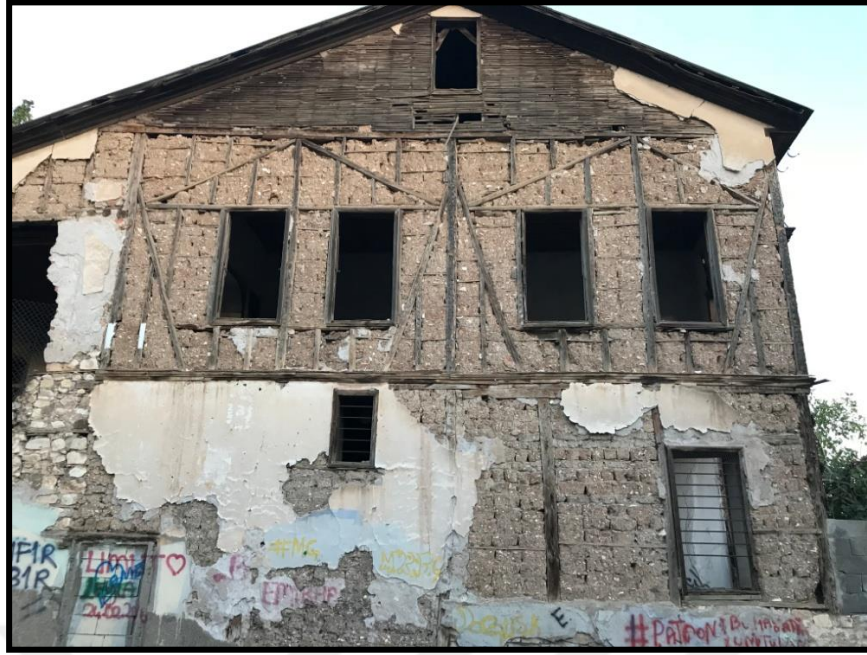
Duvar: Geleneksel Maraş evlerinin çoğunda giriş kat dış duvarları ahşap hatıl arası kaba yonu taş iken üst katları kerpiç dolgulu ahşap karkas ya da bağdadidir (Paköz, Tuncer, 2015). İç mekanları ayıran duvarlar ise bağdadi tarzda sıvalı, ahşaptan imal edilmiştir. Üst katların dış duvarları yaklaşık 50 cm aralıklarla ve/veya yer yer ahşap çapraz ahşap çatkılarla desteklenmiş elemanların arası genellikle kerpiç bloklarla dolguludur (Şekil 2.19). Duvarın iç ve dış mekana bakan iki yüzeyi de kireçle sıvanır.

Şekil 2.19: Çelebiler Konağı ahşap çerçevesi kerpiç dolgulu dış duvarı (Aytemiz,2020)

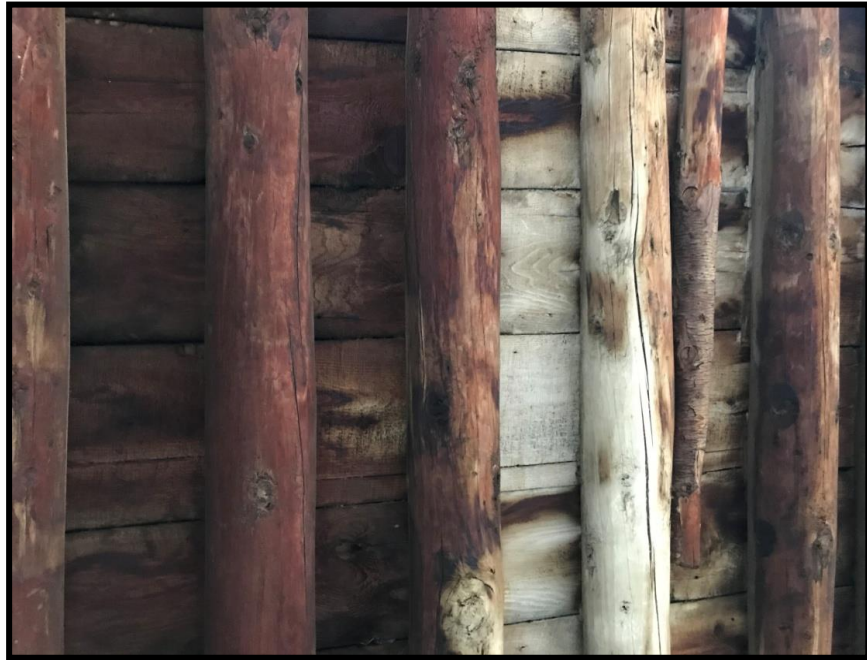
Döşeme-tavan: Anadolu konutlarında tavanlar süsleme kaygısı ve nemden koruma amacı ile genelde ahşap kaplanmaktadır. Geleneksel Maraş evlerinin çoğunda, mekana ferahlık katmak, taban ve tavandan gelen soğuğu engellemek ve oda nemini izole etmek amacı ile tavanlar ahşap malzeme kaplanmıştır(Şekil 2.20). İşlenmemiş ağaç gövdesinin ahşap kirişler üzerine oturtulup üzerine ahşap keresteler çakılarak oluşturulmuş döşeme sistemidir (Adanır,2012).

Şekil 2.20: 181 numaralı envanter döşeme sistemi (Aytemiz,2020)

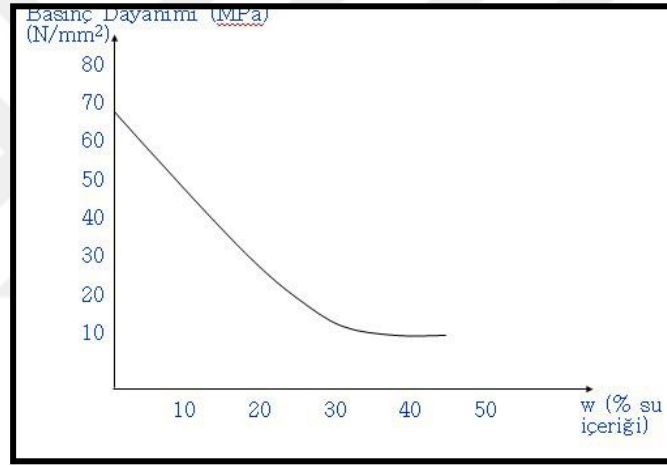
Şekil 2.23: Rutubet dayanım grafiği (Yalçınkaya,2019)

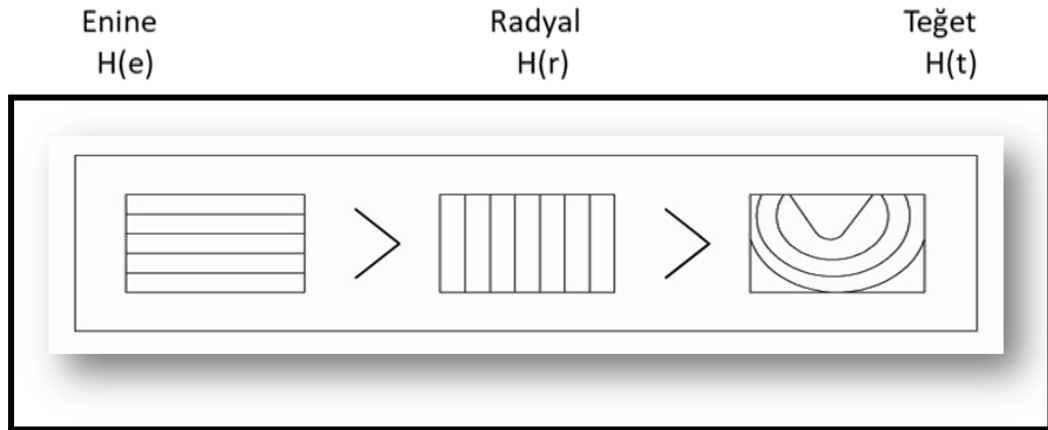
- e) **Sertlik:** Katı bir cismin bir kuvvet etkisi ile oluşan plastik şekil değiştirmeye karşı gösterdiği dirençtir. Ağaç malzemenin sertliği anizotrop yapısından dolayı enine, radyal ve teğet yönlerde farklılıklar göstermektedir. Yapılan denemelerde kesitlere ait sertlikle ilgili olarak aşağıdaki sıralama elde edilmiştir (Bektaş,2020).

Şekil 2.29: Farklı yönlerdeki sertlik sıralaması (Bektaş,2020)

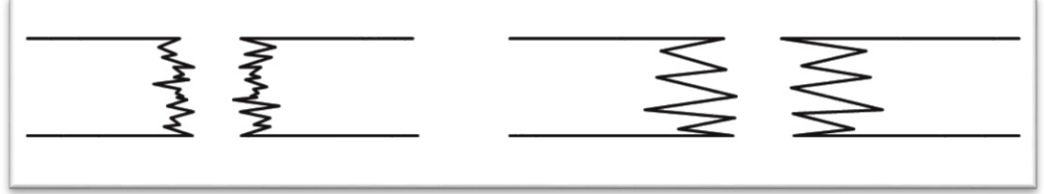
Şekil 2.30: Dinamik eğilmede kırılma şekilleri (Bektaş,2020)

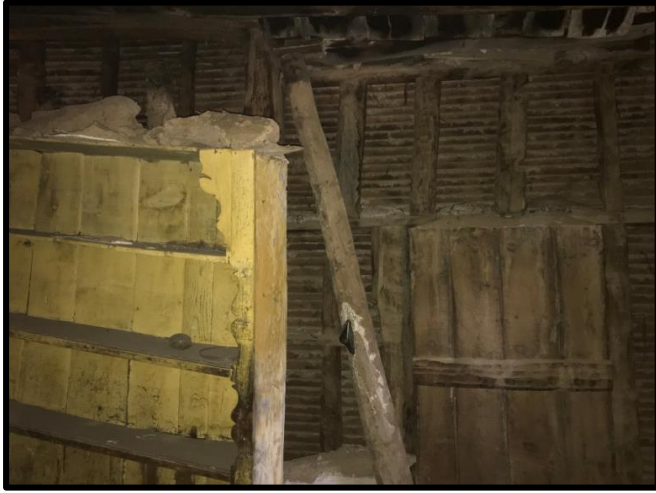
Şekil 3.22: Mutfak bağdadi sıvalı duvar (Aytemiz,2020)

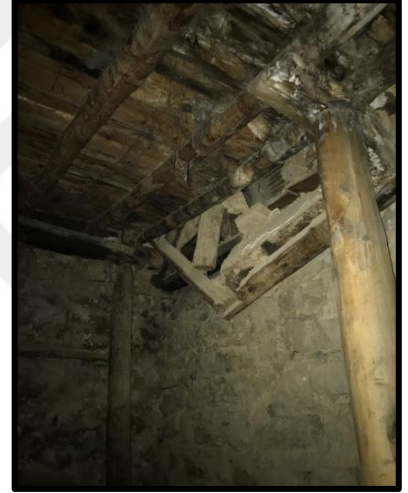
Şekil 3.23: Mutfak taban döşeme hasarı (Aytemiz,2020)

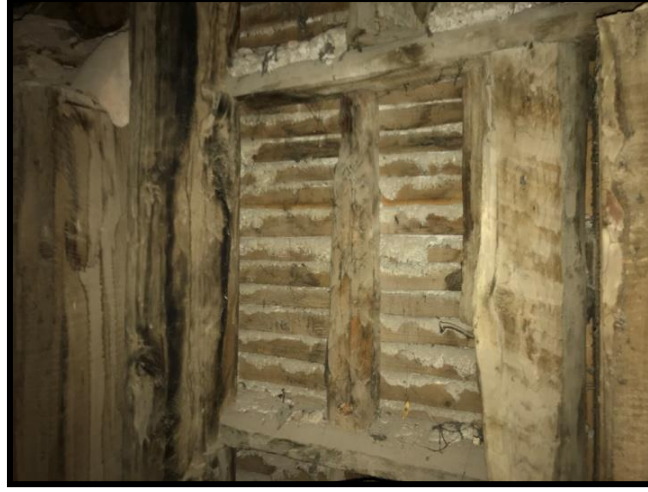
Şekil 3.33: Ahşap örneğin alındığı bölge (Aytemiz,2020)

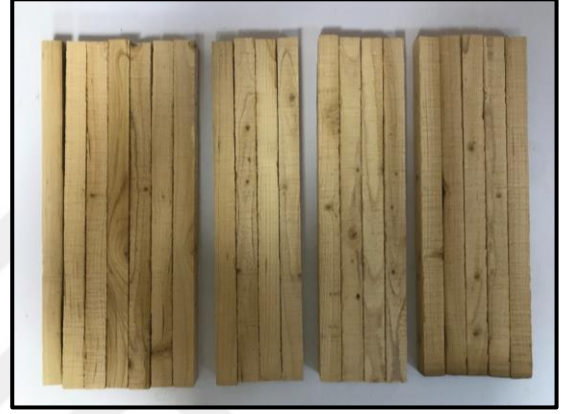
Şekil 3.37: Eğilme deneyi numuneleri (Aytemiz,2021)

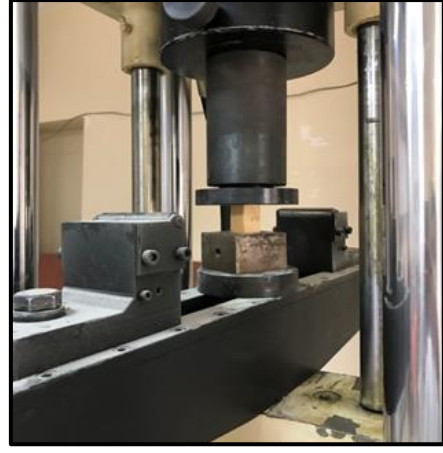
Şekil 3.41: Basınç deneyi (Aytemiz,2021)

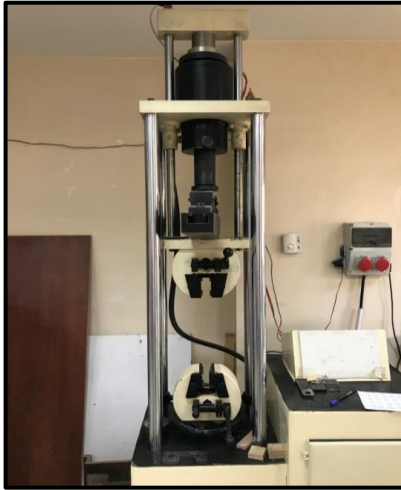
Şekil 3.42: Üniversal test cihazı (Aytemiz, 2021)

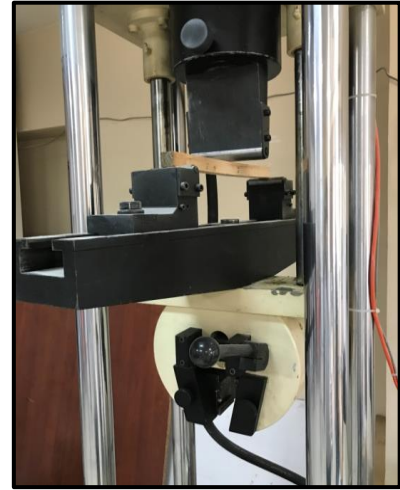
Şekil 3.43: Üç nokta eğilme deneyi (Aytemiz, 2021)

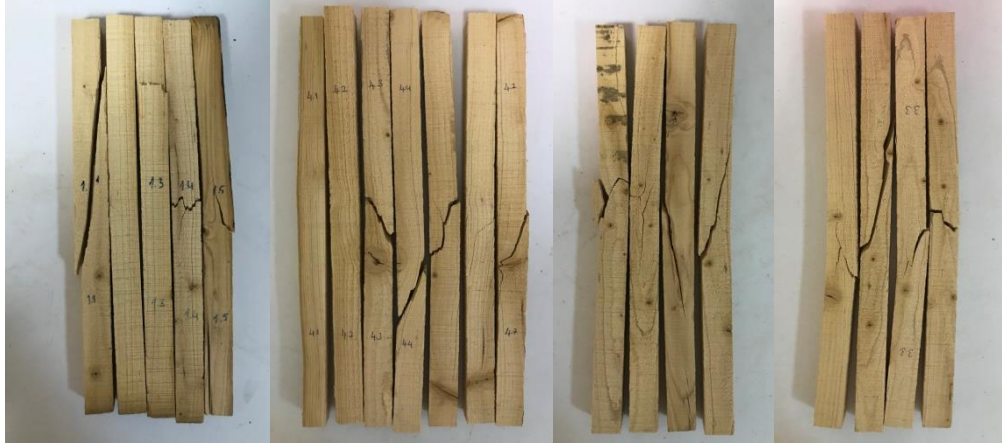
Şekil 3.44: Deney sonucu kırılan numuneler (Aytemiz,2021)
