**TARİHİ YAPILARDA YAPAY ZEKA DESTEKLİ HASAR TESPİTİ
İÇİN BİR MODEL ÖNERİSİ**

DOKTORA TEZİ

GAZİANTEP - 2023

**A MODEL PROPOSAL FOR ARTIFICIAL INTELLIGENCE-ASSISTED
DAMAGE ASSESSMENT IN HISTORICAL BUILDINGS**

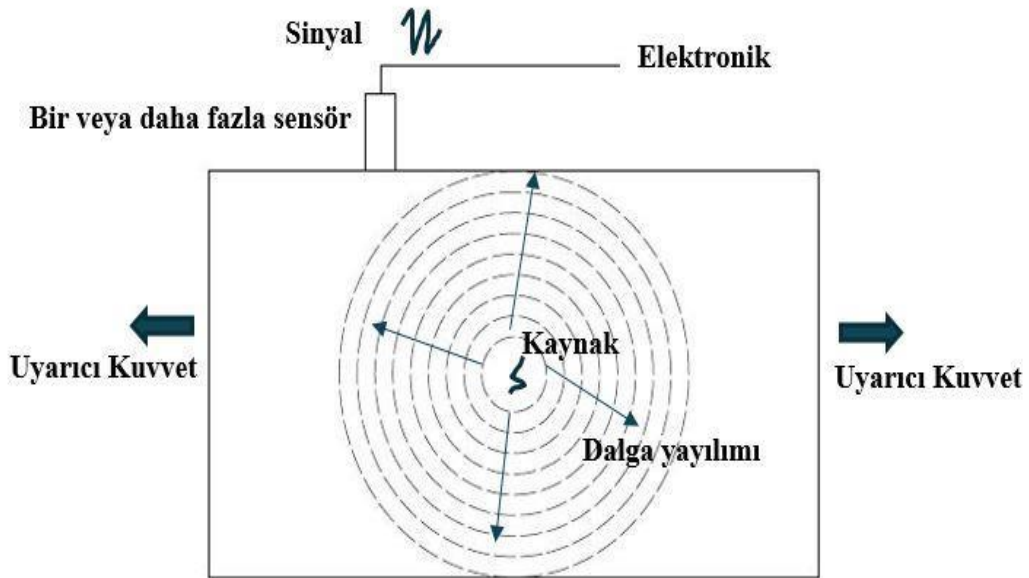
Akustik Emisyon; malzemelerde çatlak oluşumu ve büyümesi sırasında oluşan ses dalgalarının ürettiği mekanik dalgalardır (ASNT, 2004.) Çalışma prensibi olarak diğer tekniklerden bazı yönleriyle farklılık göstermektedir. İncelenen malzemeye enerji uygulamaz malzemedeki yayılan enerjiyi kaydeder. Ayrıca malzemedeki dinamik süreçler ve değişikliklerle de ilişkilidir bu da çatlak gibi değişiklikleri görsel olarak kaydedebildiğinden, gelişen malzeme hasarlarını veya sabit olanları ayırt etmeye olanak sağlar (Łukomski ve diğ., 2020) (Şekil 2.4). Elastik dalgalar, mekanik dalgaları elektrik sinyaline dönüştüren sensörler tarafından tespit edilen katı yüzey boyunca hareket etmekte, böylelikle hasarların kaynakları ve bulunduğu konum hakkında bilgi edinilmektedir (Carpinteri ve diğ., 2007).

Şekil 2.4. Akustik Emisyon çalışma prensibi (Kubba, 2008' den düzenlenmiştir)

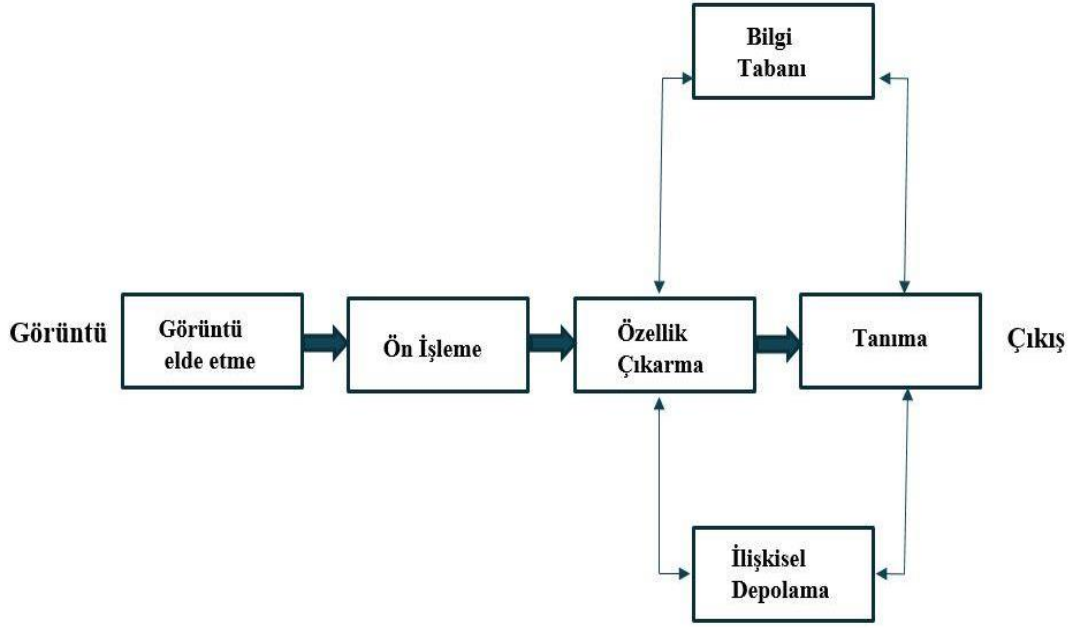
Dijital görüntü işleme aşaması görüntü yakalama, ön işleme, öznitelik çıkarma, ilişkisel depolama, bilgi tabanı ve tanıma aşamalarından oluşmaktadır (Şekil 2.8). Görüntü kamera ve tarayıcı aracılığıyla elde edilmekte, ön işleme aşamasında bozulmuş görüntünün orijinal şeklinin tahmin edilmesi, parlaklık algılaması veya yeniden yapılandırılması gerçekleştirilir. Özellik çıkarma bir görüntünün bölümlerinin analiz edilmesiyle ilişkilidir. Bu özellikler sonraki aşamada bölümlere etiket yapmak için sınıflandırıcıda kullanılır. Tanıma aşaması belirli bir nesneyi tanımak için kullanılan bir süreçtir. Bu aşama, sınıflandırma ile ilgilidir ve nesneye tanımlayıcılar tarafından sağlanan bilgiye göre etiket atar. Bilgi tabanı verisi, özellik çıkarımı, tanıma ve ilişkisel depolama aşamaları ile ilişkilidir. İstenilen bilginin bulunduğu görüntü bölgelerini ayrıntılı olarak kapsar (Sklansky, 1978; Africa & Velasco, 2017)

Şekil 2.8. Görüntü işleme aşamaları (Africa & Velasco, 2017' den düzenlenmiştir)

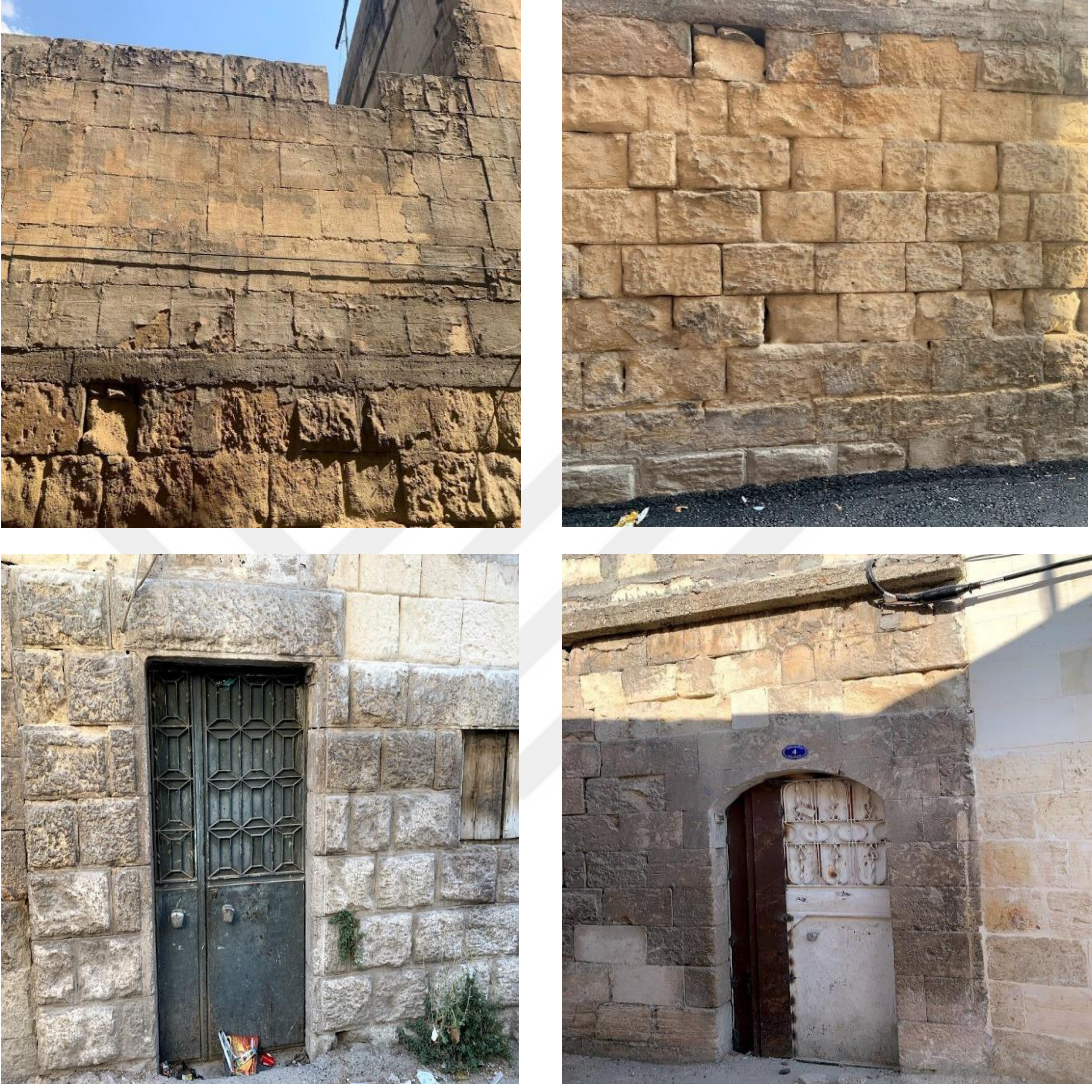
karbonat çözünmesi gibi etkilerle taş yüzeylerini etkilemektedir. Jips kalsiyum karbonata göre suda çok daha fazla çözünürlüğe sahiptir. (Sabbioni, 2003). Taş yüzeyde kabarmaya, pul pul dökülmeye ve kabuk oluşumuna neden olur (Şekil 4.24).

Şekil 4.24. Hava kirliliği etkisiyle malzeme yüzeyinde görülen kabarma, kabuklanma ve dökülme

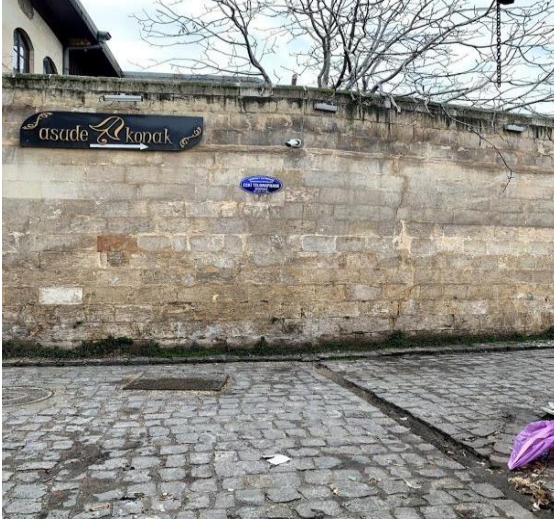
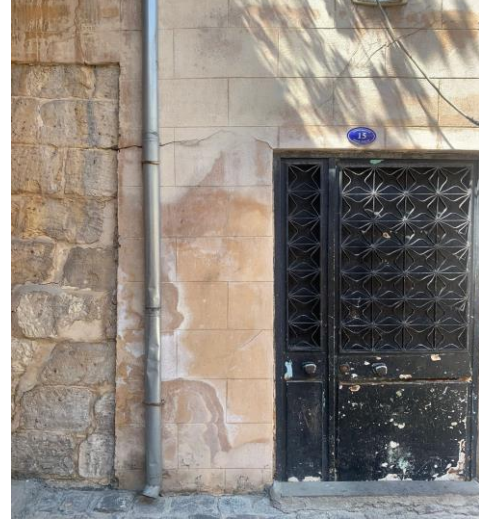
Geleneksel Gaziantep evlerinden elde edilen veriler, bu bağlamda değerlendirildiğinde nemin ve iklimsel faktörlerin zarar verici etkilerinden biri taşların kullanım yerlerinin bozulma sürecini etkilemesidir. Havara taşının su emme oranı keymih taşına oranla daha fazladır (Cansunar Yetkin, 2019). Bu nedenle havara taşı dış cephede kullanıldığında hava koşullarına daha çok maruz kalarak taşın çözünerek dökülmesine neden olmaktadır. Geleneksel Gaziantep evlerinde nemin yapıların zemininden üst duvarlara doğru yükseldiği gözlemlenmektedir. Bu alanlarda suyun kılcal hareketiyle üst duvarlara taşınan nem, taşın özelliklerini etkileyerek bozulma sürecini hızlandırmaktadır. Ayrıca yapıların üst döşemesinde yeterli yalıtım sağlanmadığı takdirde yapıların üst duvarlarında da nem görülmektedir ve yapının yüzeyinde renk değişikliğine neden olmaktadır. (Şekil 4.26).

Şekil 4.26. Yapı yüzeyinde nem etkisiyle bozulma

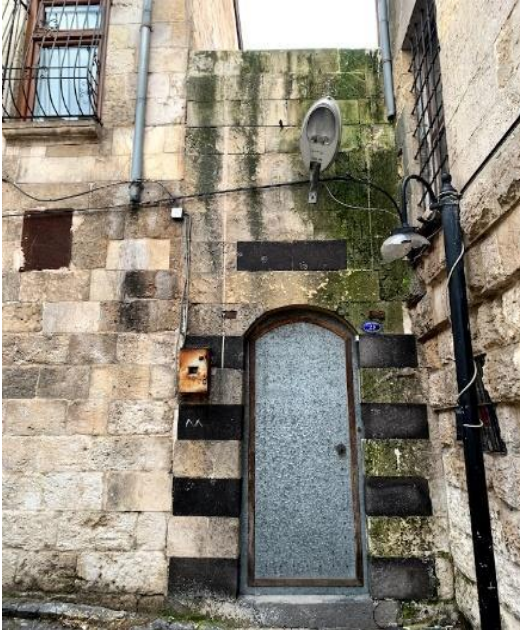
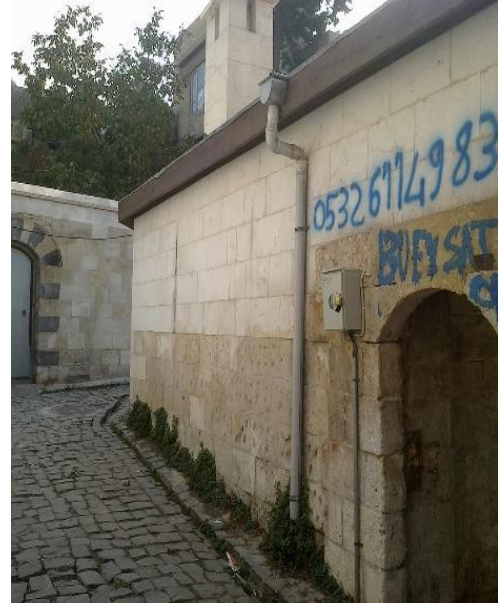
Kente özellikle kış aylarında artan yağış ile malzeme yüzeyine taşınan yağmur suları yosun, liken gibi biyolojik oluşumlara neden olur. Biyolojik oluşumlar, taş malzemenin hava almasını engelleyerek yüzeyi nemli tutar ve taşın kırılmasına ve parçalanmasına neden olmaktadır. Ayrıca nem etkisiyle taş malzemede çatlama, tuzlanma, parçalanma, renk değişimi ve kabuk oluşumu da görülen bozulma türleridir. (Şekil 4.27).

Şekil 4.27. Nem etkisiyle cephede görülen biyolojik oluşumlar

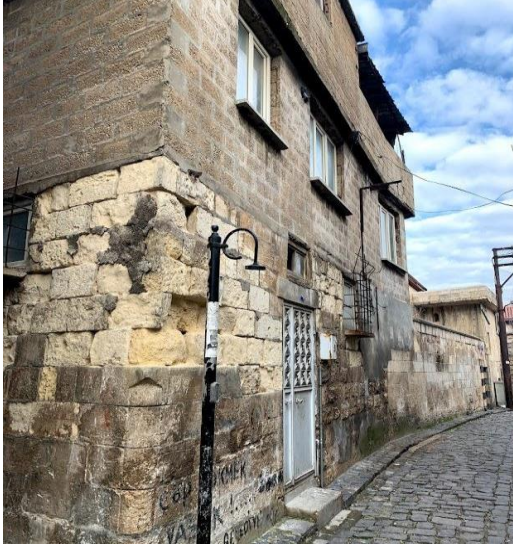
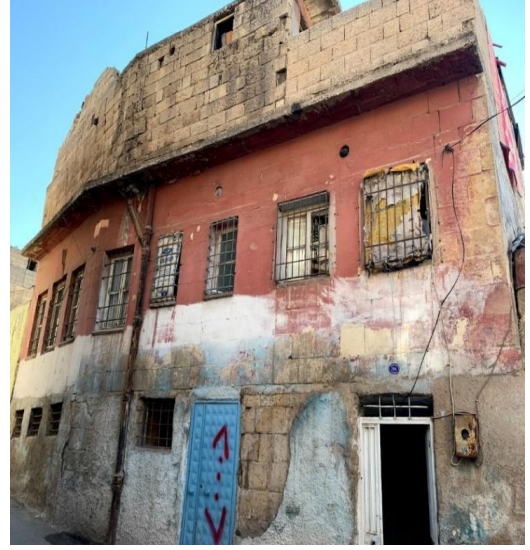
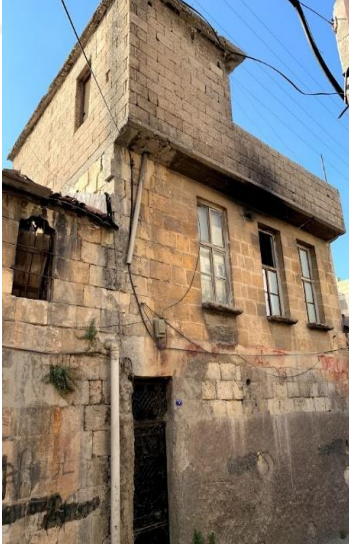
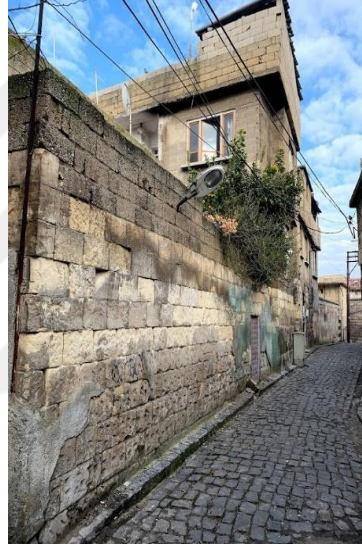
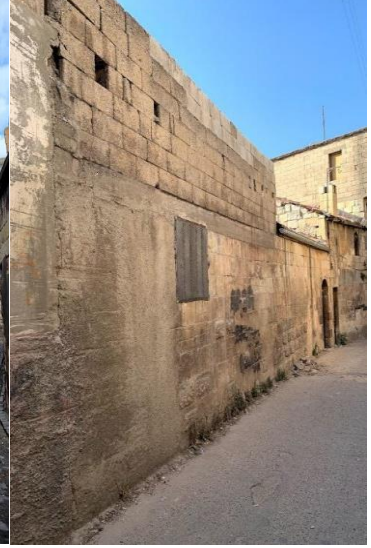
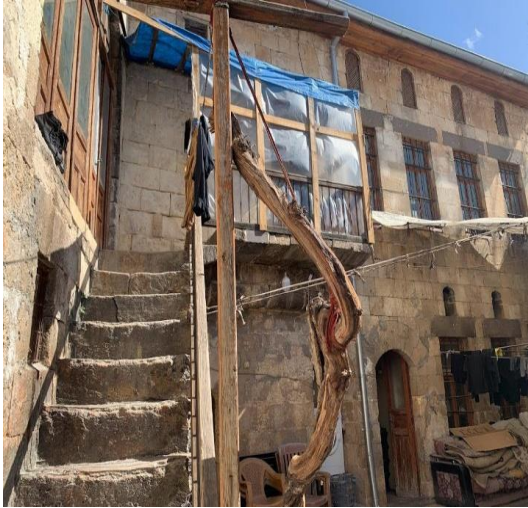
Yapının mimari özellikleri, yapı malzemeleri geleneksel konut dokusunu ve kent karakterini oluşturan önemli etkenlerdir. Bu nedenle yapıya uygulanan muhdes ekler, geleneksel yapı malzemesi ile uyumsuz olan başka malzemelerin kullanımı ve geleneksel yapım tekniğinden farklı yapım tekniğinin uygulanması geleneksel yapıların özgün kimliklerinden uzaklaştırmakta aynı zamanda sokak dokusuna zarar vererek geleneksel kent dokusunun yok olmasına neden olmaktadır. Geleneksel Gaziantep evlerinde konut kullanıcılarının gereksinimlerine yönelik yapıya eklenen muhdes ekler yapının taşıyıcı sistemine zarar verdiği gibi, farklı malzemenin kullanılması geleneksel malzemede bozulmalara neden olmakta aynı zamanda, geleneksel sokak dokusunda uygun olmayan görüntüler ortaya çıkmaktadır (Şekil 4.31).

Şekil 4.31. Geleneksel yapılarda görülen muhdes ek örnekleri

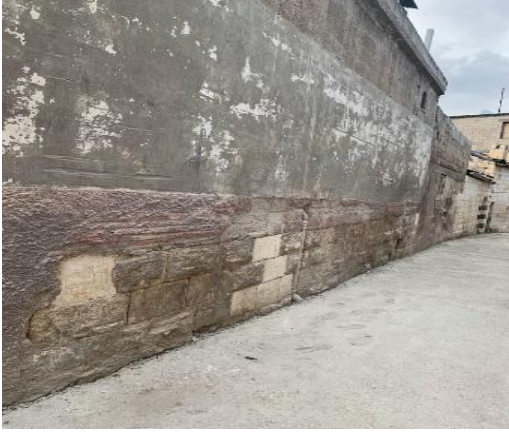
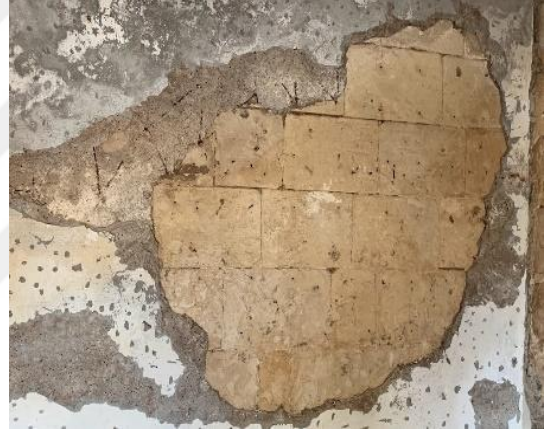
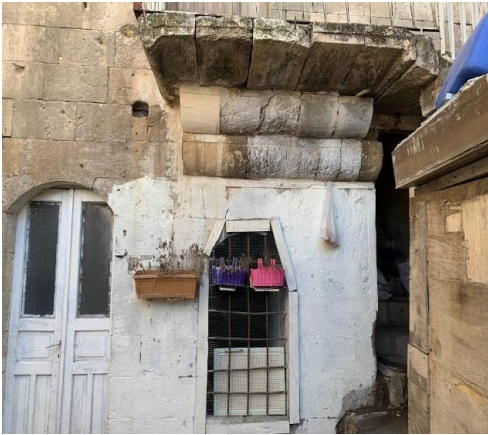
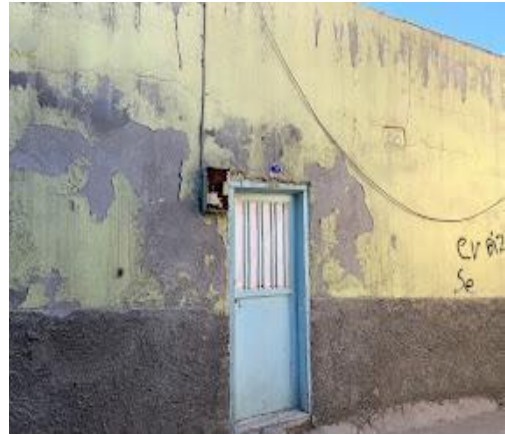
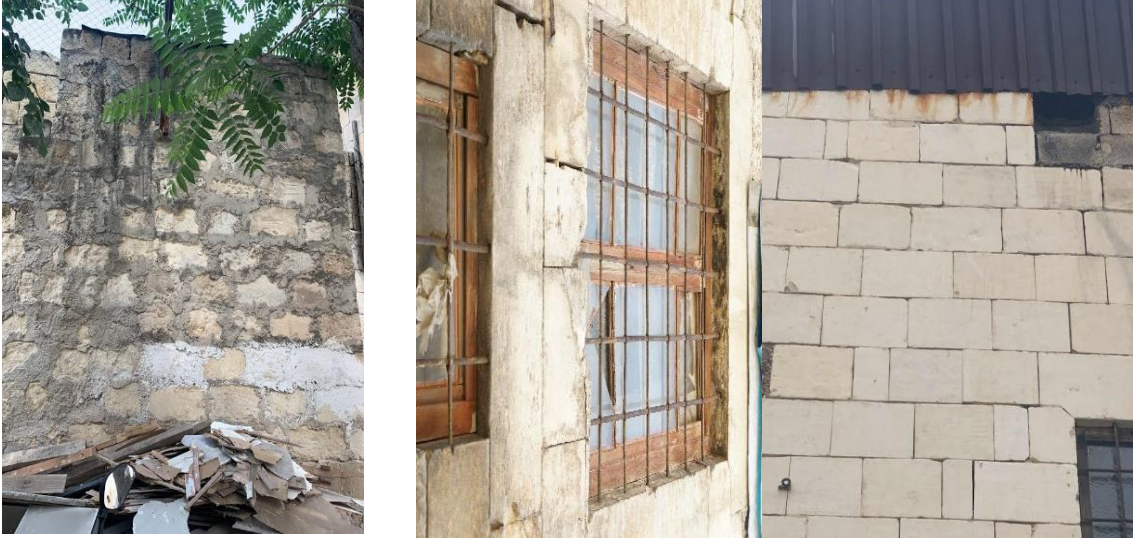
Geleneksel Gaziantep evlerine zarar veren diğerk bir etken ise, kullanıcıların yapıya uygulamış oldukları bilinçsiz müdahaleler, hatalı malzeme kullanımları ve hatalı onarımlardır. Kentte birçok geleneksel Gaziantep evinin cephe yüzeyleri sıva ve boya ile kaplanmıştır. Sıvalı ve boyalı yüzeyler geleneksel malzemeye zarar vererek malzemenin bozulmasına neden olmaktadır. Ayrıca onarım sırasında taş yüzeylerde boyanın ve sıvanın yapının yüzeyine tutunmasını sağlamak amacıyla taş yüzeylerde mekanik hasar oluşturulmuş bu da malzemelerde kopmaya neden olmuştur (Şekil 4.32). Bir diğerk etken ise yapı cephesinde yer alan telefon, elektrik kabloları, yapı duvarlarına yazılan yazılar, yağmur suyu atık borusunun yanlış yerleşimi malzemeye zarar vermekte ve geleneksel sokak dokunun bozulmasına neden olmaktadır.

Şekil 4.32. Yapı yüzeyine uygulanan hatalı onarımlar

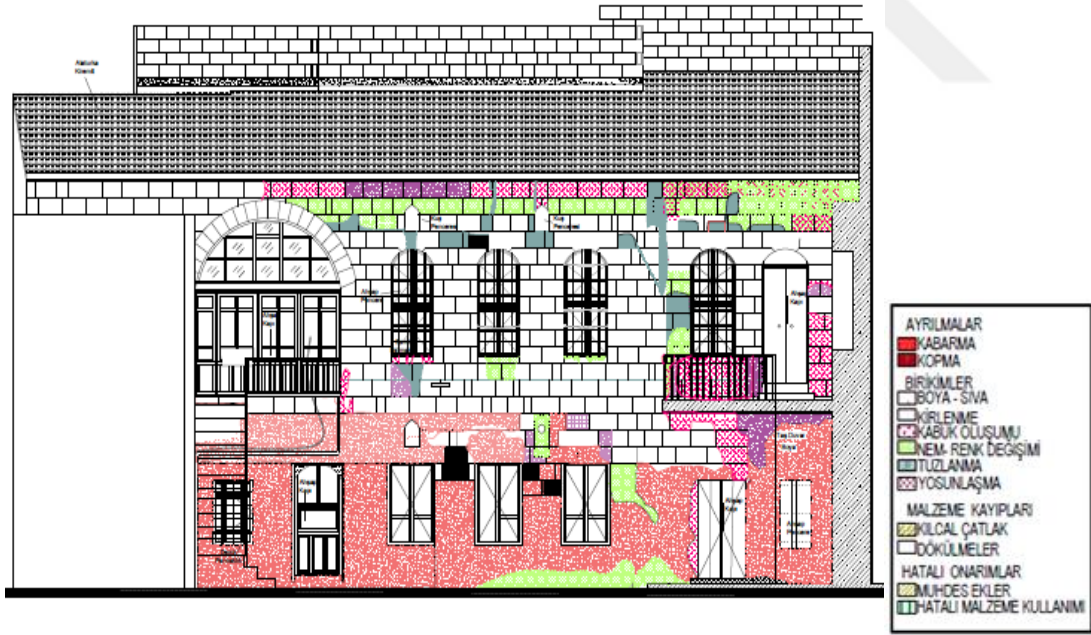
Şekil 4.40. 683 Ada 5. Parsel yapı cephesi malzeme bozulma haritası

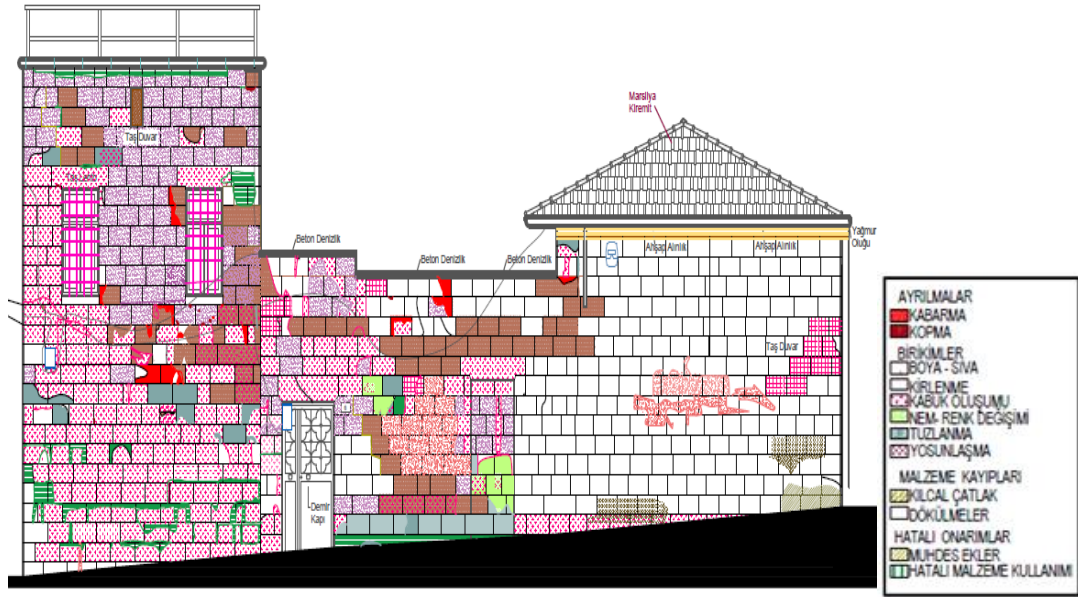
Şekil 4.41. 683 Ada 6. Parsel kuzeybatı cephesi malzeme bozulma haritası

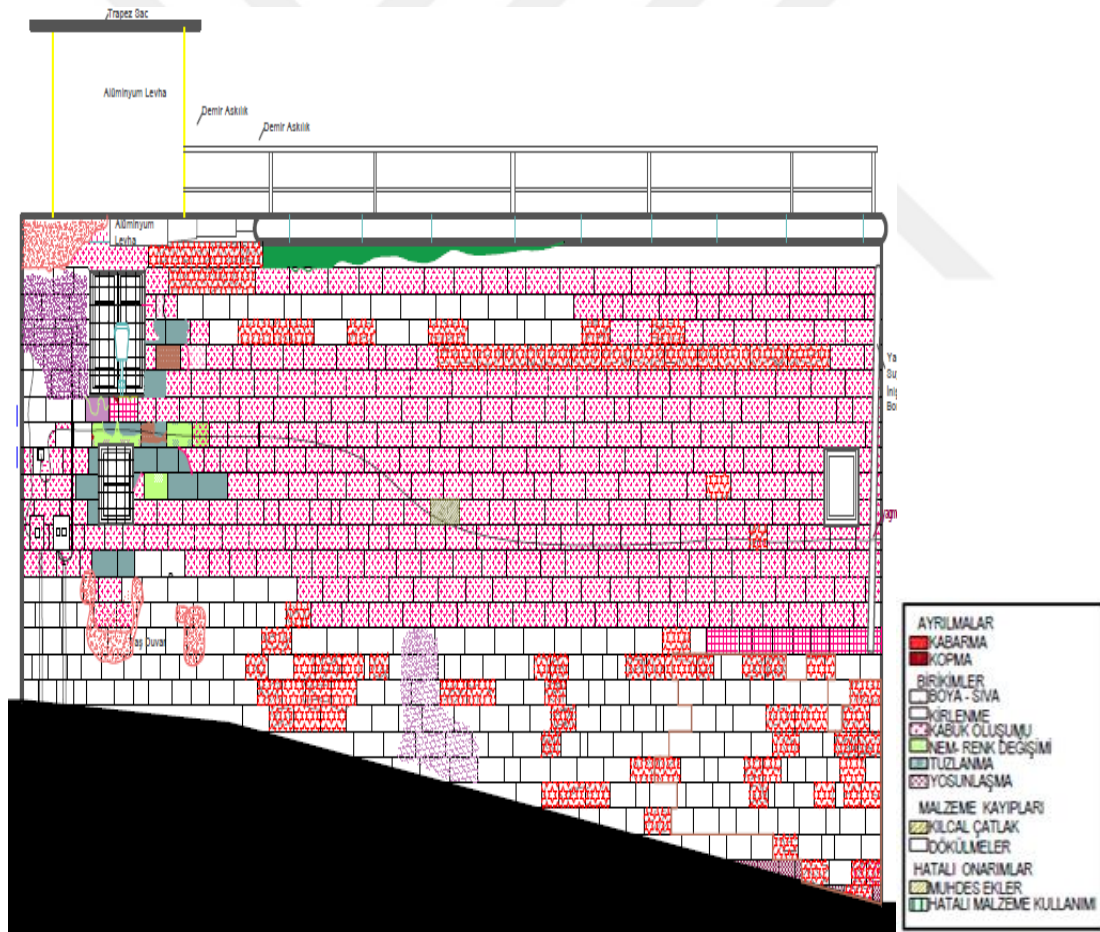
Şekil 4.42. 683 Ada 6. Parsel sokak cephesi malzeme bozulma haritası

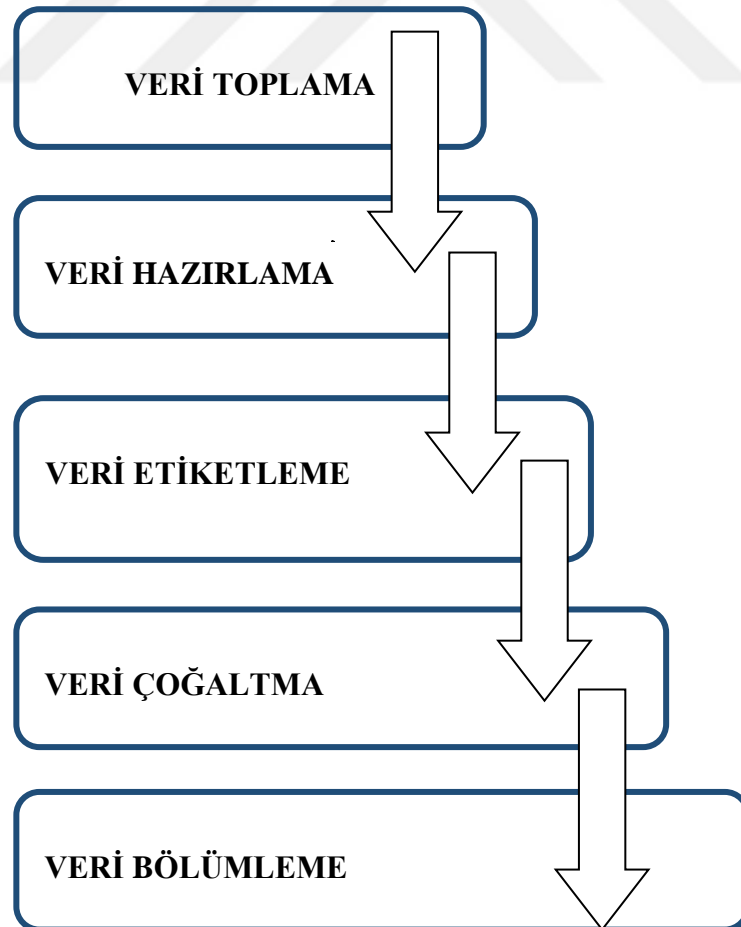
Şekil 4.47. Veri setinin oluşturulma aşamaları

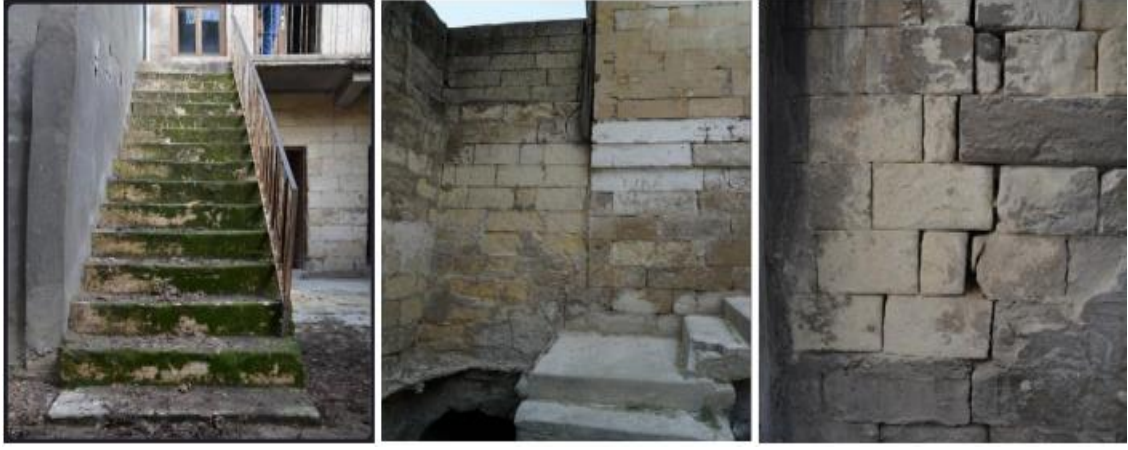
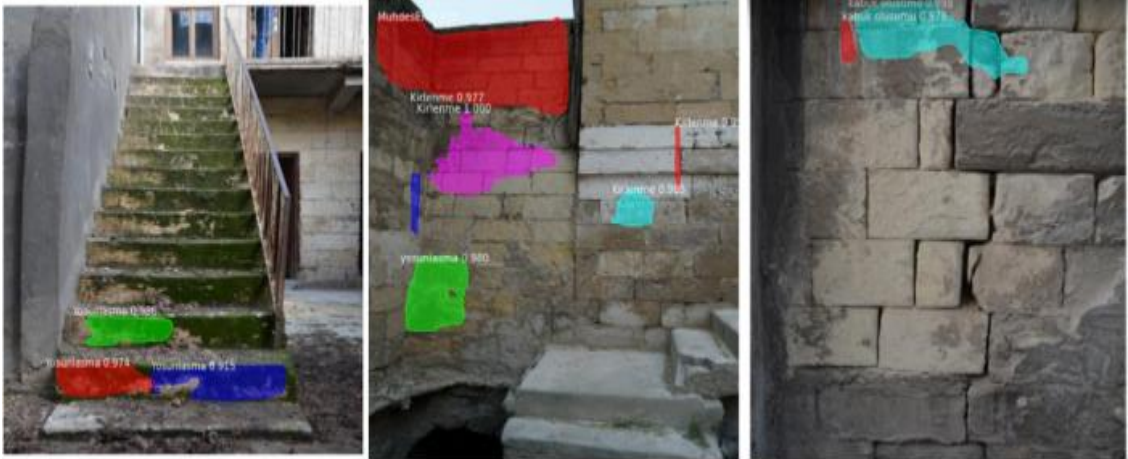
Şekil 4.54’de (a) modelin eğitimi sürecinde kullanılan test kümesini, (b) test kümesinin çıktılarını temsil etmektedir. Test çıktıları incelendiğinde modelin malzeme üzerindeki bozulmaları tam olarak tahmin edemediği, şekil 4.55’de ise modelin cephe üzerinde hasarları yanlış tahmin ettiği gözlemlenmektedir. Bu da eğitim verisinin yetersiz olmasından kaynaklanmakta, bu durum modelin yanlış tahminde bulunmasına da neden olmaktadır, ancak yetersiz eğitim verisi ile eğitilen modelin tahminde bulunabilme yeteneği, başlangıç aşaması için umut verici bir sonuçtur. Bu aşamada modelin performansını artırmak için eğitim veri setinin daha da geliştirilip çeşitlendirilerek ve modelin parametre ayarlarının yapılması ile sonucun iyileştirilmesi planlanmıştır.

Çalışmada tarihi yapılarda cephede görülen hasar türlerinin görüntü üzerinden tespit edilmesi ve bozulma haritalarının kısa sürede oluşturulması için yapay zeka tabanlı derin öğrenme modeli geliştirilmiştir. Geliştirilen model ilk aşamada az sayıda eğitim verisi üzerinde çalışarak modelin uygulanabilirliği test edilmiştir. Bu doğrultuda 1024X1024 pikselde hazırlanan 65 adet eğitim verisi Mask R- CNN ile eğitilmiştir. Eğitim sürecinin tamamlanmasıyla elde edilen çıktılar etiketli eğitim verilerinin yetersizliği ve parametre ayarlarındaki yanlışlık, modelin tahmin yapabilme yeteneğini etkileyerek modelin performansı yetersiz kalmış, tahminde hatalar ve eksiklik olduğu gözlemlenmektedir. (Şekil 4.54 - Şekil 4.55).

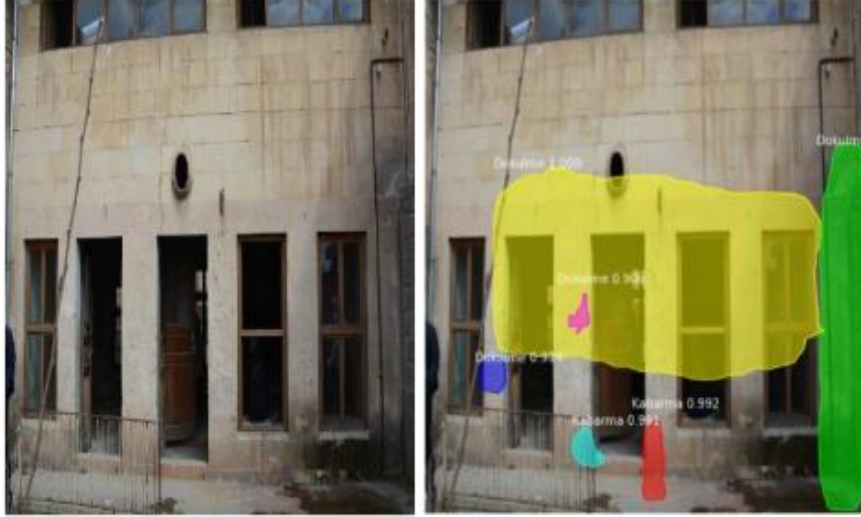
Şekil 4.55. Modelin tahmini

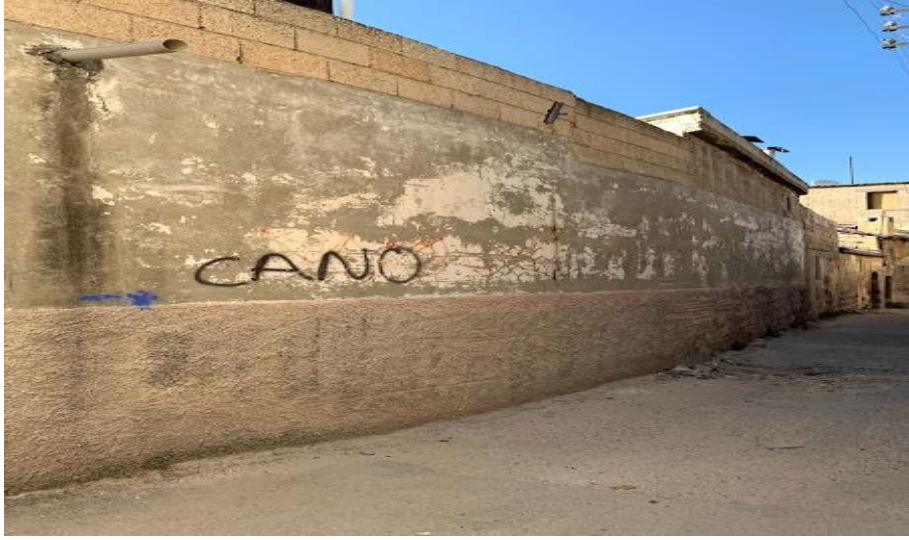
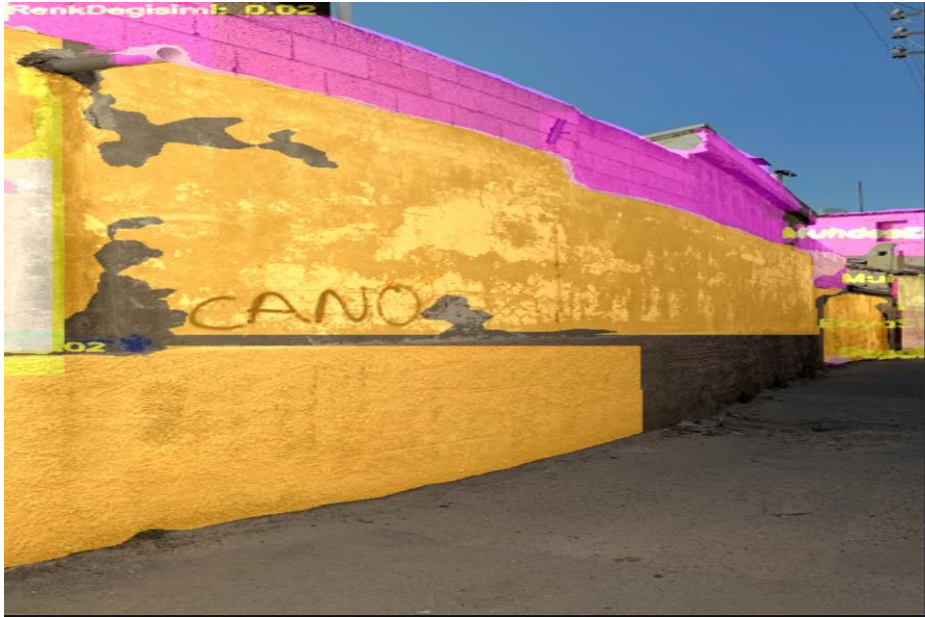
Şekil 4.56. 677 Ada 4. Parsel sokak cephesi görüntüsü, bozulma haritası, yapay zeka destekli bozulma haritası tahmini

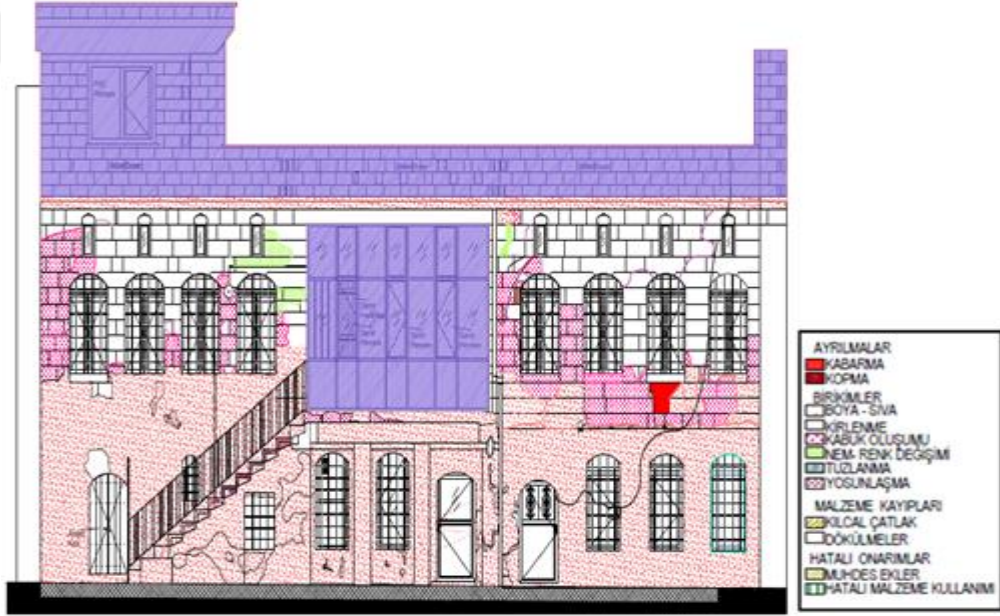
Şekil 4.57. 677 Ada 4. Parsel yapı cephesi görüntüsü, bozulma haritası, yapay zeka destekli bozulma haritası tahmini

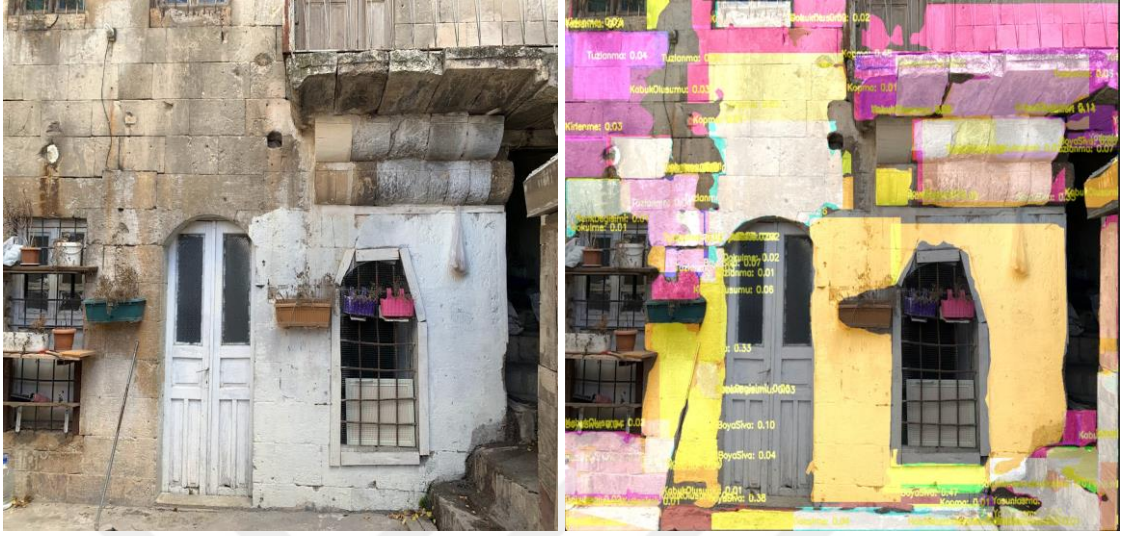
Şekil 4.62. 677 Ada 46. Parsel yapı cephesi görüntüsü ve yapay zeka destekli bozulma haritası tahmini
