HASAN KALYONCU ÜNİVERSİTESİ

**GELENEKSEL URFA EVLERİNDE İŞLEV DEĞİŞİMİ:
MAHMUT NEDİM KÜRKÇÜOĞLU KONAĞI ÖRNEĞİ**

MİMARLIK ANABİLİM DALI

YÜKSEK LİSANS TEZİ

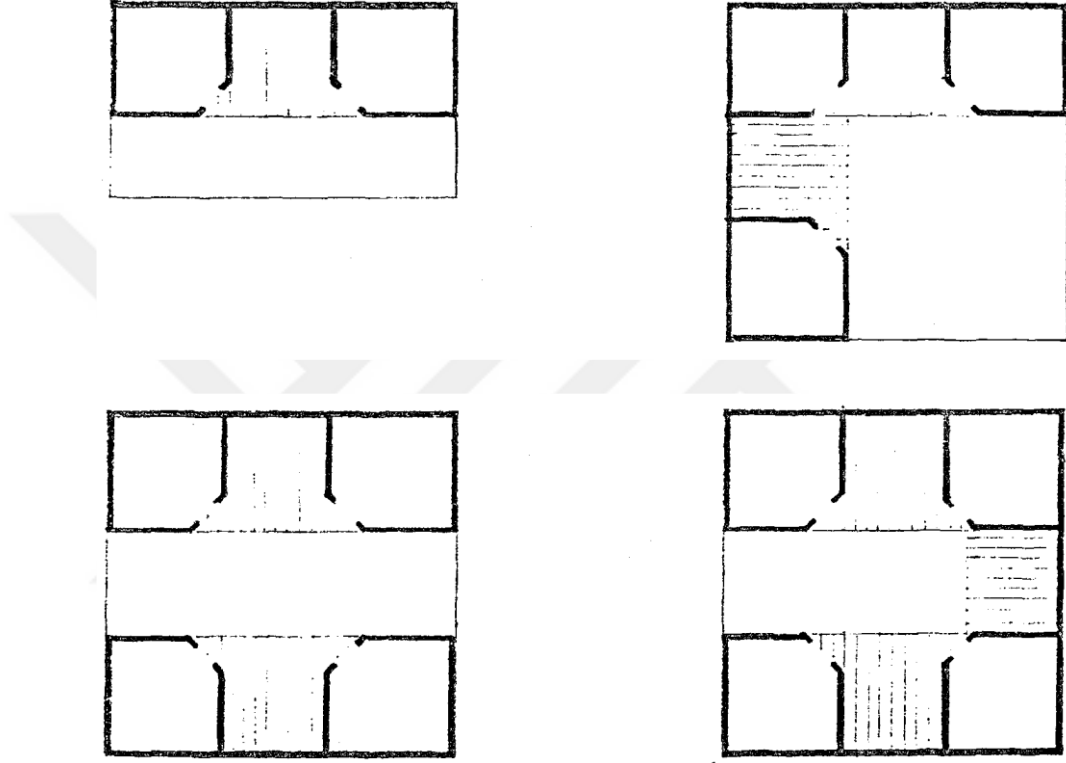
Planın asıl belirleyici ögesi olan eyvanın konumu ve sayısı farklı plan tiplerinin ortaya çıkmasına sebep olmuştur. Geleneksel Urfa evlerinde, eyvanın sayısı ve konumuna bağlı olarak beş ana plan tipine rastlansa da en yaygın olanları tek eyvanlı ve iki eyvanlı tiplerdir(Şekil 2.22).

Şekil 2.22. Plan Tipi Gelişimi(Akkoyunlu, 1988)

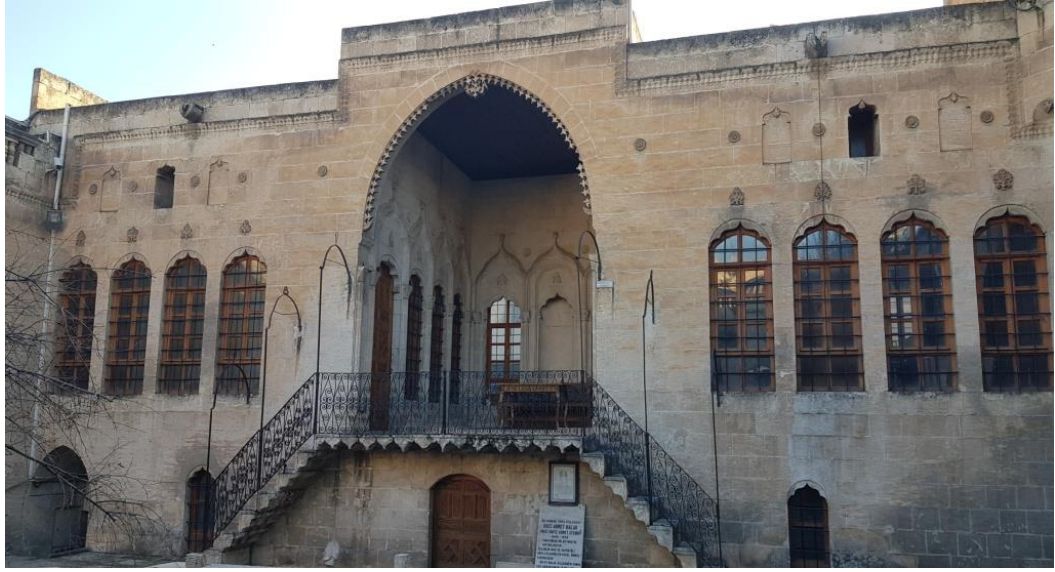
Şekil 2.33. Hacı Hafız Ahmet Balak Efendi Evi Yarım Kat Yüksek Eyvan ve Zerzeme(Ağar, 2021)

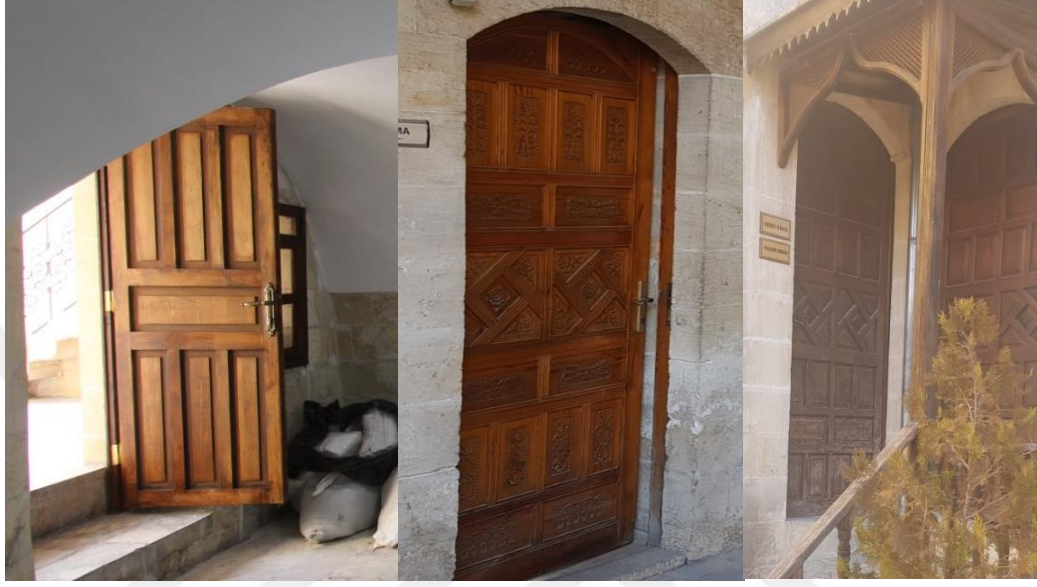
Oda kapıları, tek ya da çift kanatlı ve basık kemerlidir. Sade kapılar olduğu gibi zengin ailelerin evlerinde oyma ahşap kapılar da bulunmaktadır.

Şekil 2.64. Ahşap Kapı Örnekleri Sırasıyla Billurcu Evi, Balak Evi ve Hacıbanlar Konağı (Ağar, 2021)

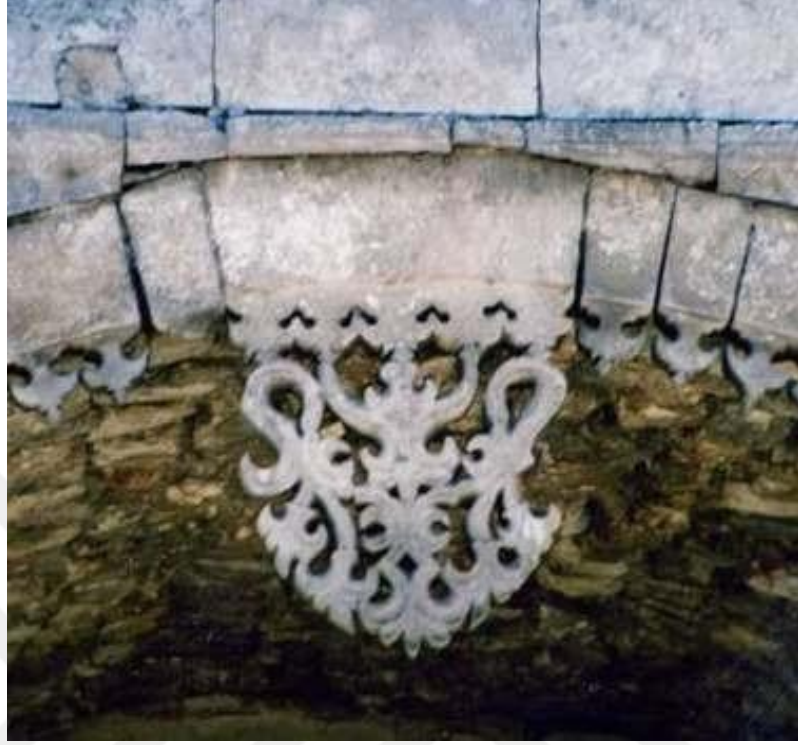
zengin palmet kompozisyonları, yörede “şebekeli oyma” olarak adlandırılmakta ve sık görülmektedir(Turan, 2009) (Şekil 2.72).

Şekil 2.73. Şebekeli Oyma(Kürkçüoğlu, 2008)

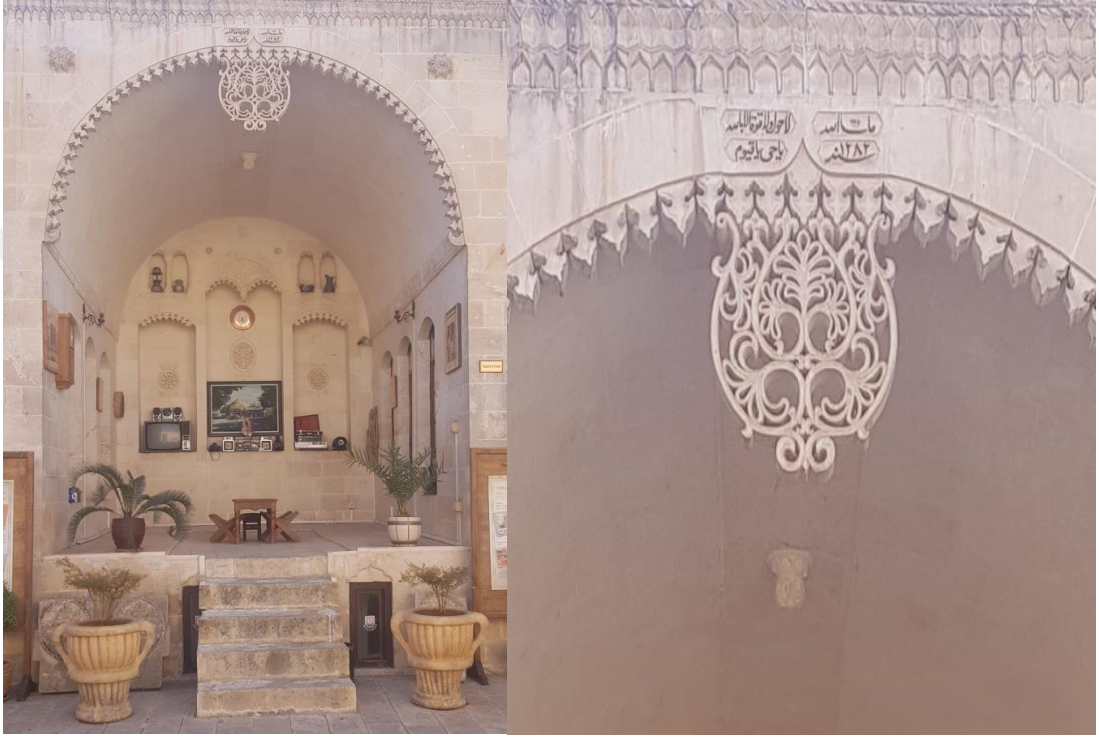
Avlunun güneyinde yer alan yazlık eyvanın kilit taşındaki kitabede H.1085(M.1674) tarihi yer almaktadır(Şekil4.2).Şanlıurfa Belediyesi'nce satın alınarak 2010 yılında restorasyon çalışmalarına başlanmıştır. Konağın restorasyon çalışmalarının bitmesiyle 25.09.2011'de “Geleneksel Mutfak Müzesi” olarak hizmete açılmıştır(Şanlıurfa Büyükşehir Belediyesi).

Şekil 4.2. Hacıbanlar Konağı Yazlık Eyvanı ve Kitabesi (Ağar, 2021)

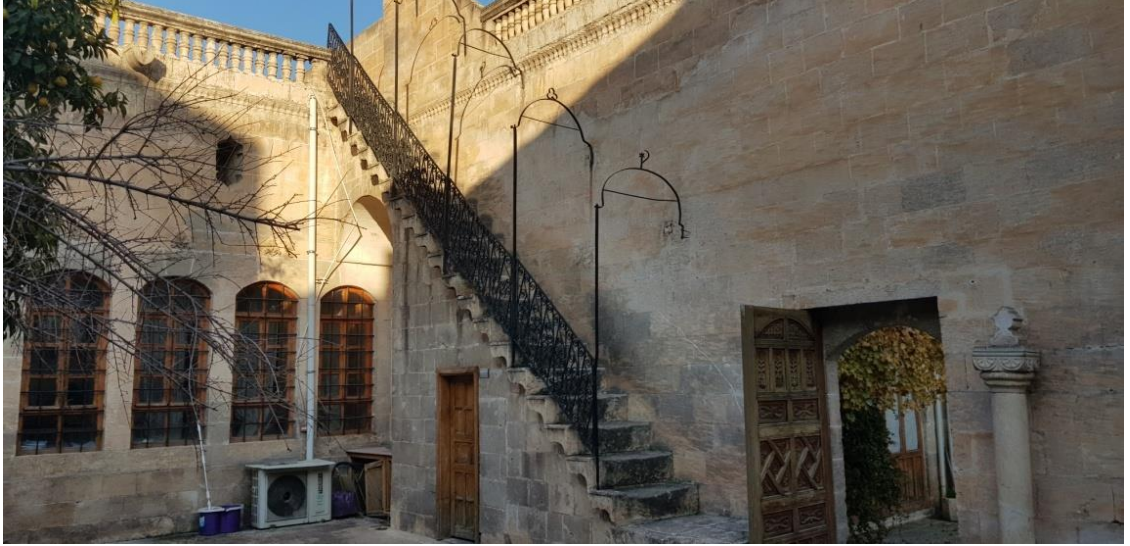
Güney bölümünde üç açıklıklı yuvarlak kemerli Revak Bölümü bulunmakta, Revak Bölümü'nün kemer taşları ise süslemelidir. Avlunun batı duvarında bir adet yemek dolabı ve haremlik bölümüne geçişi sağlayan kemerli bir açıklık bulunmaktadır. Avlunun doğusunda duvar içerisinde üst kata ulaşımı sağlayan taş merdiven bulunmaktadır(Şekil 4.30).

Şekil 4.30. Hacı Hafız Ahmet Balak Efendi Evi Haremlik Kısmı Avluda Bulunan Taş Merdiven (Ağar, 2021)

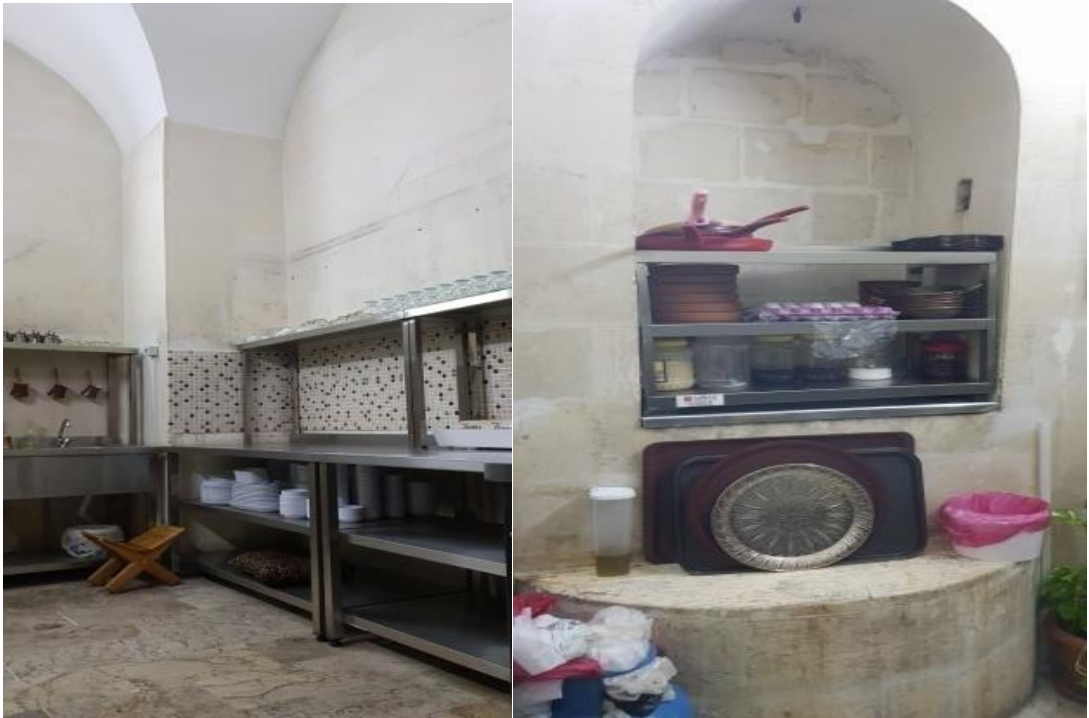
Avlunun güney cephesinde ise bir mutfak ve bir oda mevcuttur. Mutfağa geniş ve kemerli bir ahşap kapıdan giriş yapılmaktadır. Odaya üç basamakla ahşap bir kapı ile giriş yapılmaktadır. Bu odanın avluya bakan üç adet penceresi vardır. Avlunun batı cephesinde ise iki basamakla inilen bir zerzembesi mevcuttur(Şekil 4.54, 55).

Şekil 4.55. Fuat Billurcu Evi ZK-08 Mutfak ve Kuyu Detayı (Ağar, 2021)

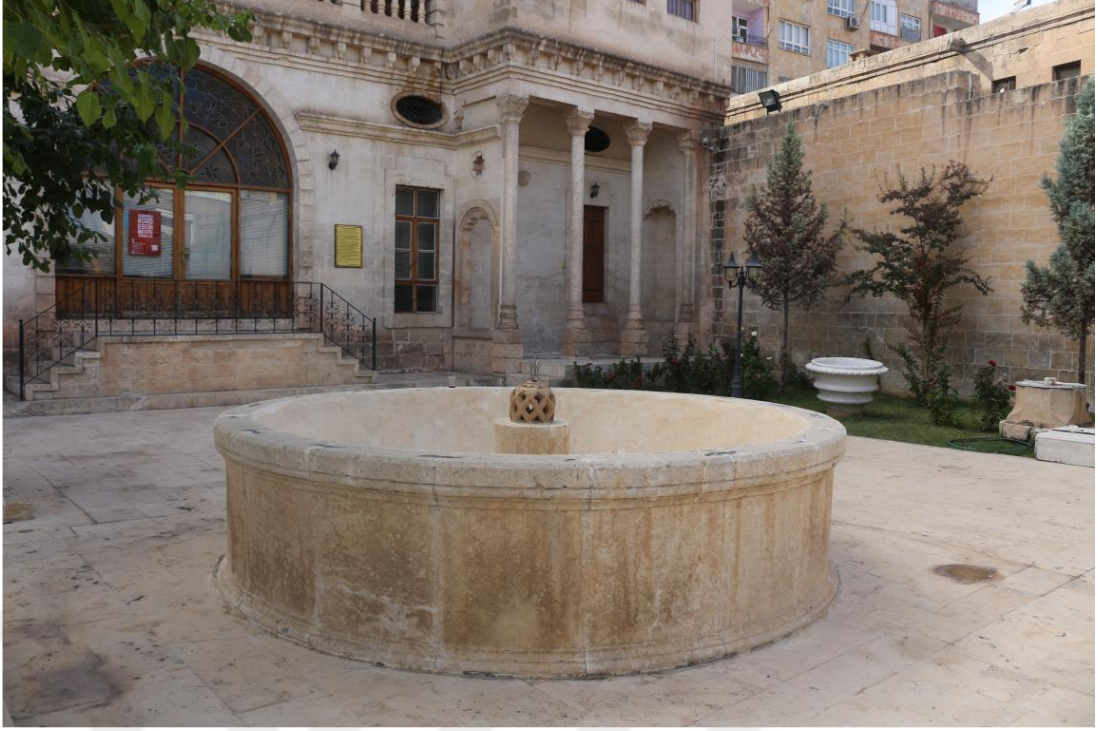
Şekil 5.44. Mahmut Nedim Kürkçüođlu Konađı Avluda Bulunan Havuz Detayı (Ađar, 2021)

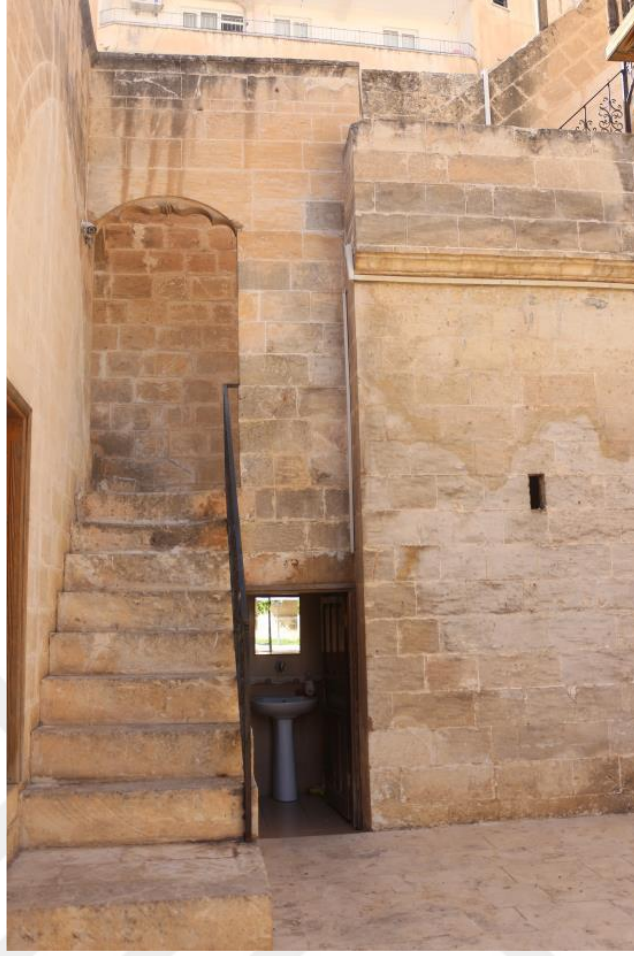
Şekil 5.48. Mahmut Nedim Kürkçüođlu Konađı 2.Kat'a ıkışı Sađlayan Merdiven Detayı (Ađar, 2021)

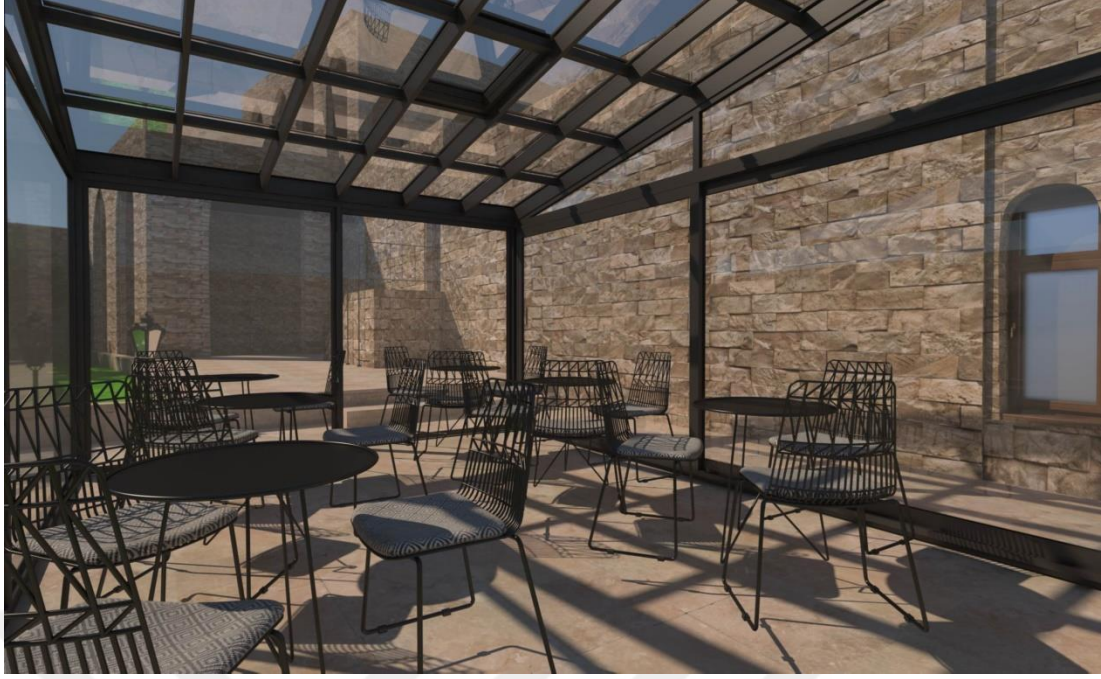
Şekil 5.92. Tasarlanan Çelik-Cam Kafe İç Kısım 3 Boyutlu Görseli (Ağar, 2021)” yazılım
