HAZİRAN 2021

TÜLAY SÖNMEZ

GÖREME 433 PARSEL 3 PAFTA'DAKİ HATİCE
İKMAN EVİ RESTORASYON ÖNERİSİ

MİMARLIK ANA BİLİM DALI
YÜKSEK LİSANS TEZİ

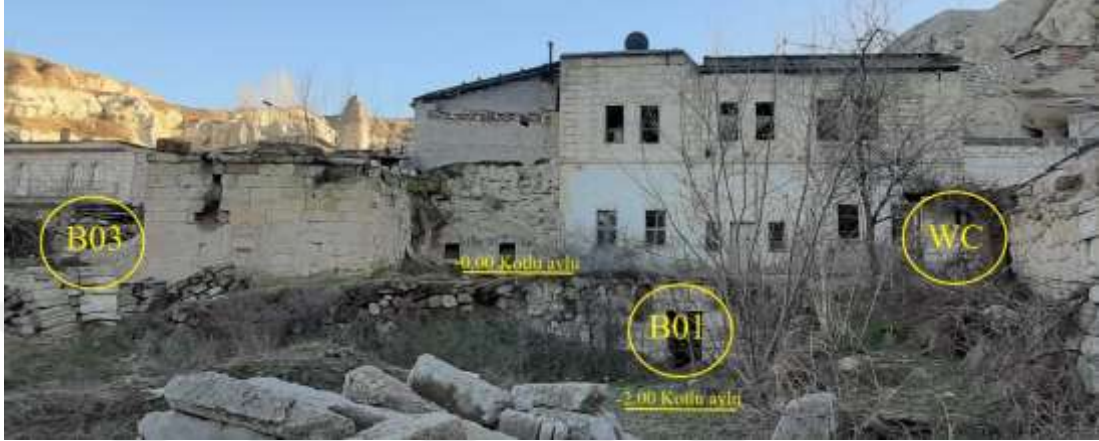
Şekil 3.2. Hatice İkman Evi'nin Bahçeden Görüntüsü (2020)

Yapı 427 ve 432 numaralı parsellerde bulunan yapılar ile bitişik nizam olarak konumlanmaktadır. Yapı duvarlarla çevrili olup -2.00 ve +0.00 kotlu olarak iki farklı avlu bulunmaktadır (EK1). Bahçeye -2.00 kotlu avludan ahşap kapı ile girilmektedir. Bahçede çeşitli ağaç grupları, bakımsız otlar ve asma bulunmaktadır. Bahçe içerisinde

yapı cephesinin büyük bir kısmını kaplayan kayısı ağacı vardır. Bahçe giriş kapısının sağında B02 numaralı oda, karşısında B01 numaralı oda ve B02 numaralı odanın karşısında B03 numaralı oda bulunmaktadır. +0.00 kotuna rampa ile çıkılmakta olup bu avluda Z07 numaralı oda, yapı ve muhdes tuvalet yer almaktadır (Şekil 3.2), (Şekil 3.3).

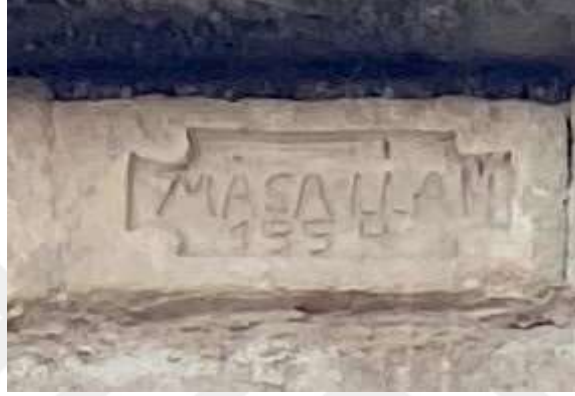
Şekil 3.4. Yapıda "Maşallah 1954" Yazısı (2020)

Hatice İkmân Evi 1954'te yapılmıştır. Yapının sol üst kısmı taşta "Maşallah 1954" yazmaktadır (Şekil 3.4). Korunması gerekli kültür varlığı olarak 11.04.1988 tarihinde tapu kaydı yapılmıştır. Yaptıran, yapan ve yapım hakkında bilgi yer almamaktadır. Mimari çağı olarak 19. Y.Y. ortası kayıt altına alınmıştır. Kullanım amacı konuttur, ev ve avludan oluşmaktadır. Koruma derecesi 2. Grup Yapı olarak belirtilmiş olup 27.09.2017 tarihinde tescillenmiştir.

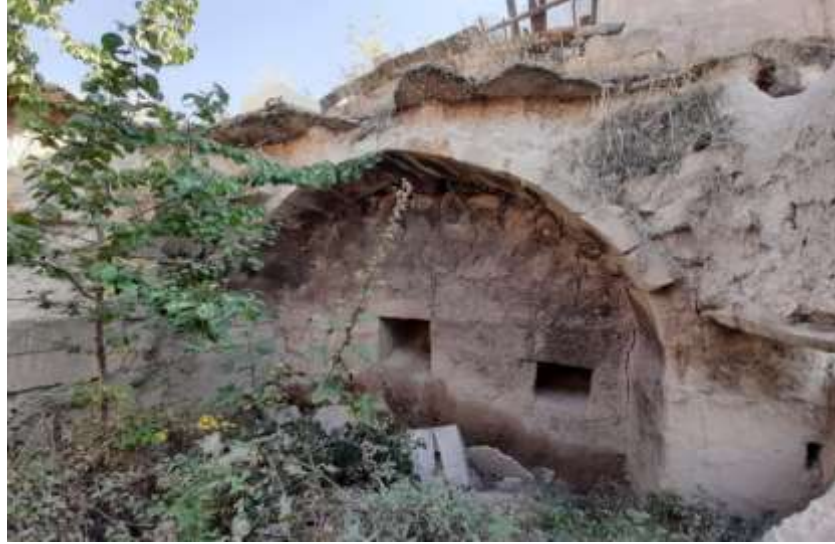
Z07 numaralı alan 20.50 m² büyüklüktedir. Toprak zemin ve kesme taş duvarlara sahip olup taş kemer tavanında yıkılma mevcuttur. Eskiden tandır evi olarak kullanılmıştır. Tandıra dair kalıntı bulunmamaktadır ancak iç yapısı tamamen özgündür. Beton çatının orta kısmı kemer üzengi taşlarından yıkılmıştır. Kotta yer alan en hasarlı alanda yıkılan alanlarda dolayısıyla kemer izi mevcuttur (Şekil 3.16), (Şekil 3.17).

Z07 alanı tavanında yıkılma bulunmaktadır. Alan tavanlarında özgün taş malzemenin yaygın olduğu görülmektedir. Bunun yanında özgün malzeme üzerine alçı kaplama ve tüf kaya üzerine badana da rölöve planında gösterilmekte olup sıva çatlakları ve tabaka halinde dökülmeler yoğundur (EK 5).

Şekil 3.17: Z07'den görünüş (2021)

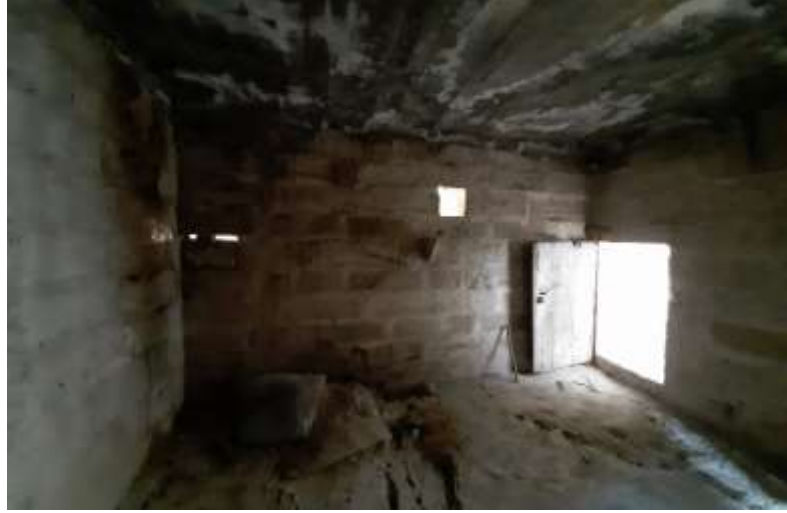
I03 numaralı alan 14.71 m²'dir. Toprak zemin üzerinde kaya-kesme taş duvarlar ve betonarme tavanı vardır. Hasarlı duvarda beton sıva görülmektedir. Kullanım amacı bilinmeyen seki benzeri yükseklik vardır. Muhdes ek beton çatı bulunmaktadır. Zamanla nem aldığı ve malzemenin deformasyona uğradığı görülmektedir. I04 oda duvarından küçük bir açıklık ve “mumluk” denilen niş detayı göze çarpmaktadır (Şekil 3.24). Yöre evlerinde duvarlardaki mumluk gaz lambaları ve odayı aydınlatacak mumları koymak için yapılmaktaydı. Bu odada Z03'den I02' ye geçişi sağlayan merdivenin üzerinde demir parmaklıklı pencere açıldığı görülmektedir (Şekil 3.25).

Şekil 3.24: I03'den görünüş (2021)

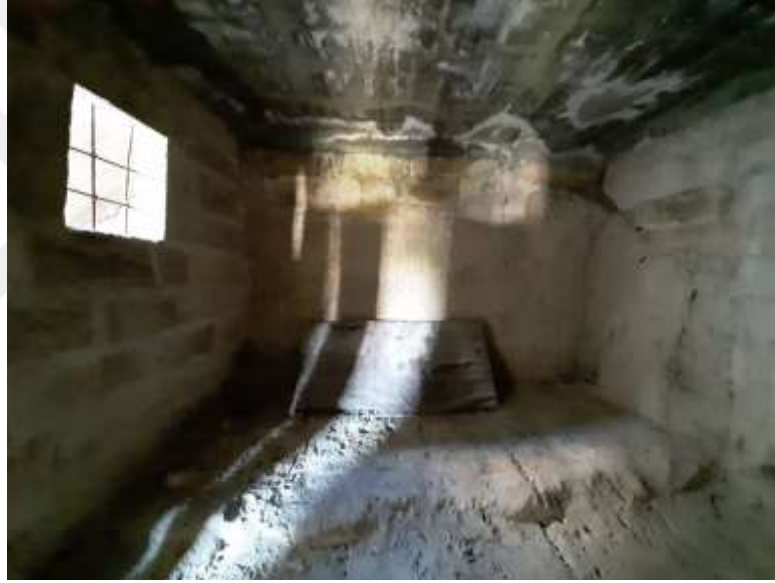
Şekil 3.25: I03'den görünüş (2021)

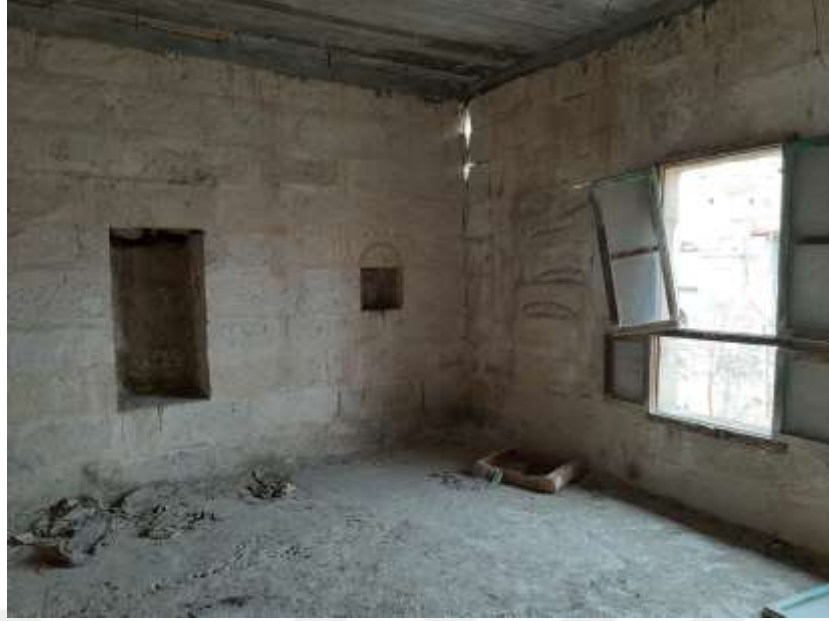
I04 numaralı alan 14.33 m^2 'dir. Zemin toprak ve beton döşeme, tavan betonarme ve duvarlar kesme taştır. Muhdes ek beton çatı bulunmaktadır. Zamanla nem aldığı ve malzemenin deformasyona uğradığı görülmektedir. Süsleme ile kapatılmış bir pencere mevcuttur (Şekil 26). Derin bir niş ile yanında süslemeli küçük bir niş göze çarpmaktadır ve I02'ye açılan kapı ile iki alan arasında bağlantı kurulmuştur. Alanın duvarında ciddi açıklık ve çatlaklar bulunmaktadır (Şekil 27).

Şekil 3.26: I04'deki nişler ve kapatılmış pencere (2020)

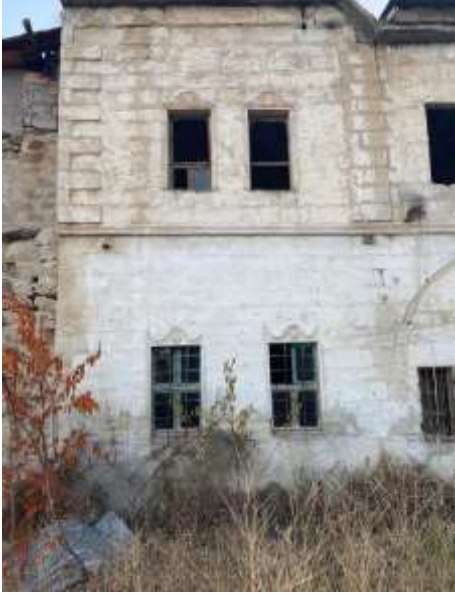
+3.96 kotunun cephesinde yer alan ve kesme taştan yapılmış olan odaların cephelerinde farklı formlarda pencereler bulunmaktadır. Bu pencerelerin dışına geçmeli demir parmaklıklar takılmıştır. I01 ve I02 odalarının dış cephesinde sıva kalıntıları görülmektedir. Cephede Z04 ve I04 odalarının pencerelerini kapatan yapı yüksekliğinde kayısı ağacı görülmektedir. I04 odasındaki kapatılan pencereyi yakından görmek mümkündür. I02 holündeki pencereler altında üç adet payanda bulunmaktadır. +0.00 kotu ile +3.19 kotunu ayıran kat silmesi mevcuttur. I01, I02 ve I04 odalarının cephe kenarlarında özgün kesme taştan nişler bulunmakta olup yapıya hareket katmaktadır. Cephedeki deformasyonların tümü doğa etkisiyle meydana gelen bozulmalar olduğu açıktır (Şekil 43), (Şekil 44).

Şekil 3.43: Cephedeki dökülmeler (2020)

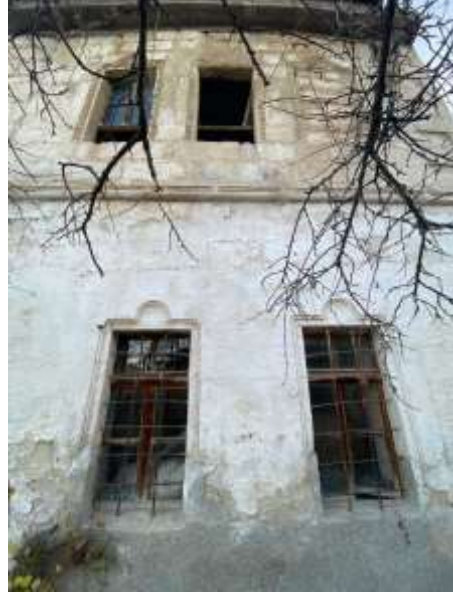
Şekil 3.44: Cephedeki pencereler ve kat silmesi (2020)

Yapının tek cephesi olan kuzey cephesinde bulunan Z01, Z04, I01 ve I04'deki hasar görmüş motif işlemeli pencereler tamamlanmış, Z04'deki kapatılan pencere açılarak, Z04 ve Z01'deki hasar görmüş ahşap doğramalar varlığı kesin olarak bilinen diğer pencereler gibi ahşap doğrama ile tamamlanmıştır (EK 29).

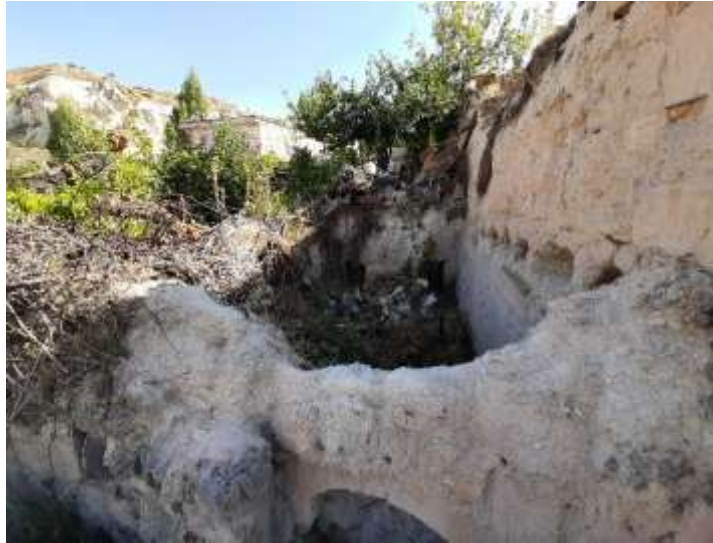
Yapının kullanılmaması yapıda birçok sorunun oluşmasına neden olmuştur. Her iki kotta hem mekânsal hem de mimari eleman bakımından birçok öğenin kısmen veya tamamen yok olduğu veya zarar gördüğü görülmüştür. B03 numaralı alan tavanı yıkılmış ve Z07 numaralı alanı içerisinde yer alan mekânlar yıkılmıştır (Şekil 45), (Şekil 46).

Şekil 3.45: B03 odasının tavanı yıkılmış hali (2020)

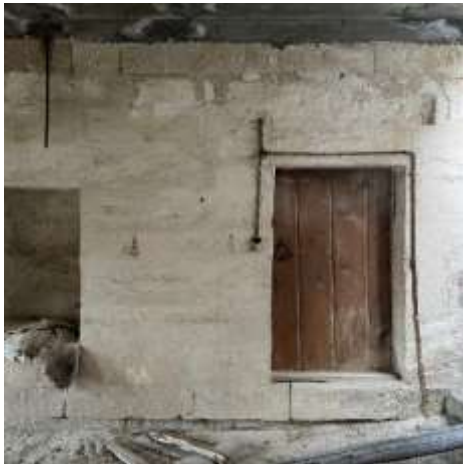
Özellikle moloz taştan yapılmış avlu duvarlarında, toprak kotuna yakın yerlerde derz boşalmaları mevcuttur. Toprak kotuna yakın yerlerde zeminden kaynaklanan su ve nem derzleri çözerek derz boşalmalarına sebep olmuştur (Şekil 49).

Şekil 3.49:Toprak kotuna yakın yerlerde su ve nemden kaynaklı derz boşalmaları (2020)

Zeminden kaynaklanan su ve nem derzlerin boşalmasına sebep olmuştur. Taş duvarlarda görülen çatlaklar ve derz boşalmaları için öncelikle yüzey derzleri temizlenecektir. Açılan derzler su ile nemlendirilerek uygun kireç harçla derzlenecektir.

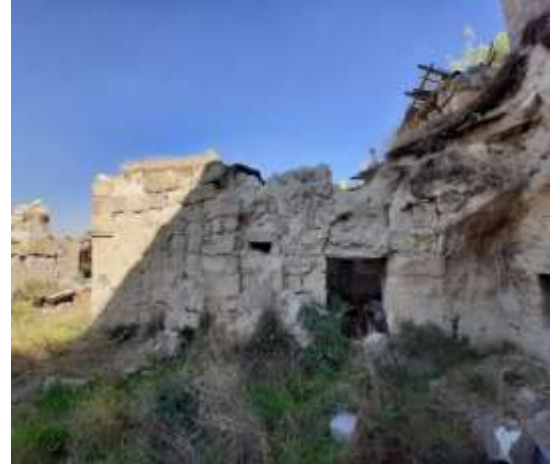
Yapının birçok yerinde özellikle avlu duvarını oluşturan kesme taş ve moloz taş yüzeylerde aşınma, kopma gibi eleman eksilmeleri görülmektedir. Taşlarda erime ve yüzey kayıpları oluşmuştur (Şekil 50).

Şekil 3.50:Toprak kotuna yakın yerlerde su ve nemden kaynaklı erimiş ve yüzey kaybına uğramış taşlar (2020)

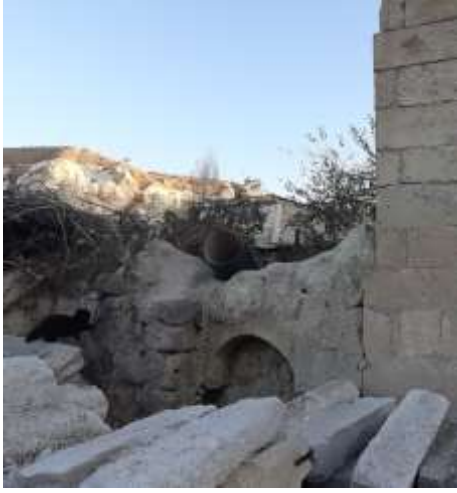
-2.00 kotunda bulunan evden ayrı biçimde konumlanan, zamanla çatısı yok olan B03odasında hezen izleri mevcuttur. Yapıda taşlarda erime olduğu ve yüzey kayıpları olduğu görülmektedir. Tavan çökmesinin bu erimelere bağlı olarak gerçekleştiği düşünülmektedir. Kesme taşların düzenlenmesiyle, hezenlerle kaplı dam yapılarak özgün haline getirilmiştir (EK21). Kesme taşların meydana getirdiği duvarda kapatılmış kemerli bir kapı izi tespit edilmiştir. İzlerden hareketle kapı boşluğu açılmış ve yerine yapıda bulunan diğer kapılarla aynı özelliğe sahip ahşap kapı yerleştirilmiştir (Şekil 4.1).

Şekil 4.1: B03'deki kapatılmış kemerli kapı (2020)

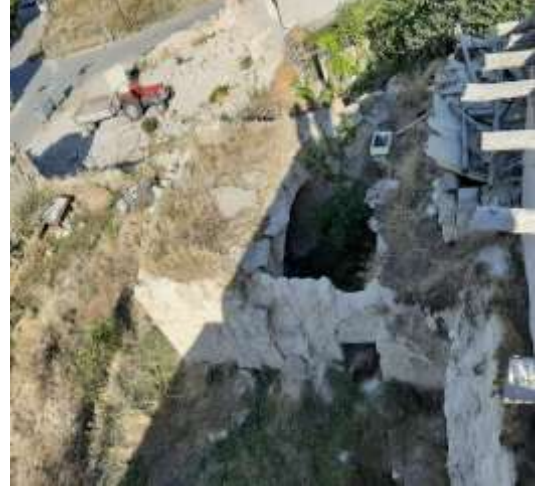
+0.00 kotunda avluda bulunan tuvalet özgün plan şemasında bulunmayan zamanla gelişen ihtiyaçlar sonucunda sonradan eklenen mahaldir. Duvarı tuğla ile örülmüş, tavanı alüminyum sac ile kapatılmıştır. Bu özgün plan şemasını bozan niteliksiz mahalin kaldırılması uygun bulunmaktadır. Aynı kot üzerinde avluda B03’ün bitişiğinde yer alan Z07 numaralı tandır olarak bilinen alanda toprak zemin ve kesme taş duvarlara sahip olup taş kemer tavanda yıkılma mevcuttur. Beton çatının orta kısmı kemer üzengi taşlarından yıkılmıştır. Özgün taşlarla birleştirilerek kemer tavan haline getirilmiştir (Şekil 4.2).

Şekil 4.2: Z07 tandır odasının yıkılan tavanı (2020)

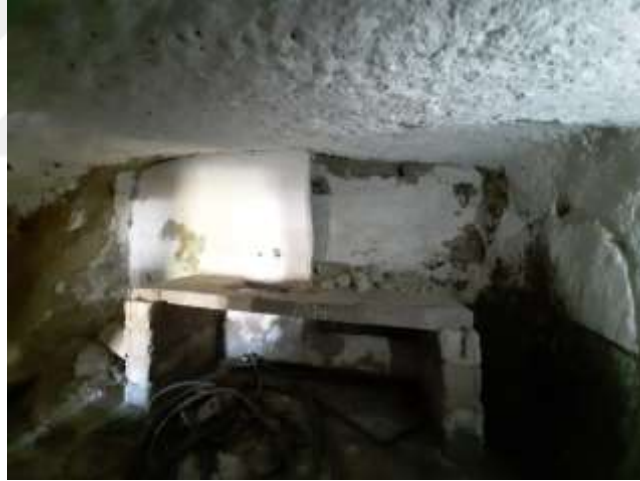
Şekil 4.3: Z06'daki muhdes lavabo (2020)

Z06 numaralı alan mutfaktır. Alanda muhdes lavabo bulunmaktadır. Tüf kaya tavan yapısı nedeniyle tavan yüksekliğinin değişkenlik gösterdiği bu alanda biriket taş ile örülen lavabo kaldırılarak özgün haline getirilmiştir (EK 22).

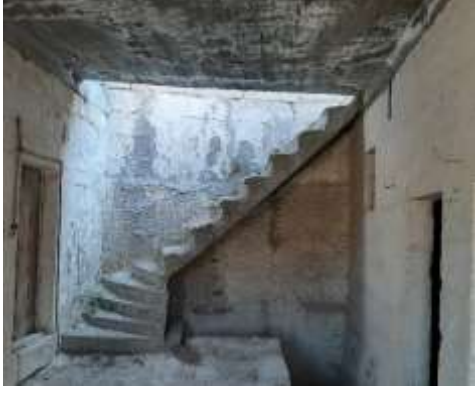
Şekil 4.4: I02'deki muhdes merdiven ve betonarme tavan (2020)

+3.96 kotunda bulunan I01 numaralı alanda kapı arkasına yunmalık benzeri beton yapılmıştır. Kullanım amacı bilinmeyen seki benzeri bu yükseklik kaldırılmıştır. Aynı kotta yer alan I02 holünde bulunan çatıya çıkışı sağlayan muhdes ek merdivenin kaldırılması uygun bulunmaktadır. I04 numaralı alanda bulunan üç pencereden biri kapatılmıştır. Kapatılan pencere açılarak I04'de bulunan diğer pencerelerle aynı özelliğe sahip ahşap doğramalı pencere yerleştirilmiştir (EK 23). I02, I03 ve I04 mahallerinin tavanına sonradan eklenen zamanla nem alan ve deformasyona uğrayan betonarme tavan ile +7.19 kotunda bulunan çift yüzeyli beşik örtü ile alüminyum sac

malzemeye yarısı yapılmış emanet aşık ve mahyalarla desteklenmiş çatı kaldırılarak yapı sahibinden aktarılan bilgiler dahilinde hezen tavan yapılmıştır (Şekil 4), (Şekil 5), (EK 24).

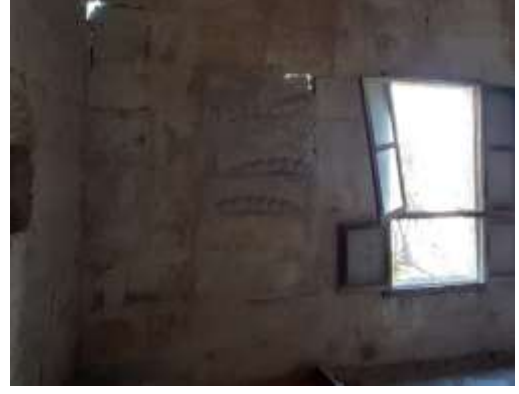
Şekil 4.5: I04'deki kapatılan pencere (2020)

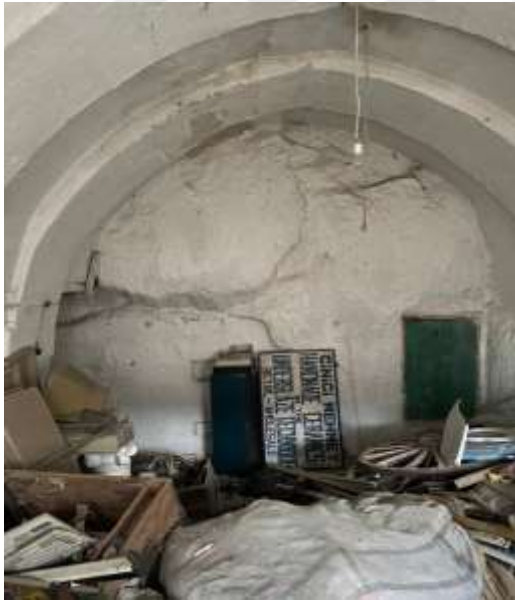
Şekil 5.1: Z04 No'lu odanın mevcut görünümü (2020)

Z01, Z04 ve Z07 odaları yatak odasıdır. Z02 ve Z05 alanları Z01 ve Z04 yatak odalarının içerisinde bulunmaktadır. Bu odalarda gerekli sıva düzeltmeleri yapılacaktır. Tavanda ve tabandaki eklemeler ve sökme-yapmalarla yatak odasına uyguna hale getirilecektir. Butik otelde kullanılacak yatak odaları müşterilerin dinlenmesi ve konaklaması için gereklidir. Z02 ve Z05 odalarında düzeltmeler yapılacaktır. Bu sayede Z01 ve Z04 yatak odaları için güzel bir ek olacaktır.

Z04 odasında yeni bir banyonun eklemesi yapılacaktır. Ek olarak odanın sıvasının tamamlanması sağlanacaktır. I02 odasından teras restorana çıkmayı sağlayan merdivenin eksikleri tamamlanacaktır. Teras restorana tomruk pergole önerilmektedir. Bu sayede nem ve çatlak sorunlarının önüne geçilmesi düşünülmektedir. Teras restoranın zeminine öncelikle betonarme döşeme (12 cm), eğim betonu (4 cm), yapıştırma harcı (4 cm) ve son olarak doğal taş kaplama (4 cm) yapılacaktır. I01 kemerli odanın tavanındaki sorunların giderilmesi için mevcut kaş kemere öncelikli olarak kemer dolgusu, tesviye şapı, su yalıtımı, tespit harcı ve son olarak traverten

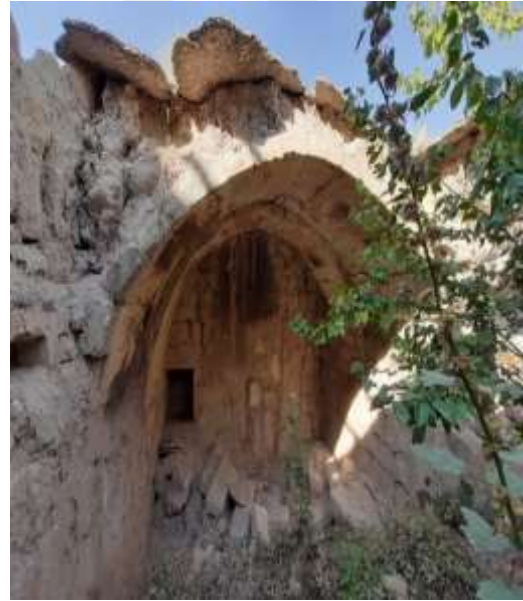
Şekil 5.2: Z07 No'lu odasının mevcut görünümü (2020)

+0.00 kotlu katta bulunan avluda taş döşemesi yapılacaktır. Süs havuzu ve avluya yemek masalarının yerleştirilmesi yapılacaktır. Damlardaki eksikliklerin tamamlanması yapılacaktır. Z04 ve Z07 numaralı alanlara deforme olmuş kısımları sökme ve yeniden yapma işlemi uygulanacaktır. Z07 odasının önüne ise yeni ekleme yapılacaktır.

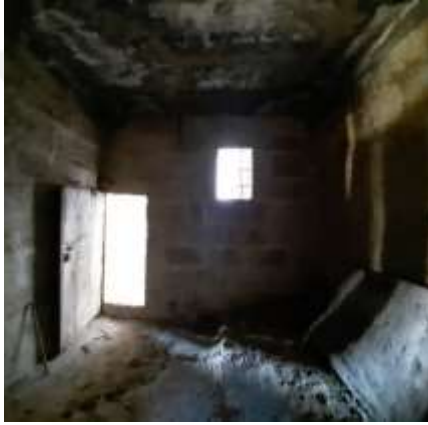
Şekil 5.3: I03No'lu odanın mevcut görünümü (2020)

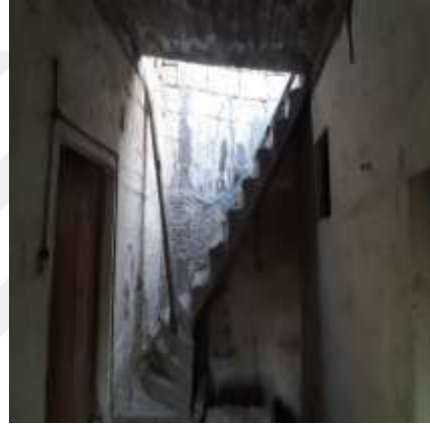
Şekil 5.4: I02No'lu odasının mevcut görünümü (2020)

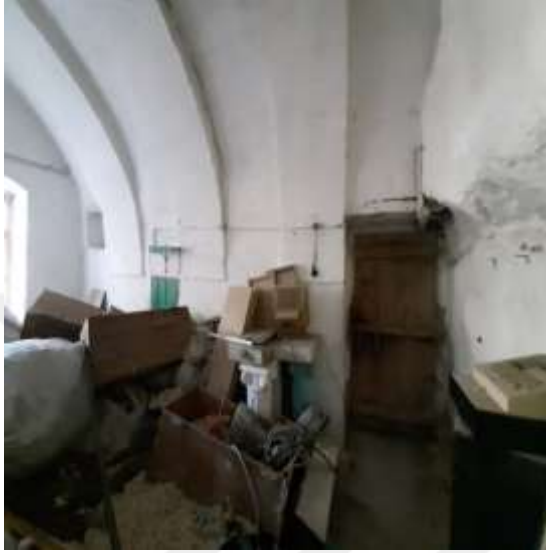
Şekil 5.5: Z04 Odadaki Deforme Olmuş Kısımlar (2020)

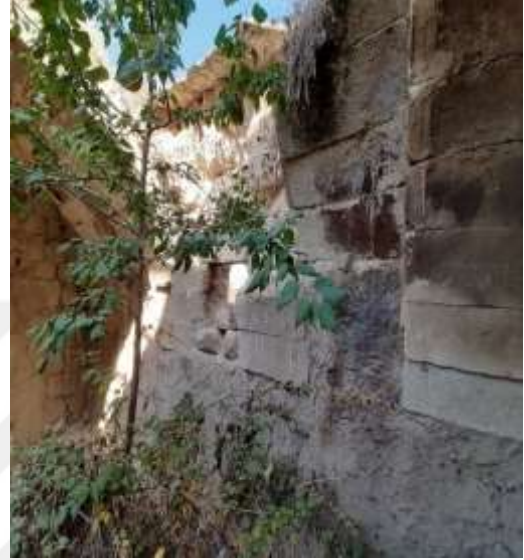
Şekil 5.6: Z07 Mahalinde Deforme Olmuş Kısımlar (2020)

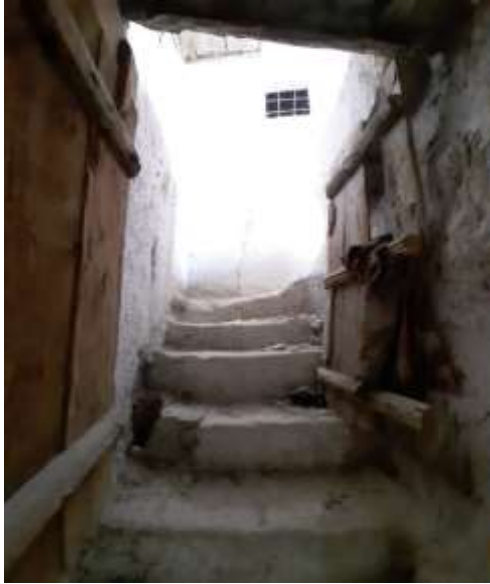
Şekil 5.7: I02No'lu odasındaki deforme olmuş kısımlar (2020)

I02 numaralı alanda zamanla nem aldığı ve malzemenin deformasyona uğradığı görülmektedir. Hasarlı duvarda beton sıva görülmektedir. Betonarme bir çatı eklenmiştir. Alüminyum sac ile yarısı yapılmış emanet aşık ve mahyalarla desteklenmeye çalışılmıştır. Fakat eksiklerin tamamlanması yapılacaktır.

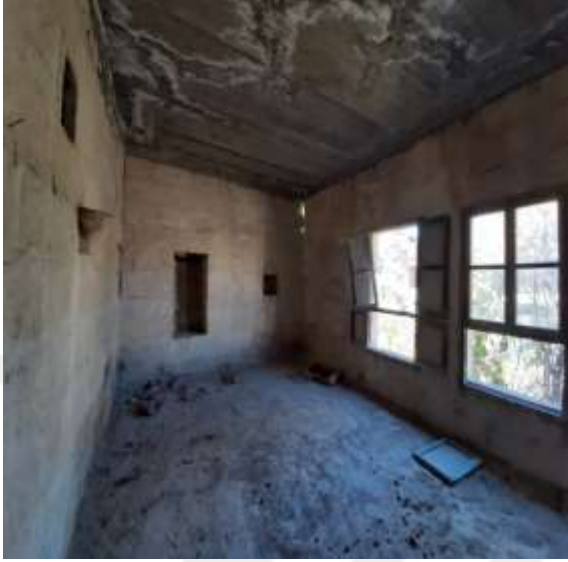
Şekil 5.11: I04No'lu odanın mevcut görünümü (2020)

I04 Oda	Kesme taş duvarlardan oluşan bu odanın kapısı bulunmamaktadır. Odadaki nişler özgünlüğünü korurken, pencere doğramalarında çürüme, kırıklar görülmektedir. Odanın bir penceresi kapatılmıştır. Duvarlarda büyük bir çatlak meydana gelmiş ve tavanın tamamında neme bağlı deformasyonlar oluşmuştur.	Yapıdan Gelen İzlere Göre	Sağlamlaştırma Temizleme Tamamlama

I01, I02 ve I04No'lu odalarda bulunan pencerelerin ferforjelerinin tamiri ve yenilemesi yapılacaktır. I04 odasının kuzey cephesinde pencerenin yanındaki kısmın

sökme ve yapma işlemi yapılacaktır. I03 ve I04 odasının birbirine dayanmasını sağlayan duvardaki tamirat için sökme ve yapma işlemleri yapılacaktır. I01 odasında bulunan helanın duvarındaki deformasyonun tamirâtı için sökme ve yapma yapılacaktır.

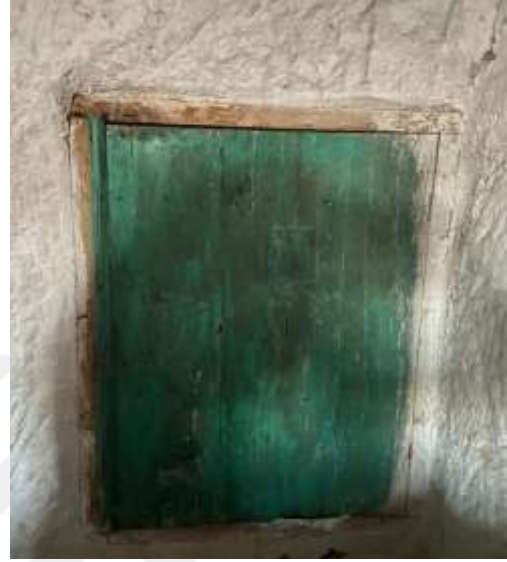
Şekil 5.12: I01No'lu odada bulunan helanın mevcut görünümü (2020)

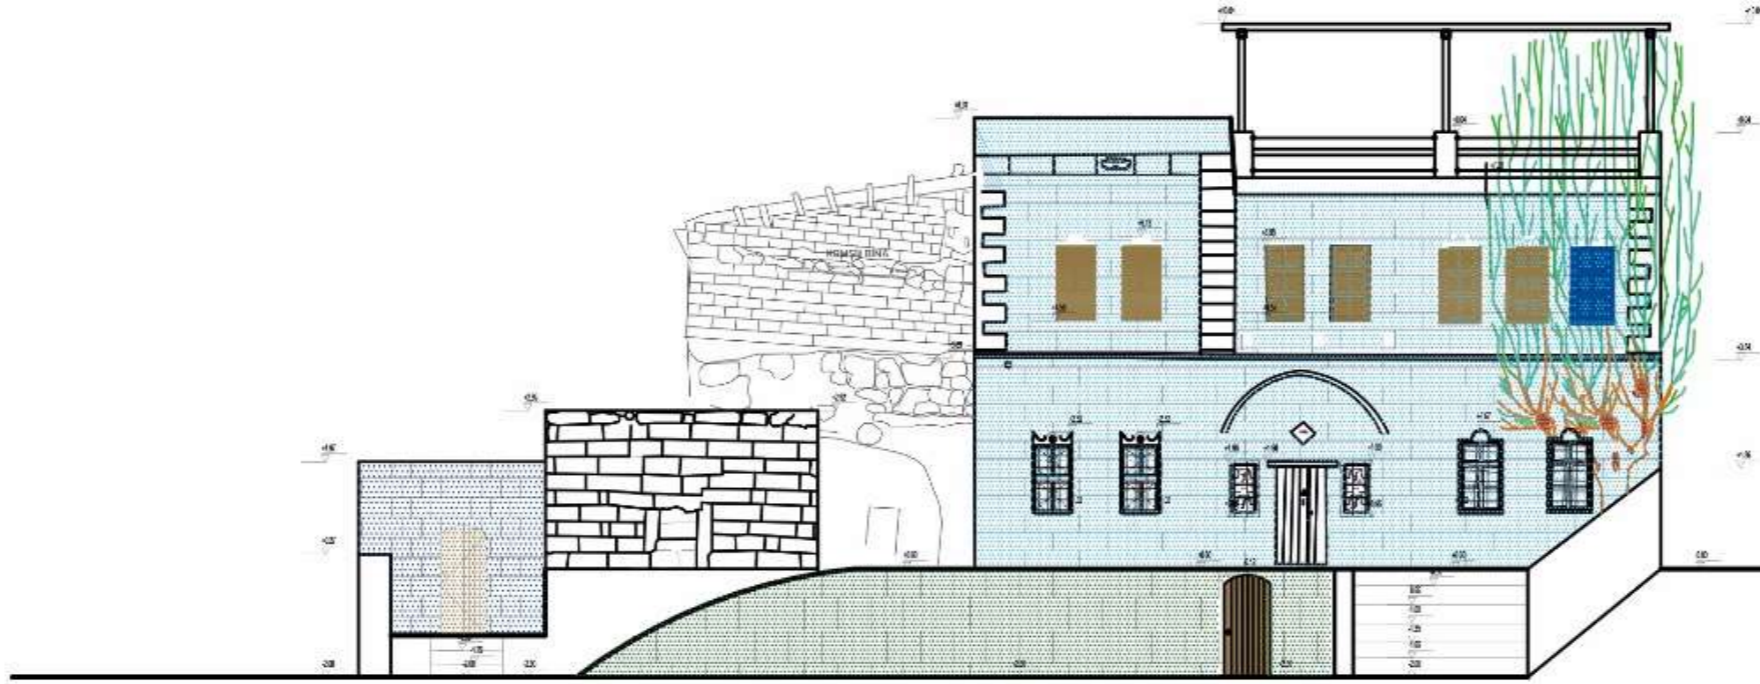
EK 37. Restorasyon Projesi Kuzey Cephesi

Yapının sadece kuzey cephesi bulunmaktadır. 2 farklı kottan oluşan avlusu ve yapıdan ayrı avludaki mahaller cepheyi tamamlamaktadır. Taş yüzeyler üzerinde genel olarak dökülmeler, çatlaklar, ders boşalmaları ve bitki oluşumu görülmektedir. -2.0

kotundaki B01 ve B03 mekanlarının kapıları ve duvar yüzeyleri bitkilerle kaplıdır. +0.00 kotunda bulunan yapı giriş kapısının çevresinde ve üzerinde bulunan kemer izinde dökülmeler meydana gelmiştir. Pencere kenarlarındaki sıvalarda çatlak ve dökülmeler oluşmuş, pencerelerin ahşap doğramaları hala özgünlüğünü korumaktadır. +3.96 kotundaki I02'deki pencerelerin altındaki kat silmesinde kopmalar meydana gelmiştir. Yapının farklı kotlardaki çatılarında yağmur oluşumu sonucu akmalar görülmüş ve cephede kirlenmeler oluşmuştur.

Mahal Adı	Rölöve (Sorun Cinsi)	Restitüsyon (Kaynak Kullanımı)	Restorasyon (Müdahale Tekniği)
Kuzey Cephesi	Cephe taşlarında aşınma, çatlak, ders boşalması, nemlenme ve bitki oluşumu görülmektedir. B01,B02 ve Z07 mekanlarının cephelerindeki taşlarda erimeler görülmüş ve taşlarda kopmalar meydana gelmiştir. Z03 giriş holü cephesinde bulunan ahşap giriş kapısında çürüme ve çevresinde dökülmeler meydana gelmiştir. Kat silmesinde kopukluklar görülürken, I012dekiyunmalık gideri cepheye kirlilik ve nemlenme yapmıştır. Cephedeki pencerelerin süsleme motifli çerçevelerinde kopmalar ve aşınmalar görülmektedir.	Yapıdan Gelen İzlere Göre Varlığı Kesin Olarak Bilinen	Sağlamlaştırma Temizleme Tamamlama
