**DİYARBAKIR SURIÇİ TARİHİ YAPILARIN YENİDEN  
İŞLEVLENDİRİLMESİ: VAHAP AĞA HAMAMI-  
DELİLLER HANI-İSKENDER PAŞA KONAĞI  
ÖRNEKLERİ**

**MİMARLIK  
YÜKSEK LİSANS TEZİ**

**Diyarbakır Suriçi Tarihi Yapıların Yeniden  
İşlevlendirilmesi: Vahap Ağa Hamamı-Deliller Hanı-  
İskender Paşa Konağı Örnekleri**

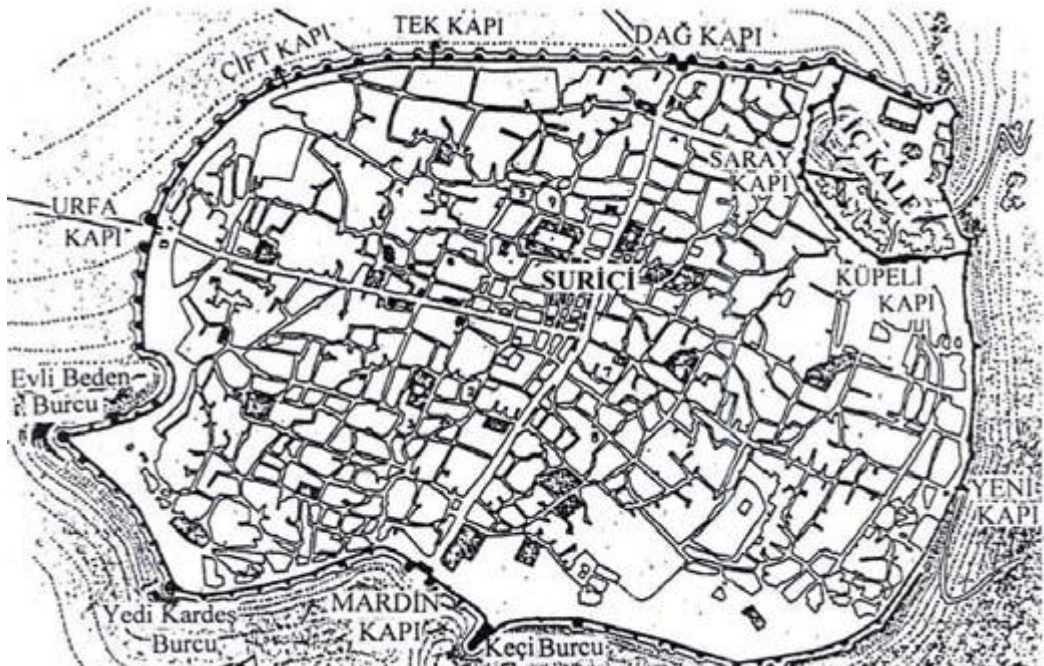
Şekil 3.2: Diyarbakır Suriçi planı (Gabriel, 1940)

Diyarbakır Suriçi bölgesi kent tarihi süresince önemli bir konuma sahip olmuş ve uzun yıllar önemli bir ticari merkez olarak işlev görmüştür (Tekin, 1997). Sur duvarlarıyla çevrelenen kent dokusu, 19. yüzyıla kadar bütünlüğünü korumuştur. Diyarbakır'ın çatışma ve göç ortamına maruz kalmasıyla yeterince korunamamasından dolayı Suriçi bölgesinde çarpık kentleşme sorunu baş göstermiştir. Ayrıca Suriçi bölgesinde nüfusun artması nedeniyle bölgedeki tarihi yapılar ihtiyaçları karşılayamaması yapıların yeniden işlevlendirilmesine neden olmuştur (Ağırman, 2015) (Şekil 3.2).

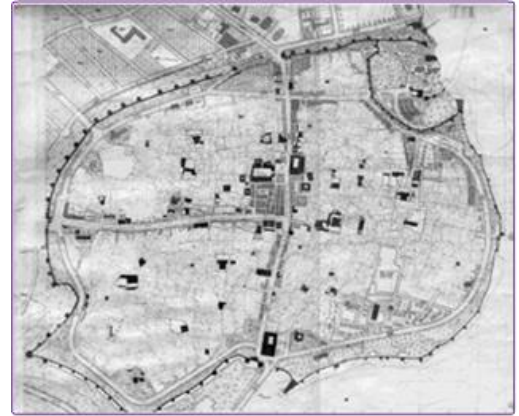
**Şekil 3.8:** 1965 yılında yapılan 1/1000 ölçekli uygulama imar planı (İller Bankası Genel Müdürlüğü)

1965 yılında Suriçi ve sur dışı bölgelerini kapsayan 1/1000 ölçekli imar planları hazırlanmıştır. Kentin gelişimi bu planlar doğrultusunda gerçekleşmiştir. Ana yollar üzerinde ticari yapılaşmalar önerilmiş. Bu bölgelerde inşa edilecek yapıların 3,4 ve 5 katlı olmasına yönelik gerekli izinler verilmiştir. Ticaret aksına yakın bölgelerdeki konutların ticari yapılara dönüşümü başlamıştır (Kejanlı ve Dinçer, 2011) (Şekil 3.8).

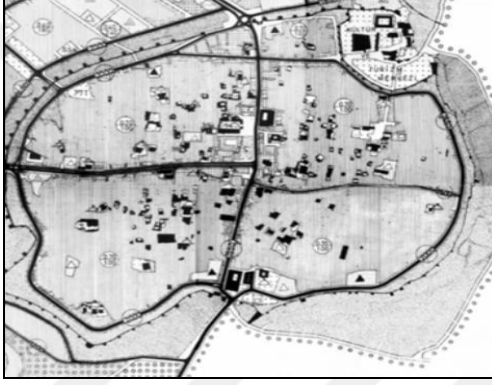
**Şekil 3.9:** 1984 yılında hazırlanan 1/5000 ölçekli nazım imar planı (İller Bankası Genel Müdürlüğü)

1984 yılında meydana gelen yoğun göçler nedeniyle kent yapısında oluşan fiziksel bozulmanın önüne geçmek için 1/5000 ölçekli Nazım İmar Planı hazırlanmıştır (Şekil 3.9). Suriçi bölgesinin Diyarbakır Kültür ve Tabiat Varlıklarını Koruma Bölge

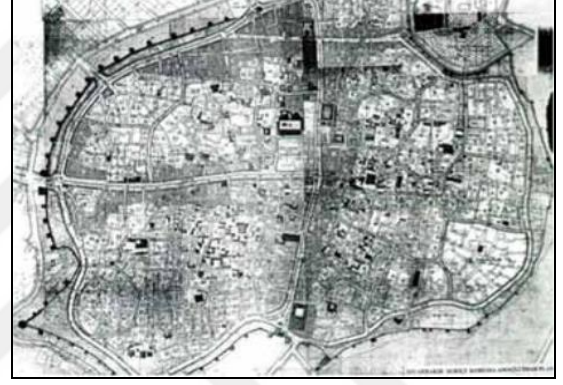
**Şekil 3.10:** 1990 yılında hazırlanan 1/1000 ölçekli koruma amaçlı imar planı (Diyarbakır Büyükşehir Belediyesi)

Kurulu'nun 29.09.1988 tarih ve 38 sayılı kararı ile Kentsel Sit Alanı olarak ilan edildiği görülmektedir. Diyarbakır Suriçi'nde 153 adet anıtsal, 473 adet sivil mimarlık örneği olmak üzere toplamda 626 tescilli yapı bulunmaktadır. Anıtsal yapı statüsünde; Diyarbakır Kalesi, Amida Höyüğü, camiler, kiliseler, türbeler, medreseler, hamamlar, çeşmeler, köprüler, değirmenler, köşkler, hanlar vb. yapı grupları yer almaktadır. Sivil mimari örneği statüsünde; konut, kabaltı, mimari kalıntı vb. yapılar yer almaktadır. 1992 yılında ise Koruma İmar Planı hazırlanmış ve bu plan koruma kurulu ile belediye tarafından kabul edilmiştir. Fakat hazırlanan planlar yeterli düzeyde uygulanamadığından niteliksiz yapılaşmaların önüne geçilememiştir (Şekil 3.10).

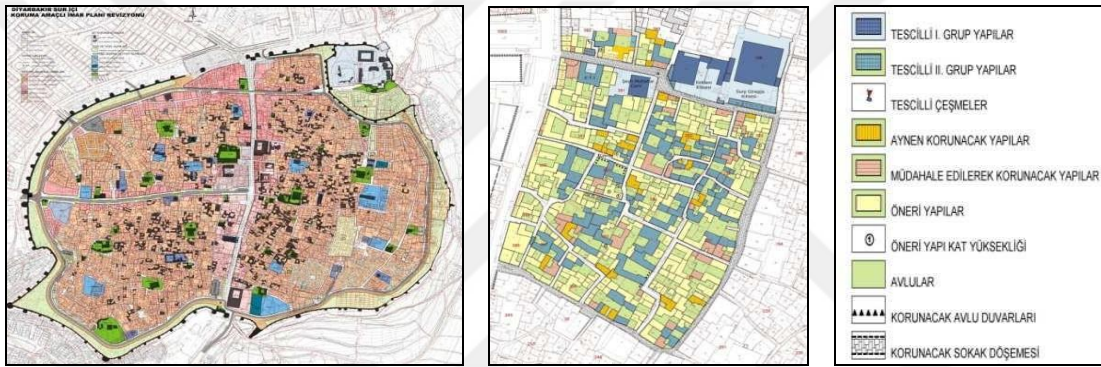
**Şekil 3.11:** 2012 yılı 1/1000 koruma amaçlı imar planı ve detay uygulama planı (Dağtekin, Kakdaş Ateş ve Oğur, 2018)

Diyarbakır'da 2012 yılında Kentsel Sit Alanı Koruma Amaçlı İmar Planı hazırlanmıştır. Suriçi bölgesinin korunmasına yönelik kararlar alınmıştır. Kentteki çarpık yapılaşmaların büyük bir bölümü Diyarbakır Büyükşehir Belediyesi tarafından yıkılmış ve bu alanlar yeşil alan olarak düzenlenmiştir. Kentte yaşanan olumsuz gelişmeler nedeniyle geleneksel mimari yapıların giderek tümüyle yok olma tehlikesi altında kalmıştır. Bu olumsuz gelişmelerin durdurulması amacıyla, 1990'lı yıllarda hazırlanmış olan koruma amaçlı imar planının revize edilmesi kararlaştırılmıştır (Şekil 3.11).

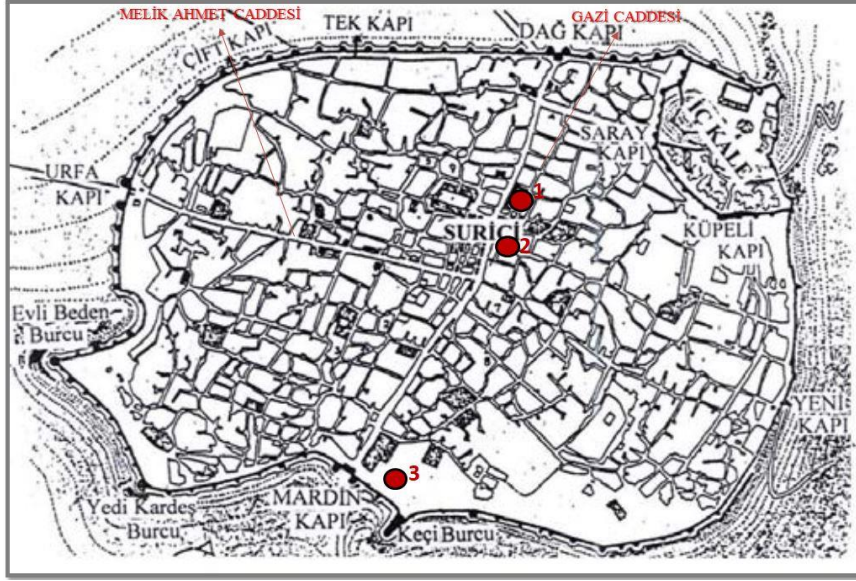
**Şekil 3.13:** İşlev değişikliğinde uğrayan han yapılarının Suriçi konumu

**Suriçi’nde Bulunan İşlev Değişikliğine Uğrayan Tarihi Hanlar:** Suriçi bölgesinde günümüze kadar gelebilmiş 5 adet han yapısı bulunmaktadır. Bunlardan Hasan Paşa Hanı, Sülüklü (Kazancılar) Han ve Deliller (Hüsrev Paşa) Hanı yeniden işlevlendirilerek, yapılar atıl durumda kalmaktan kurtarılmıştır. Kent merkezinde bulunan hanlar, bir çeşit görsel enformasyon yöntemiyle ziyaretçilerine hizmet vermekte, kullanılamaz durumda olan bir yapının geri kazanımla ekonomik yarar sağladığını ve kültürel mirasın nasıl yaşatıldığını göstermektedir (Şekil 3.13).

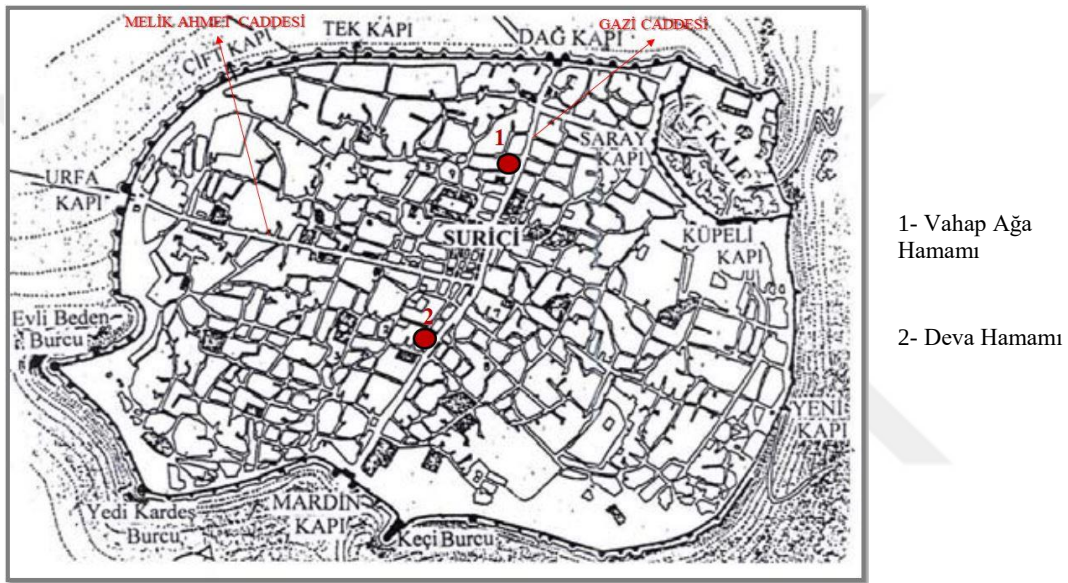
**Şekil 3.14:** İşlev değişikliğinde uğrayan hamam yapılarının Suriçi konumu

**Suriçi’nde Bulunan İşlev Değişikliğine Uğrayan Tarihi Hamamlar:** Suriçi bölgesinde günümüze kadar gelebilmiş 7 adet hamam yapısı bulunmaktadır. Bu hamamlardan Vahap Ağa Hamamı ve Deva Hamamı yeniden işlevlendirilerek yapılar atıl durumda olmaktan kurtarılmıştır (Tablo 3.3). Hamamların ticaret aksı üzerinde konumlandırılmasından ötürü caddeye bakan cepheleri zamanla ticari amaçlı dükkânlara dönüştürülmüştür (Şekil 3.14).

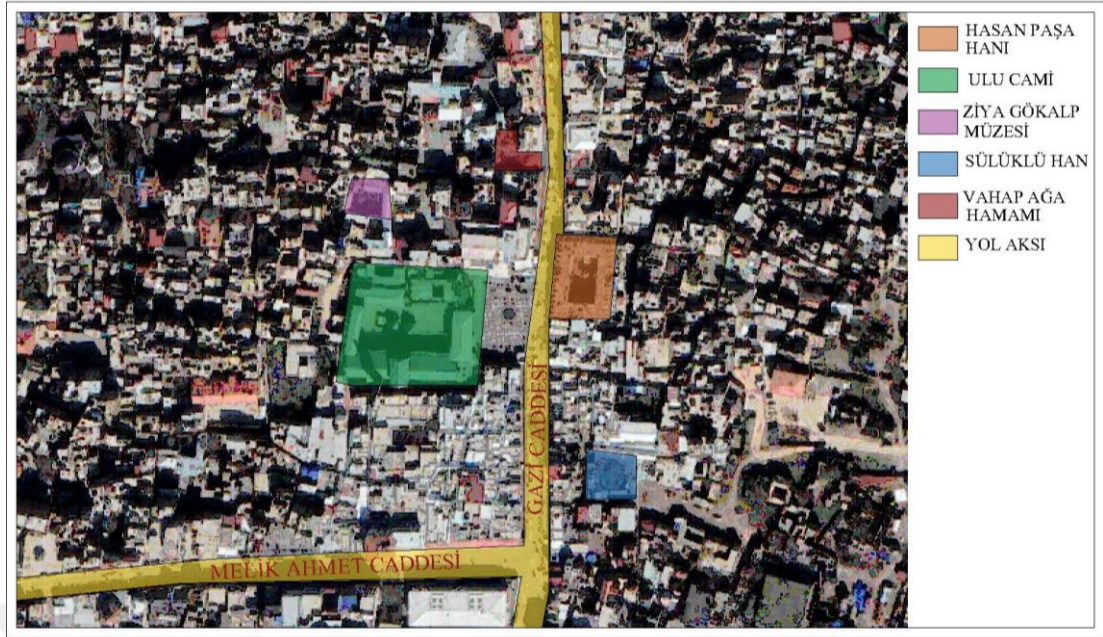
**Şekil 4.1:** Vahap Ağa Hamamı komşu ilişkisi

Vahap Ağa Hamamı Diyarbakır ilinin Sur ilçesinde Gazi Caddesi üzerinde yer almaktadır. Kentin giriş kapısının yakın mevkilerinde bulunmaktadır ve doğu batı yönünde yerleştirilmiştir. Yapının külhan bölümü Manav Sokağa açılmaktadır. Yapının Güney kısmında ise Anadolu'nun en eski camilerinden biri olan ve İslamiyet'in 5. Harem-i Şerifi olarak kabul edilen Ulu Cami yer almaktadır. Yapının batı bölümünde Ziya Gökalp'in yaşadığı ev olan Ziya Gökalp Müzesi bulunmaktadır (Şekil 4.1).

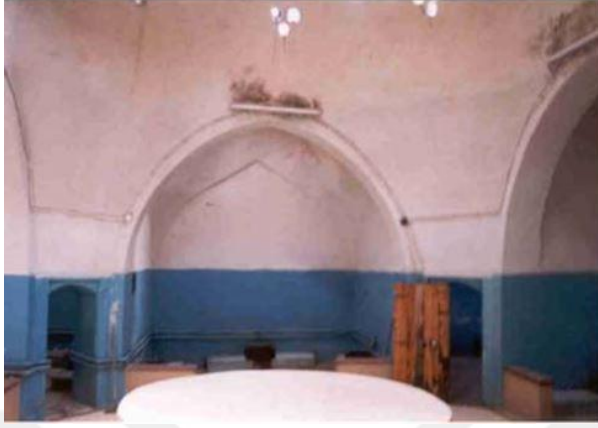
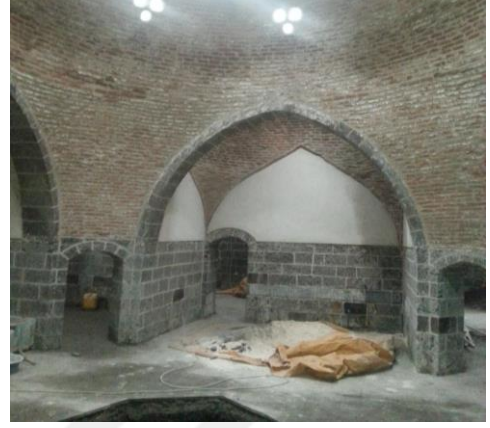
**Şekil 4.4:** (a) Vahap Ağa Hamamı sıcaklık sofası ve (b) Vahap Ağa Hamamı sıcaklık bölümü (Dağtekin, 2007; DVBM, 2019)

Ilıklığın batısından sıcaklık sofasına geçiş yapılır. Sıcaklık bölümü hamamın en sıcak ve buharlı alandır. Bölümünün buharlı bir havaya sahip olması, kullanılan sıcak suyun etkisi ve sıcak su deposunun bu bölüme açılmasından kaynaklanmaktadır. Haçvari plan tipinde yapılan sıcaklıkta, ortalama 2.80x3.75 ölçülerinde dört eyvan ve aralarda her biri yaklaşık 2.95x3.00 ölçülerinde 4 köşe halvet hücreleri bulunmaktadır. Eyvanların ve halvetlerin duvarları boyunca oturmak için seki ve yıkanmak için taştan yapılmış kurnalar bulunmaktadır. Kurnalarda bulunan su, sıcak su deposuna aittir. Soğuk su ihtiyacı ise başka bir musluktan karşılanmaktadır. Sekilerinin üzerinde sabun, lif vb. malzemeler konulması için nişler yer alır. Yıkama eyleminde kullanılan suyun gider alanı ihtiyacı, genellikle taş zemindeki açık kanallar sayesinde sağlanır. Sıcaklığın ortasında bulunan taştan hafif bir

yükseltiyle sekizgen bir alan tasarlanmıştır. Göbek taşı olarak bilinen bu orta alan; dinlenme, ter atma ve keselenmek için kullanılır. Bu mimari eser günümüze kadar ulaşmamıştır. Ancak izlerine rastlanılmaktadır (Şekil 4.4).

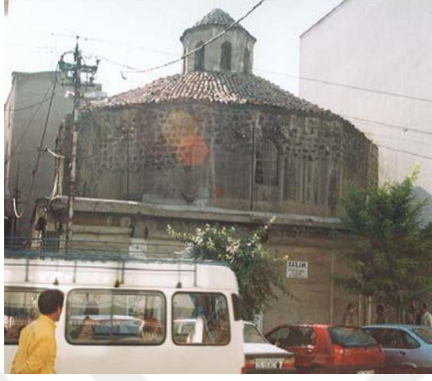
**Şekil 4.6:** Hamamın doğu cephesi (Dağtekin, 2007)

Hamamın gösterişten uzak taş kemerli bir giriş kapısı bulunmaktadır. Kütlesi basit olan hamamların süslemeleri aydınlık fenerleri ile yapılması, Vahap Ağa Hamamının basit kütlesi olan hamamlar grubuna girdiğini göstermektedir. Hamamda, moloz taş duvarlar ise geliş güzel yapılmıştır. Bu tür malzeme kullanımı hamamın diğer birimlerinde de bulunur. Hamamın doğu kısmına soğukluk bölümü cephe vermektedir. Bu cephede soğukluk bölümünün üst örtüsü olan kubbenin sekizgen kasnak üzerine oturtulduğu net bir şekilde görülmektedir. Kasnağın ortasında bulunan sekizgen planlı fenerin üç sivri kemerli penceresi bu cepheye bakmaktadır. Hamamın güney kısmına soğukluk bölümünün bir kısmı ve ılıklik bölümü cephe vermektedir. Üst örtünün kaplaması taş ve kiremitle yapılmıştır (Şekil 4.6). Yapının giriş (güney) cephesinde, ılıklik bölümüne açılan ahşap doğramalı pencere ve

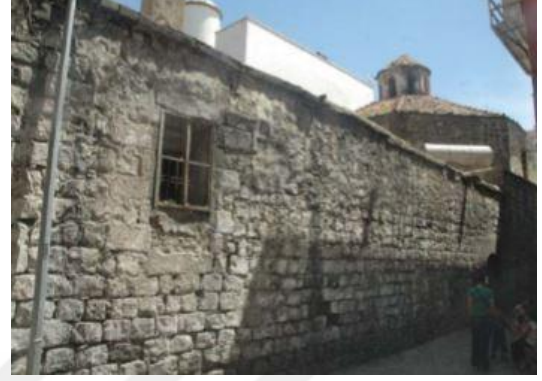
**Şekil 4.7:** Hamamın güney-giriş cephesi (Diyarbakır Kültür Envanteri 1. cilt)

hamamın giriş kapısı bulunmaktadır. Hamamın asıl girişi doğu cephesinden sağlanmakta idi. Ancak, soğukluk bölümünün bir kısmının ticari amaçlı dükkânlara dönüştürülmesiyle güneydeki kapı açılmıştır (Şekil 4.7). Güney cephesinde soğukluk bölümüne açılan ahşap doğramalı bir pencere bulunmaktadır.

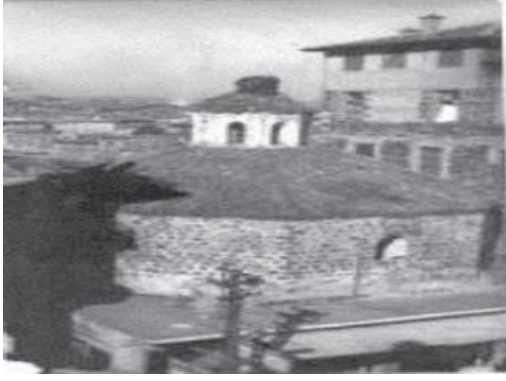
**Şekil 4.8:** Vahap Ağa Hamamı kubbe kasnağı ve aydınlık feneri (Kılıcı, 1970)

Vahap Ağa Hamamı'nda aydınlatma, doğal ve yapay olarak iki şekilde yapılmaktadır. Hamamda ısı kaybının engellenmesi ve işlev açısından mahremiyet içermesi sebebiyle doğal aydınlatma amacıyla kullanılan açıklıkların küçük boyutlarda olmasına dikkat edilmiştir. Vahap Ağa Hamamı'nın soğukluk bölümü kubbe yer alan aydınlık feneri, kubbe kasnağında yer alan küçük boyutlu pencereler ile zemine yakın bulunan güney cephesindeki pencere yardımıyla aydınlatılmaktadır (Şekil 4.8).

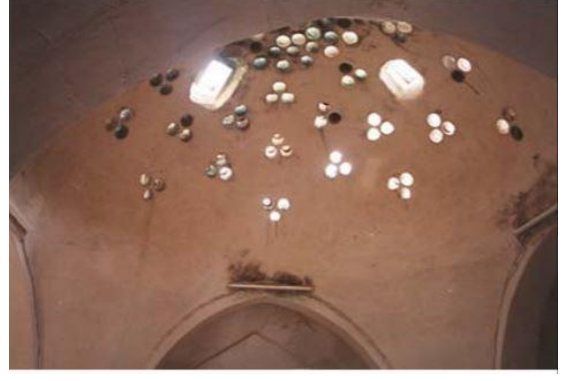
**Şekil 4.9:** Ilıklık bölümü kubbesi (Dağtekin, 2007)

Hamamın sıcaklık ve ılıklik bölümlerinde aydınlatma, daire şeklinde yuvalara yerleştirilen ve filgözü denilen cam fanuslar ile yapılır. Hamamın ılıklik ve sıcaklık bölümlerinin kubbesinde birçok ışık deliği yer alır (Şekil 4.9). Hamamlarda doğal aydınlatmanın yetersiz kaldığı durumlarda mum, kandil ve şamdan gibi yapay aydınlatma elemanları kullanılmaktadır. Bu elemanlar hamam duvarlarında bulunan nişlere yerleştirilir (Kuban, 1976; Ertuğrul, 2009).

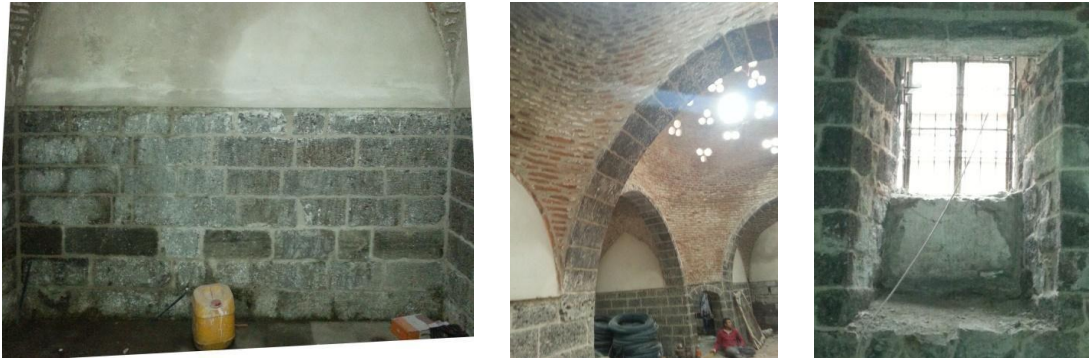
**Şekil 4.10:** Hamamda uygulanan taş, tuğla ve ahşap malzeme uygulamaları (DVBM, 2020)

Duvarın örgüsü taş kırıntılarından elde edilmiş kumla oluşturulan harç malzemesiyle inşa edilmiştir. Ancak yapılan onarım çalışmalarında, taşların arasındaki derzlerde çimento harcı kullanılmıştır.

Kapı ve pencerelerin doğramalarında ahşap malzeme kullanılmıştır. Bölgede yer alan hamamlarda ahşap malzeme kullanımının az olmasının nedeni taş rezervlerin yoğun olması ve yapılardaki taş geleneğinin varlığıdır. Kullanılan ahşap bölgede yetişen meşe ve gürgen ağaçlarından elde edilmiştir (Dağtekin, 2007). Onarım çalışmalarında çimento karışımlı harç kullanılması ve onarımında gerekli özenin gösterilmemesi nedeniyle yapıda yapısal bozulmalar meydana gelmiştir.

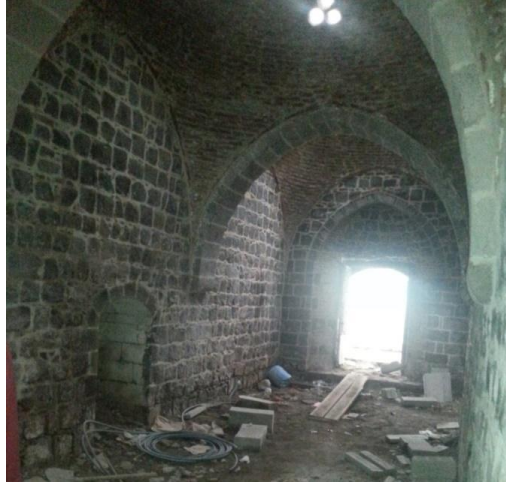
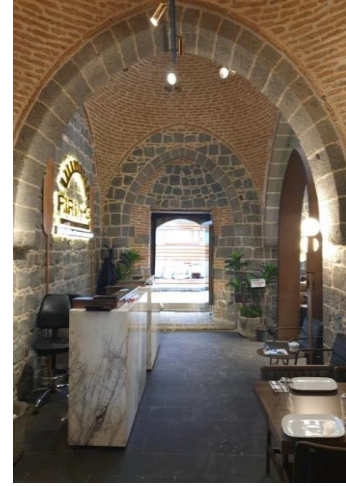
**Şekil 4.15:** (a) Ilıklık bölümü restorasyon aşamasındaki görseli ve (b) İşlev değişikliği sonrası Fırın-ci Restorana dönüşen yapının giriş holü (DVBM, 2020; Damar T. Fotoğraf Arşivi, 2020)

Yapının giriş bölümünde, özgün dokusunu kaybetmiş olan zemin temizlenerek bazalt kaplama yapılmıştır. Giriş kapısı kırılmış, mevcutta boş kalmıştır. Restorasyon sonrası ahşap malzemeden yapılmış bir kapı kullanılmıştır. Hamam zemini yol kotuna göre daha alçaktır. Önceki yıllarda tek basamakla girilen hamam, rıht yüksekliği fazla olduğundan dolayı işlev değışikliğı sonrası iki basamağı dönüştürülmüştür. Giriş holünde restoranın ismini taşıyan kompozit malzemeden yapılmış ışıklı bir tabela bulunmaktadır. Yine girişin sağ tarafında ahşap ve mermerin birlikte kullanılmasıyla oluşturulan, kasa (müşterilerin ödeme yaptığı bölüm) işlevini gören bir banko ve hemen yan tarafında ayaklı metal askılık bırakılmıştır. Hamamın kurnaları çiçek saksısı olarak değerlendirilmiştir. Bu tarz çiçekler restoranın farklı bölümlerinde kullanılmıştır. Giriş bölümün aydınlatması tavanda bulunan fil gözlerinin yanı sıra, hareketli modern spot ışıklarla ve ayaklı aydınlatmalar ile sağlanmaktadır (Şekil 4.15).

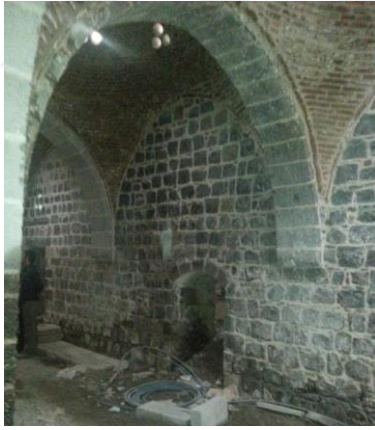
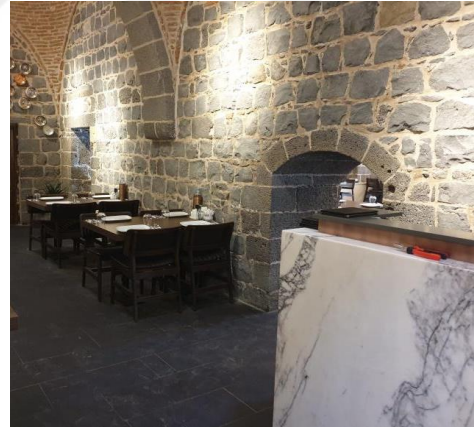
**Şekil 4.16:** (a) Vahap Ağa Hamamı 1 no’lu mekân (ıllıklık bölümü) ve (b) Mekanın işlev değişikliği sonrası durumu (DVBM, 2020; Damar T. Fotoğraf Arşivi, 2020)

Bu bölümden ana salona (2 no’lu soğukluk bölümü) açılan biri kemerli diğeri düz olmak üzere iki adet geçiş bulunmaktadır. Bölümün devamında ahşaptan yapılmış dört kişilik masalar konumlandırılmıştır. Girişin karşısında tuvalet birimlerine açılan ahşap bir kapı bulunur. Bu duvar çinilerle süslenmiştir (Şekil 4.16).

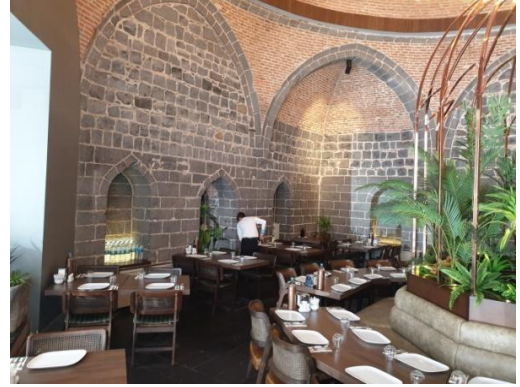
**Şekil 4.17:** (a) Soğukluk biriminin güney kanadı ve (b) İşlev değişikliği sonrası durumu (DVBM, 2020; Damar T. Fotoğraf Arşivi, 2020)

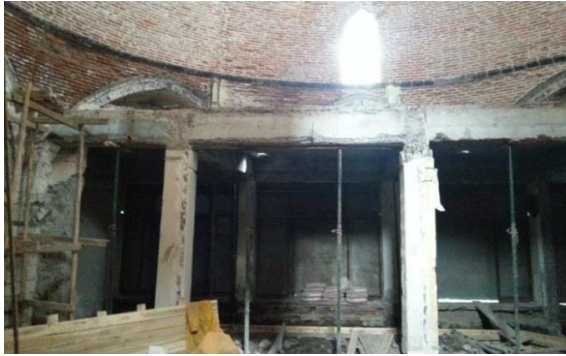
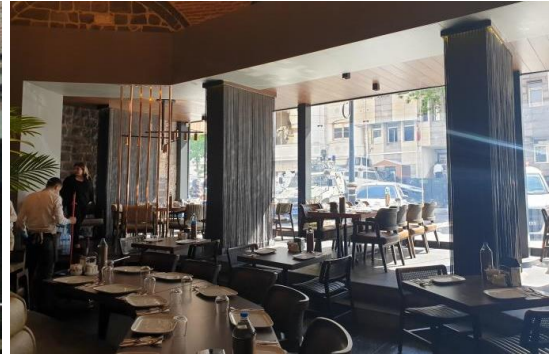
Soğukluğa geçmiş yıllarda eklenen betonarme kolon kirişlere kompozit kaplamalar uygulanmıştır. Yola bakan bölümde yükseltilmiş döşeme kullanılarak mekân içinde sınırlandırmaya gidilmiştir. Bu bölüme iki basamakla çıkılmaktadır. Bölücü duvarlar kullanılarak yarı kapalı localar oluşturulmuştur. Tavanında ahşap ve kompozit kaplama kullanılmıştır (Şekil 4.18).

**Şekil 4.18:** (a) Soğukluk bölümünün (betonarme eklentinin yapıldığı) doğu cephesi ve (b) işlev değişikliği sonrası durumu (DVBM, 2020; Damar T. Fotoğraf Arşivi, 2020)

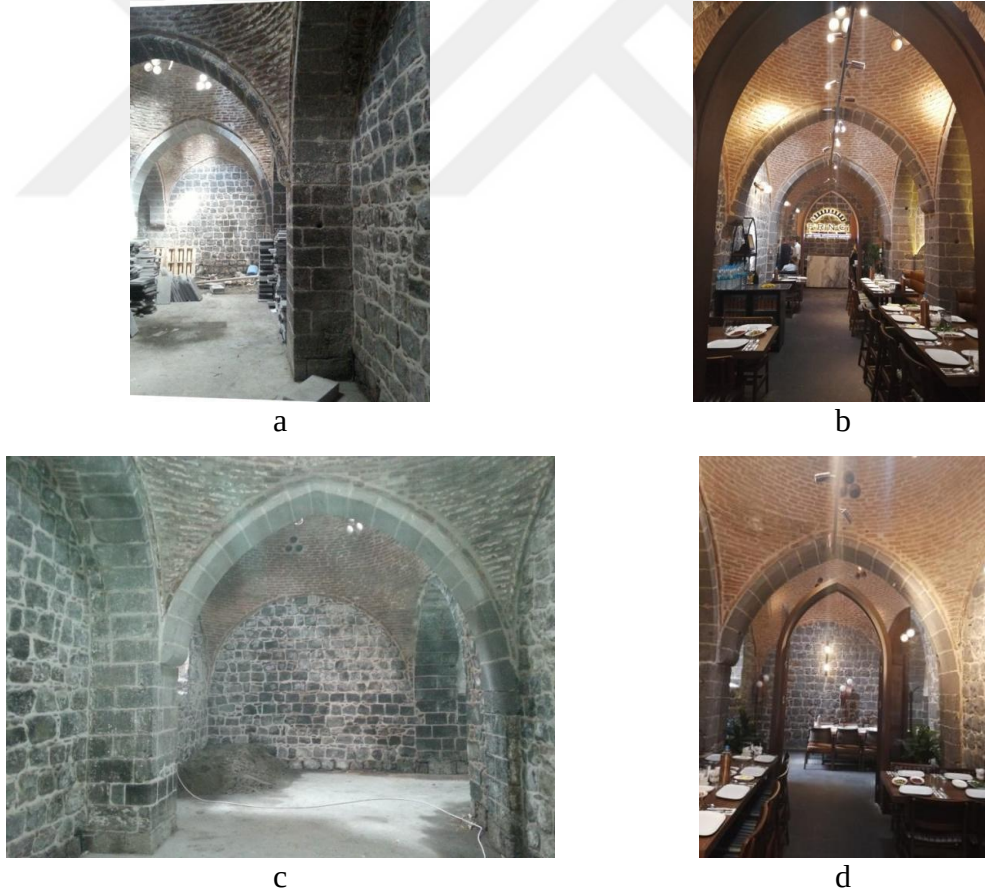
Kemer diplerine deri dokulu sabit oturma birimleri yapılmıştır. Bunlara hareketli masa, sandalyeler eşlik etmektedir. Duvarlarda kemerlere paralel tasarlanmış aynalar kullanılmıştır. Aynaların üstüne duvara sabitlenmiş modern aydınlatmalar kullanılmıştır (Şekil 4.21).

**Şekil 4.21:** (a) 3 no’lu Ilıklık mekânından 1 no’lu Ilıklığa bakış, (b) 3 no’lu Ilıklık mekânının işlev değişikliği sonrası durumu, (c) 3 no’lu Ilıklık bölümü işlev değişikliği öncesi restorasyon aşamasındaki durumu, (d) 3 no’lu Ilıklık bölümü işlev değişikliği sonrası durumu (DVBM, 2020; Damar T. Fotoğraf Arşivi, 2020)

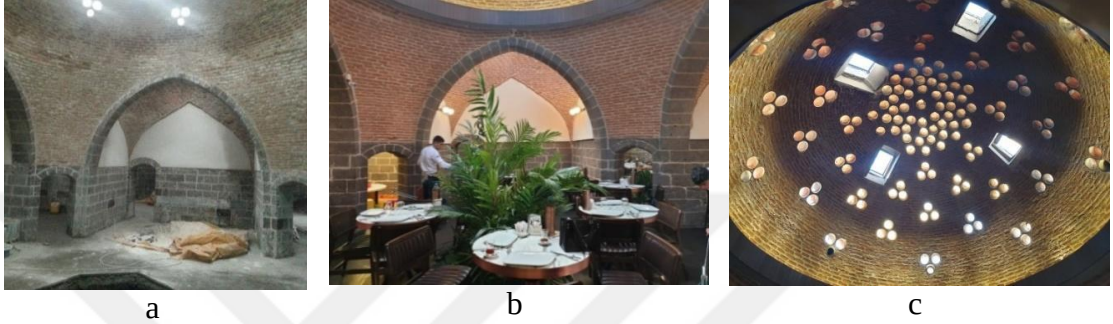
**Sıcaklık Sofası:** Ilıklığın paralelinde bulunan bu bölüm, yapının hizmet alanlarıyla oturma birimlerinin kesişim noktası konumundadır. Buradan mutfak, mescit, çocuk oyun alanları ve giriş bölümüne geçişler bulunmaktadır. Sıcaklık sofasının orta bölümünde bulunan çokgen planlı göbek taşı kaldırılıp çiçekliğe dönüştürülmüştür. Çiçekliğin etrafına hareketli oturma birimleri yerleştirilmiştir. Aydınlanma, sofanın kubbesinde bulunan filgözü adı verilen cam fanuslar ve modern aydınlatmalar ile yapılmaktadır (Şekil 4.22).

**Şekil 4.22:** (a) Hamamın sıcaklık sofasının işlev değişikliği öncesi durumu, (b) Sıcaklık sofasının işlev değişikliği sonrası görünümü, (c) Sıcaklık sofası kubbesi (DVBM, 2020; Damar T. Fotoğraf Arşivi, 2020)

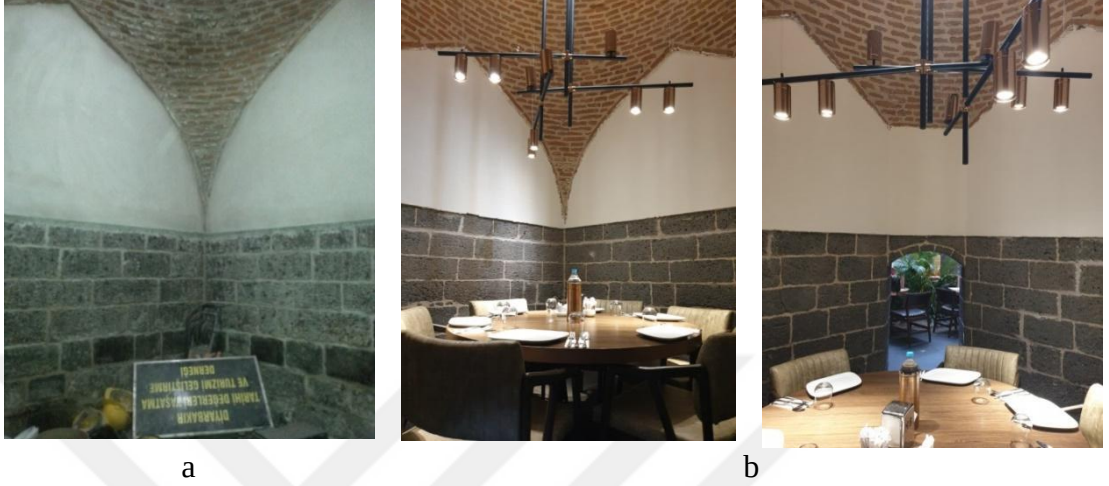
**Halvet (7 no'lu mekân):** İşlev değişikliği sonrası restoranın özel oturma birimine dönüştürülmüştür (Şekil 4.24). Bölümün duvarlarında bulunan sıva kalıntıları temizlenip gerekli onarımlar yapıldıktan sonra boyama işlemi yapılmıştır. Tavanda modern aydınlatma elemanı kullanılmıştır.

**Şekil 4.24:** (a) 7 no'lu Halvet mekânı işlev değişikliği öncesi restorasyon aşamasındaki görseli (b) Mekanın işlev değişikliği sonrası loca/özel oturma alanına dönüşümü (DVBM, 2020; Damar T. Fotoğraf Arşivi, 2020)

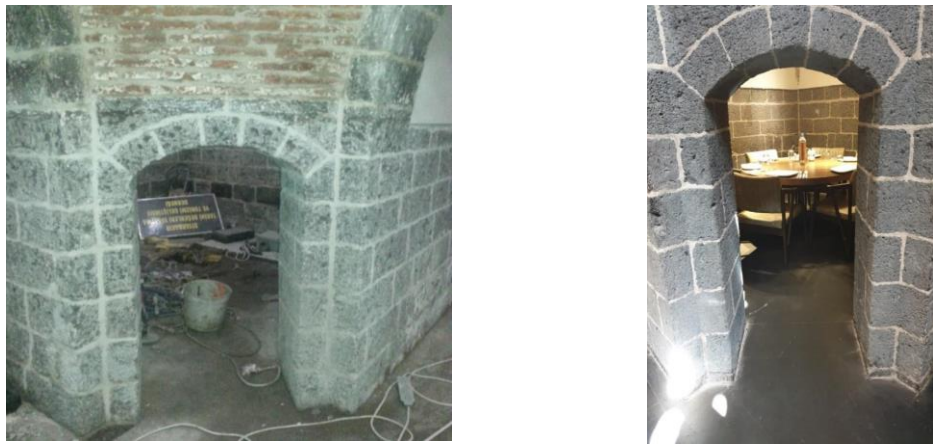
**Halvet (9 no'lu mekân):** 7 numaralı halvet mekânıyla benzer uygulamalar burada da yapılmıştır. Mekâna giriş düşük kotlu, dar ve yuvarlak kemerli bir geçişten sağlanmaktadır. Bu alanlar özel günler için müşterilerin isteği doğrultusunda düzenlenmektedir (Şekil 4.25).

**Şekil 4.25:** 9 nolu Halvet mekanının işlev değişikliği öncesi ve sonrası durumu (DVBM, 2020; Damar T. Fotoğraf Arşivi, 2020)

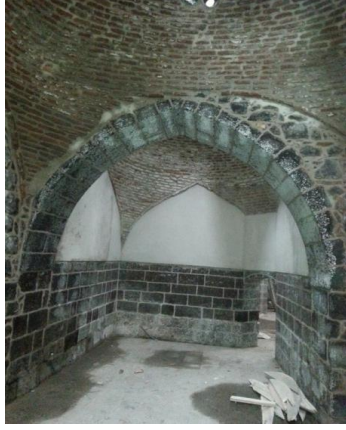
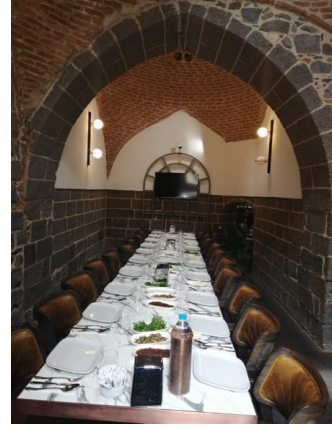
**Halvet (11 no'lu mekân):** Hamamın 11 numaralı halvet bölümü 3 numaralı sıcaklık bölümüyle birleştirilip tek mekâna dönüştürülmüştür. Hamamın önceki planlarına bakıldığında bu iki mekânı ayıran duvarın varlığı görülmektedir. Fakat zamanla yıkılan bu duvar yenilenmemiştir. Tek mekân olarak tasarlanan bölüm özel merasimlerin, toplantıların ve kalabalık grupların ağırlanabileceği bir alana dönüştürülmüştür. Halvetin sıcaklık bölümüne bakan açıklık, saydam cam ile kapatılarak şeffaflık sağlanmış ve özgün doku korunmuştur. Ortalama 20 kişinin aynı anda oturabileceği bölümün kısa kenarında bulunan duvara TV yerleştirilmiştir. Televizyon ile duvar arasına dekoratif amaçlı kromdan TV ünitesi sabitlenmiştir. Tepe noktasına güvenlik kamerası yerleştirilmiştir. Modern aydınlatma elemanları kullanılmıştır (Şekil 4.27).

**Şekil 4.27:** (a) Hamamın 11 no’lu Halvet mekânının restorasyon aşamasındaki görseli (3 nolu Ilıklık mekânıyla birleştirilmiş), (b) Halvet mekânının işlev değişikliği sonrası görünümü (DVBM, 2020; Damar T. Fotoğraf Arşivi, 2020)

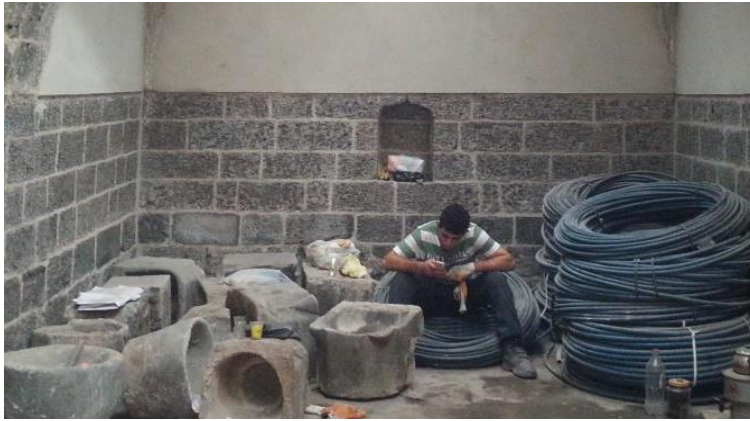
**Eyvan (12 no’lu mekân):** Oturma birimine dönüştürülen mekânın duvar dibine, deri malzemeden yapılmış oturma grubu yerleştirilmiştir. Birimin duvarına, yuvarlak kemerli köşe noktaları dik açılı olan bir ayna sabitlenmiştir. Aynanın üst yüzeyi ile duvar arasına LED aydınlatma şeridi çevrelenmiştir. Fakat bu ayna, yapının özgün halindeki duvarda bulunan nişi kapatmıştır. Duvarda bulunan aydınlatma elemanı ve fil gözü cam fanuslar ile aydınlanma sağlanmaktadır (Şekil 4.28).

**Şekil 4.28:** 12 nolu sıcaklık-Eyvan bölümünün işlev değişikliği öncesi ve sonrası görünümü (DVBM, 2020; Damar T. Fotoğraf Arşivi, 2020)

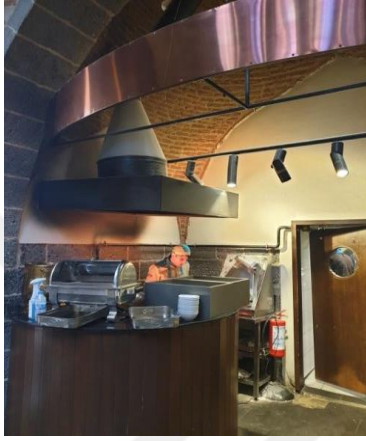
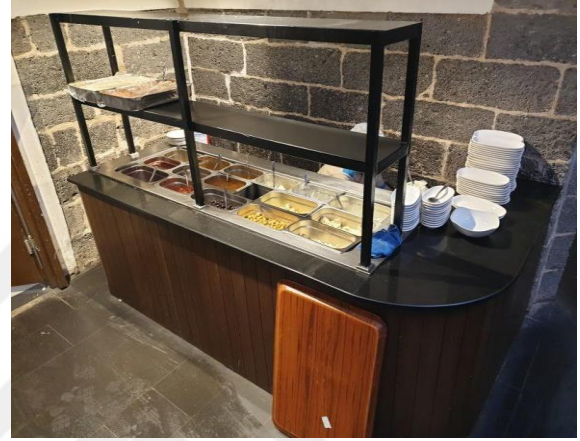
Bölümde kullanılan soğuk meze standı metal strüktürlü ahşap kaplamadan yapılmıştır. Üst yüzeyi daha çok çeşit barındırabilmesi amacıyla bölümlendirilmiştir. Sıcak meze standı aynı malzemelerden yapılmıştır. Standın üstüne hazır bulunan yiyecekleri ısıtma amaçlı elektrikli ısıtma gereçleri bırakılmıştır. Hemen yanında hazırlık tezgâhı ve tavanda geniş hacimli bir havalandırılma yapılmıştır. Havalandırma mevcutta bulunan bacaya bağlanmıştır. Mutfak kapısının yan tarafında metalden yapılmış bir raf ve yangın söndürme tüpü bırakılmıştır (Şekil 4.31).

**Şekil 4.31:** Eyvanda sıcak ve soğuk mezelerin hazırlandığı bölüm (Damar T. Fotoğraf Arşivi, 2020)

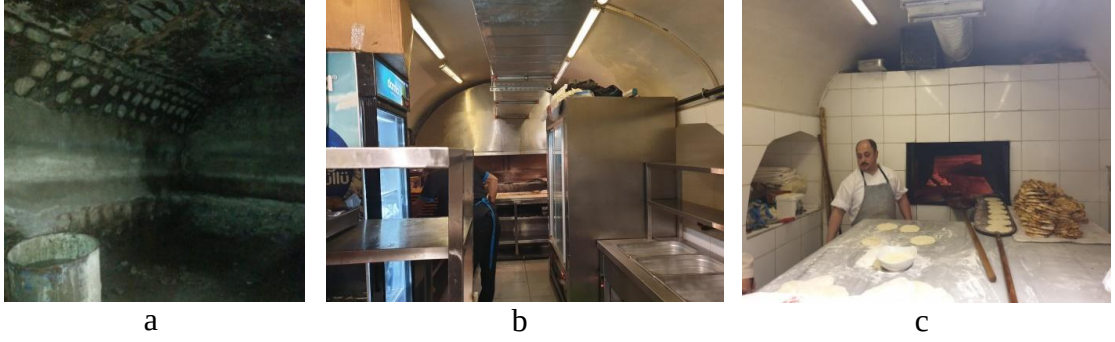
**Su Deposu:** Hamamın su deposu olarak kullanılan bölümü, konumu ve işleve uygunluğu açısından restoranın mutfak-fırın birimine dönüştürülmüştür. Su deposu duvarlarında zemin içerisinde bozulmalar, dökülmeler ve yosunlaşmalar görülmektedir. Toprak zemin dokusunun bazı yerlerinde çökmeler meydana gelmiştir. İşlev değişikliği sonrası duvarlar ve zemin seramik kaplama yapılmıştır. Tavandaki bozulmalar giderilerek floresan LED aydınlatma elemanları kullanılmıştır (Şekil 4.32).

**Şekil 4.32:** (a) Su deposunun işlev değişikliği öncesi görünümü, (b) İşlev değişikliği sonrası mekânın bir kısmının ızgara hazırlama bölümüne dönüştürülmesi, (c) İşlev değişikliği sonrası mekânın diğer bölümünün fırına dönüşümü (DVBM, 2020; Damar T. Fotoğraf Arşivi, 2020)

Depo fırın ve ızgara hazırlama bölümü olarak dekore edilmiştir. Girişin sağ tarafına ızgara ocağı yerleştirilmiş, buzdolabı dondurucu gibi çeşitli mutfak gereçleri konumlandırılmıştır. Sol tarafına ise taş fırın ocağı dizayn edilmiştir. Izgara ve fırının duman bacaları tavanda birleştirilerek su deposunun devamında bulunan külhan bacasına bağlanmıştır.

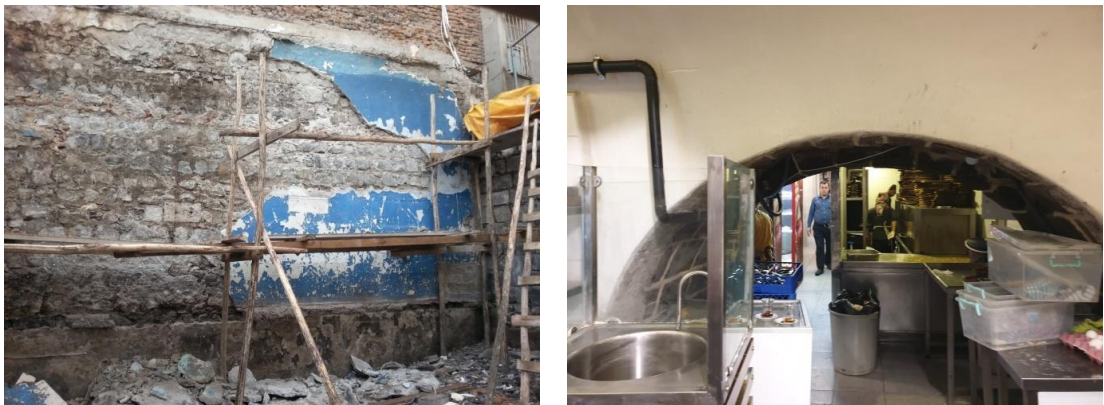
**Külhan:** Bölüm mevcutta mutfakın devamı olarak kullanılmaktadır. Su deposundan külhan bölümüne geçiş kemerli derin bir geçitle sağlanmaktadır. Yapının eski planlarına göre su deposundan külhana geçiş bölümünde bulunan mekân kaldırılmıştır. Restoran mutfak alanının kısıtlı olmasından ötürü dağınık ve düzensizdir. Küçük mekânda geniş hizmet verilmeye çalışılmasından ötürü iç içe geçmişlik görüntüsü hâkimdir (Şekil 4.33).

**Şekil 4.33:** Külhan bölümünün işlev değişikliği öncesi ve sonrası görünümü (DVBM, 2019; Damar T. Fotoğraf Arşivi, 2020)

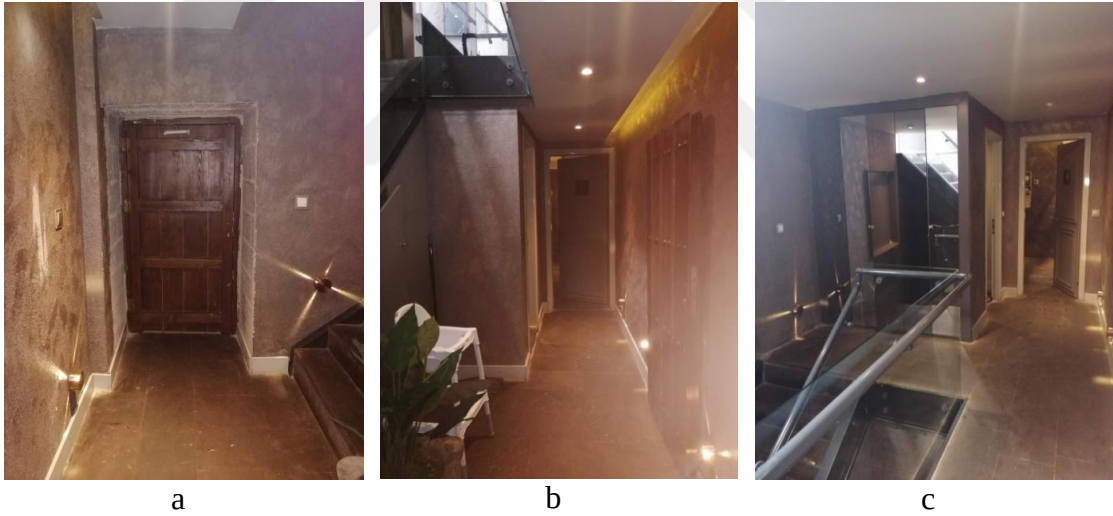
**Tıraşlık/Hela:** Yapının bu bölümü zemin katta tıraşlık, hela, betonarme kolonlar ile yapılan ek (komşu kapı) ve birinci katta bu ekin devamı şeklinde idi. Yapılan işlev değişikliğinin ardından mekânın iç kısımları tamamen yıkılmış ve restoran ihtiyaçlarına uygun bir şekilde planlanmıştır. Restoranda ikişer kabinli kadın, erkek tuvaletleri ve bunlarla bağlantılı birer adet mescit bulunmaktadır. Bu mekânlar altlı üstlü konumlandırılmıştır. Ilıklık bölümü bitiminden kat merdiveni, wc ve mescit holüne geçiş yapılmaktadır. Üst kata ulaşımı sağlayan merdiven bu bölümde tasarlanmıştır. Yapının geneli tek katlıdır. Ancak bu birimleri barındıran bölüm iki katlıdır. Çatıya ulaşım buradan sağlanmaktadır. Yapının bu bölümü tarihi dokudan tamamen uzak modern malzemeler kullanılarak tasarlanmıştır. Bölümün duvarlarına püskürtme sıva kaplaması yapılmıştır. Zemin kat holünün duvarında dekoratif amaçlı ahşap kullanılmıştır. Birinci katın merdiven bitiminde bulunan mescit duvarı ayna ile kaplanmıştır (Şekil 4.34).

**Şekil 4.34:** (a) Restoranın wc holüne açılan ahşap kapısı, (b) Restoranın zemin kat wc, mescit holü, (c) Birinci kat wc, mescit holü (Damar T. Fotoğraf Arşivi, 2020)

Hamamın hela bölümü işlev değişikliği sonrası restoranın mescitlerinin ve tuvaletlerin bulunduğu bölüm olarak tasarlanmıştır. İki katlı olacak şekilde yapılan bu bölümün taşıyıcı sistemi betonarmedir. Bölümde üst kata ulaşım çelik merdivenle sağlanmıştır. Çelik merdiven, güçlendirilmiş betonarme döşemeye taşıtılmıştır. Üst kattan çatı katına ulaşımı sağlayan merdiven de çelik sistem olarak tasarlanmıştır.

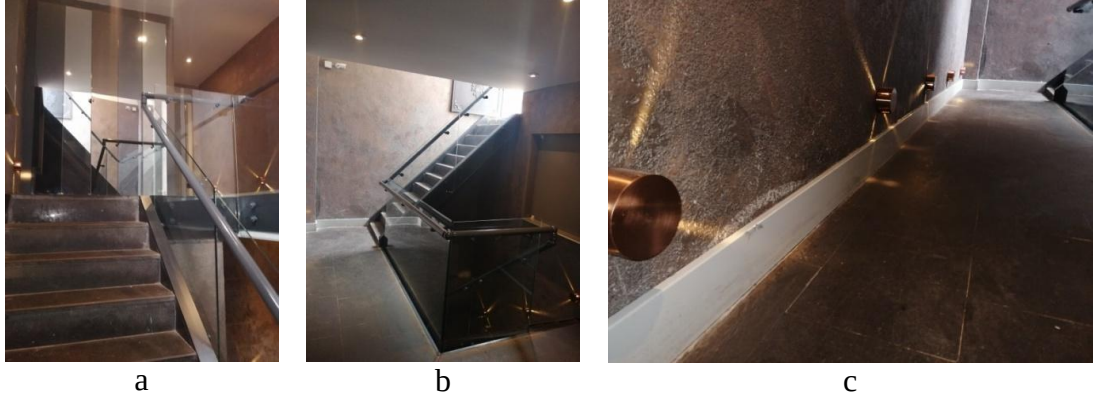
Merdiven basamakları ve her iki holün zemin döşemesi bazalttır. Merdiven korkuluk malzemesi camdır. Duvarların alt bölümlerinde tek sıra halinde dört farklı yönde ışık veren dekoratif aydınlatma elemanları kullanılmıştır. Tavan alçıpan asma tavan olup, gömme spot ışıklar kullanılmıştır (Şekil 4.35).

**Şekil 4.35:** (a) Restoranın kat merdiveni, (b) Birinci kat çatı çıkış merdiveni, (c) Duvar diplerine sabitlenmiş aydınlatma elemanları (Damar T. Fotoğraf Arşivi, 2020)

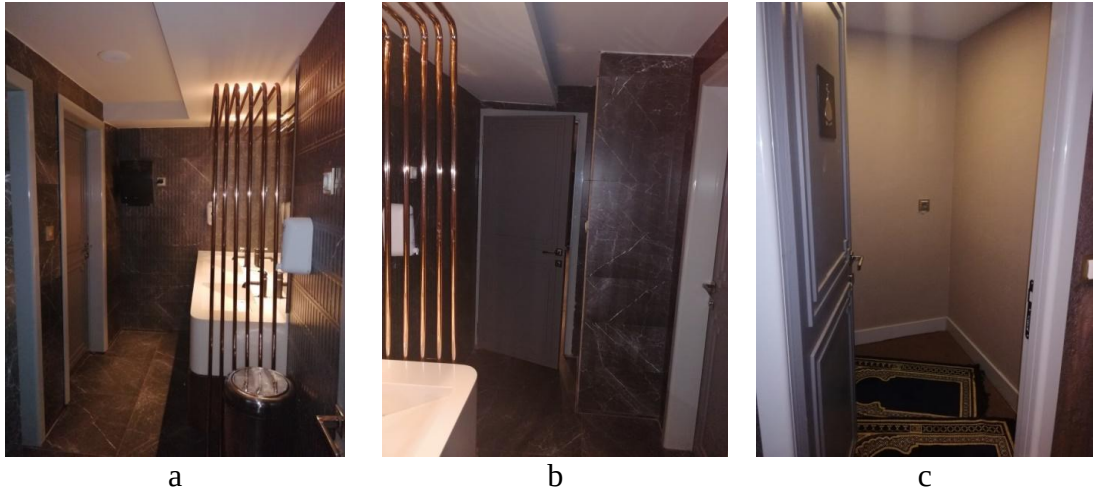
Wc'nin restoranın arka birimlerinde çözümlenmesi hem görüntü açısından hem de kötü kokuların yemek yeme alanlarına geçişini engellemek açısından oldukça önem arz etmektedir. Tuvalet duvarları ve zemini seramik kaplamadır. Tavanda, tavan boyası ve alçıpan asma tavan kullanılmıştır. El yıkama lavabolarında dekoratif amaçlı krom çubuklar kullanılmıştır. Wc ve mescit kapıları ahşaptandır. Mescit tavanı ve duvarına boya uygulanmıştır. Zemin ise halı kaplama yapılmıştır (Şekil 4.36).

**Şekil 4.36:** (a) Restoran wc iç mekân görünümü, (b) WC iç mekân görünümü-2 (c) Mescit iç mekân görünümü (Damar T. Fotoğraf Arşivi, 2020)

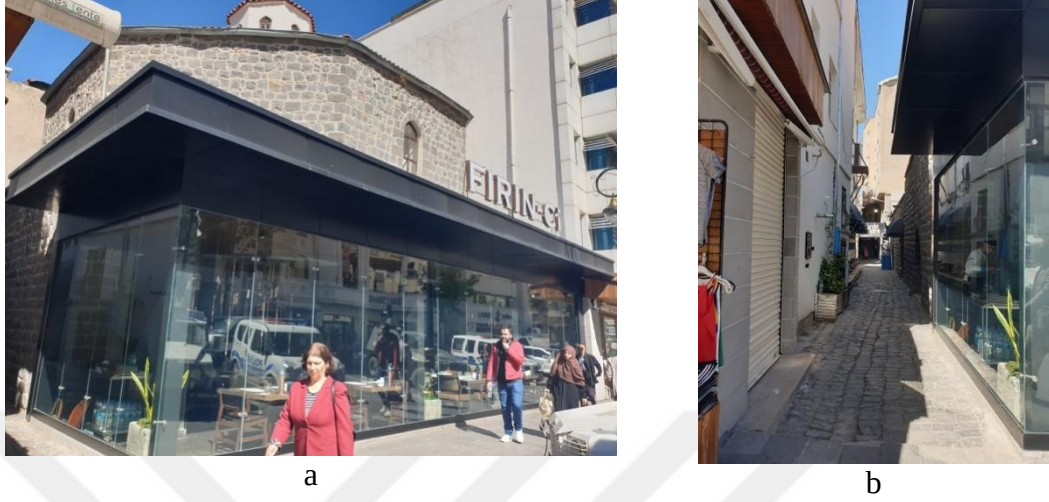
Yapının cephe karakteristiği genel anlamda korunmuştur. Yapının yemek salonunun ticaret aksına bakan cephesi açılır kapanır sistemli camekân yapılmıştır. Cam cephenin üzerinde bulunan döşeme çıkıntısına kompozit kaplama yapılmıştır. Kaplamanın üzerine taşıyıcı sistemi kutu profillerden oluşan, ışıklı ve büyük harflerle restoranın ismini taşıyan bir tabela konumlandırılmıştır. Bu bölüm cephede oldukça dikkat çekmekte ve yapının orijinalliğini bozmaktadır.

Hamamın girişi yan cephededir. Hamamın özgün kapısı kütlece ağır ve devasa olduğundan açarken ve kapatılırken zorluk yaşanması olası bir durumdur. Bu gibi

kapıları mimaride kullanmak yerine malzemede hafif ahşap kapılar tercih sebebi olabilir. Bu sayede de cephenin mimari karakteristiği güven içerisinde tutulur. Yan cepheler ön cepheye göre sağır kalmaktadır (Şekil 4.38).

**Şekil 4.38:** (a) İşlev değişikliği sonrası Fırın-ci Restorana dönüşen yapının ön cephesi, (b) Restoranın aktif giriş kapısının bulunduğu yan cephesi (Damar T. Fotoğraf Arşivi, 2020)

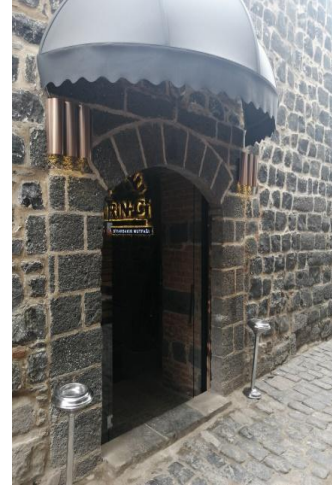
Yapının ana girişi yan sokaktan sağlanır. Bu sokağa bakan cephesinin karşı duvarına oturma bölümleri yapılmıştır. Bölümler ahşap olarak tasarlanmış olup üzerine konforu sağlamak adına minder, yastık gibi elemanlar yerleştirilmiştir. Ayrıca güneşten korunmak amacıyla gri renkli güneşlikler yapılmıştır. Bölüm müşterilerin bekleme ve sigara içme alanı olarak tasarlanmıştır. Ancak kış aylarında kullanım bakımından epey zorluk yaşanmaktadır. Cam cephenin bir kısmı bu cepheden de devam etmektedir. Bekleme bölümünde olduğu gibi restoran giriş kapısının üzerine de güneşlik yapılmıştır. Kapının sağ ve sol duvarlarına modern aydınlatma elemanları sabitlenmiş, zemine ayaklı ve metal malzemeli küllükler konumlandırılmıştır (Şekil 4.39).

**Şekil 4.39:** (a) Restoranın açık bekleme alanı ve (b) Hamamın giriş kapısı (Damar T. Fotoğraf Arşivi, 2020)

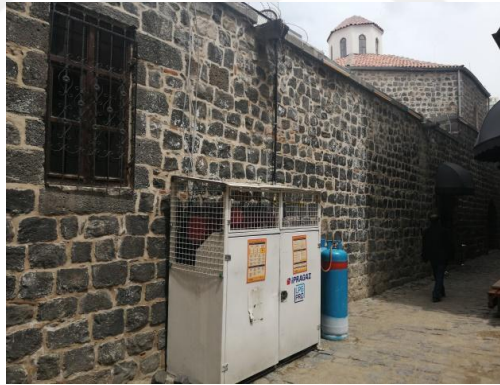
Giriş cephesi duvarlarına yağmur olukları eklenmiştir. Cephede bulunan ahşap doğramalı pencerelere, siyah renkli metal korkuluklar sabitlenmiştir. Giriş kapısının hemen ilerisine konumlandırılan panolar ve tüpler cephe bütünlüğünü bozmaktadır (Şekil 4.40). Duvarların üst kısımları, güvenlik amaçlı dikenli tel ile çevrelenmiştir.

**Şekil 4.40:** Hamamın günümüz giriş kapısının bulunduğu cephenin devamı (Damar T. Fotoğraf Arşivi, 2020)

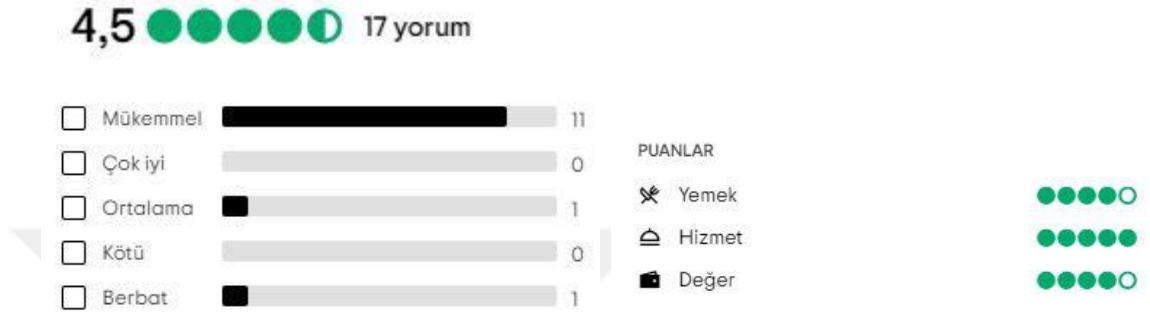
Şekil 4.42: Fırın-ci Restoran kullanıcılarının memnuniyet düzeyleri

çevredeki ücretli otoparklara park etmek zorunda kalmaktadırlar. Gelen misafirler mekânın yoğun olduğu saatlerde gürültünün rahatsız edici düzeyde olduğu ve ses izolasyonun yetersiz olduğunu belirtmektedirler. Restoranın ana salonunun caddeye bakan cephesi tamamen cam yapılmıştır. Cephenin açıldığı gazi caddesinin oldukça yoğun olması sebebi ile camın hemen yanında oturan müşteriler bu yoğunluktan rahatsızlık duymaktadırlar (Şekil 4.42), (URL 6; URL 7).

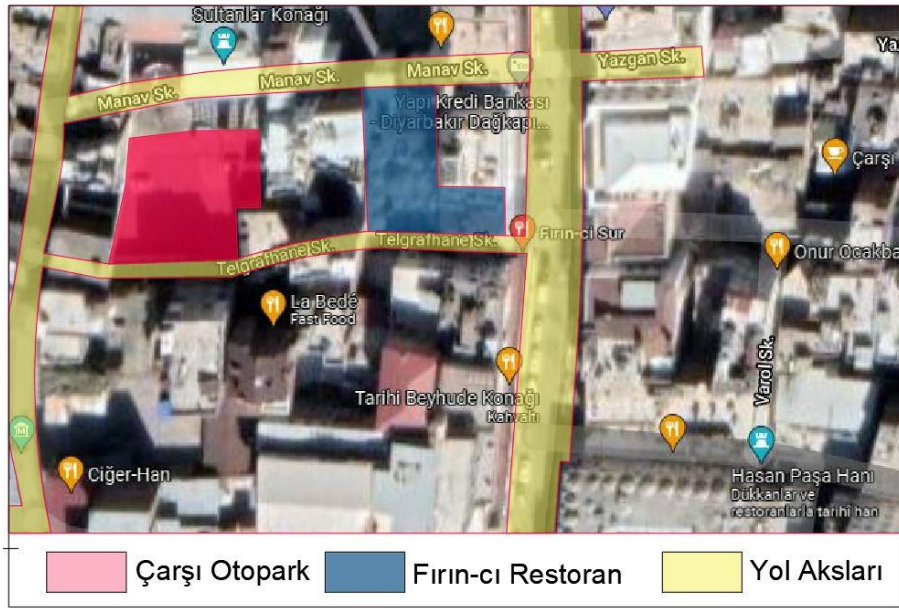
**Şekil 4.43:** Fırın-cı Restoran yakın çevresi

Fırın-ci Restoran misafirlerinin yaklaşık %75'i mekâna kendi araçları ile gelmektedir. Restoranın kendine ait otopark alanının bulunmayışı park sorunun oluşturmaktadır. Bu sorunun çözümü için restoranın batı kanadında bulunan ve üzerinde taşınmaz yapı bulunmayan parselin kullanımı önerisi getirilmiştir. Özel mülkiyet olan bu alan günümüzde çarşı otopark olarak kullanılmaktadır. İşletme sahibinin alanı satın alması veya kiralanması ile birlikte vale hizmeti de sunarak müşteri memnuniyetinin artmasını ve park sorununun ortadan kalkmasını sağlamış olacaktır. Bir diğer öneri alanının özelleştirilmesi dışında yine vale hizmeti sunarak çarşı otoparkının kullanılması ve otopark ücretinin hesaba yansıtılmasıdır (Şekil 4.43).

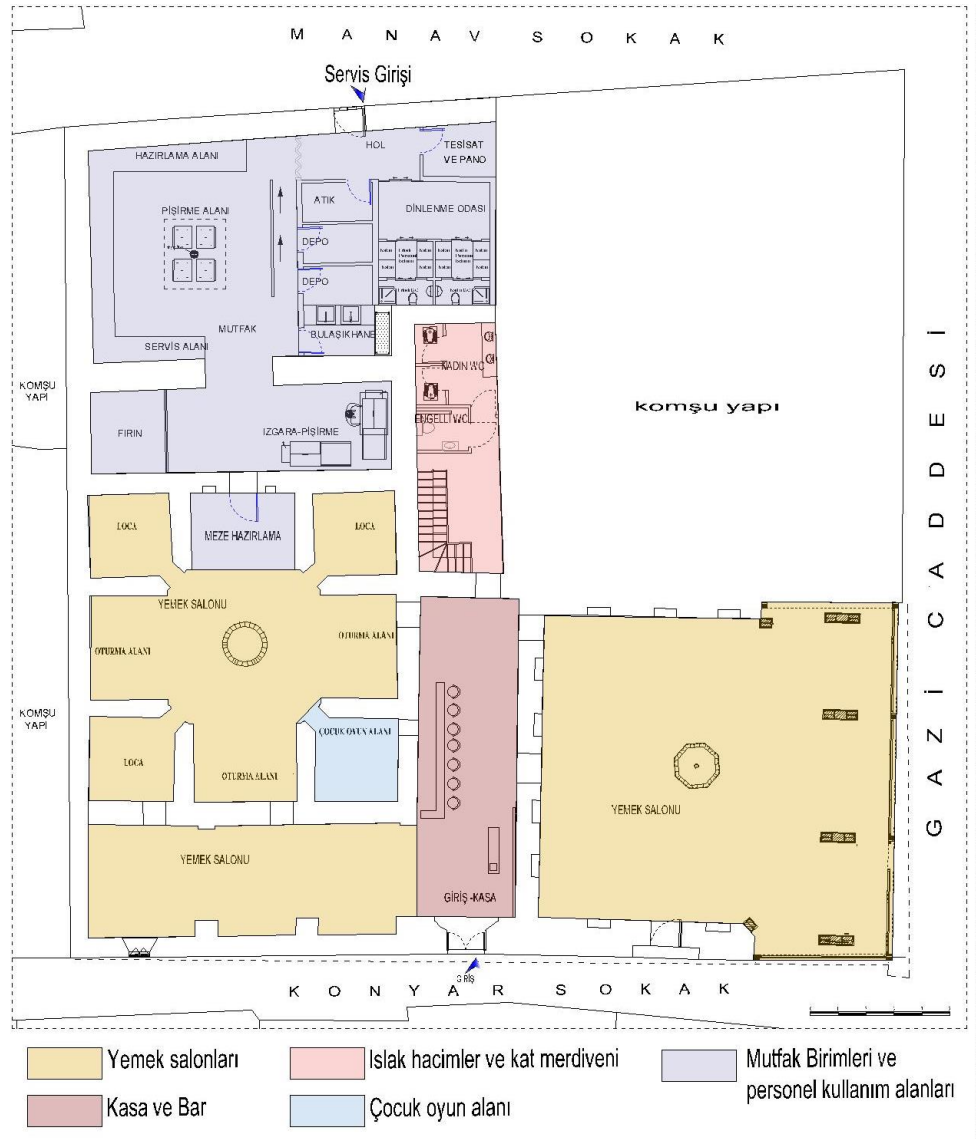
**Şekil 4.44:** Fırın-ci Restoran birinci öneri, zemin kat planı

Yapıda teknik birimler, personel kullanım alanları ve idari birimlerin eksikliği duyulmaktadır. Bu eksikliklerin tamamlanması için iki farklı çözüm önerisi getirilmiştir.

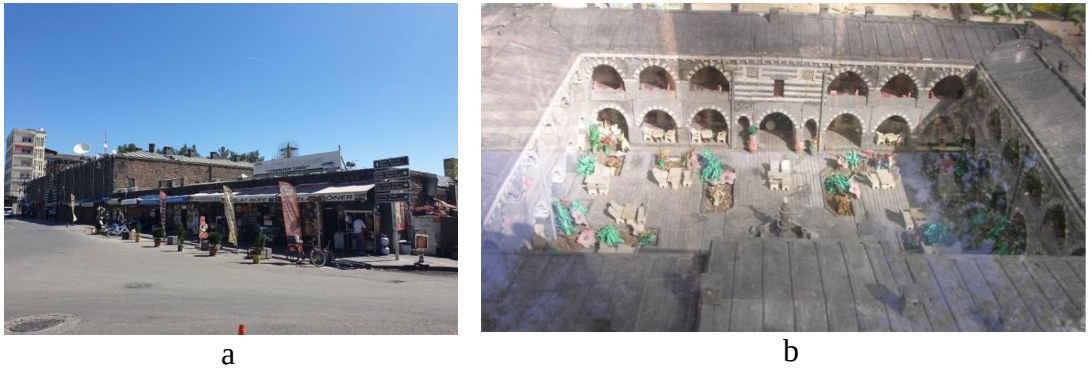
**Şekil 5.3:** (a) Han'ın giriş cephesi ve dükkânlar, (b) Han'ın avlusu ve revaklar (Damar T. Fotoğraf Arşivi, 2020; DVBM, 2020)

Girişin, sağında ve solunda olmak üzere 16 adet dükkân bulunmaktadır. Bu dükkânlar beşik tonozlu, siyah-beyaz taş sıralarının biçimlendirdiği bir görünüme sahiptir (Köprülü, 1987) (Şekil 5.3).
