**DİYARBAKIR SURIÇİ TARİHİ YAPILARIN YENİDEN  
İŞLEVLENDİRİLMESİ: VAHAP AĞA HAMAMI-  
DELİLLER HANI-İSKENDER PAŞA KONAĞI  
ÖRNEKLERİ**

**MİMARLIK  
YÜKSEK LİSANS TEZİ**

**Diyarbakır Suriçi Tarihi Yapıların Yeniden  
İşlevlendirilmesi: Vahap Ağa Hamamı-Deliller Hanı-  
İskender Paşa Konağı Örnekleri**

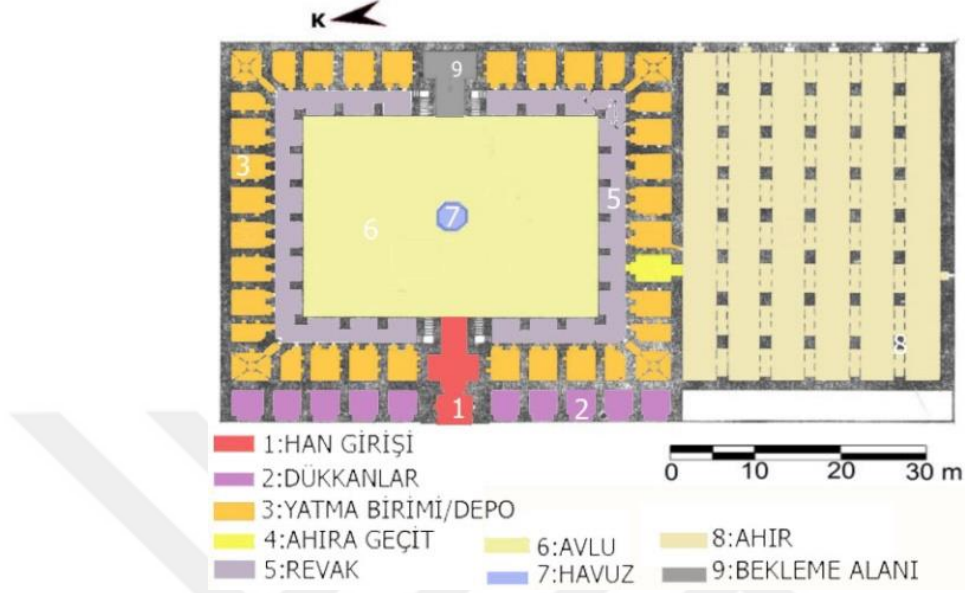
Şekil 5.4: Deliller Hanı zemin kat planı (Güran, 1978)

Deliller Hanı avlu, avluyu saran revaklar, revaklar arkasında odalar ve güney bölümünde tek katlı olarak çözümlenen ahır bölümünden oluşmaktadır. Böylelikle yolcuların kalacağı mekânlar ile hayvanların barınacağı alanlar tamamen ayrılmaktadır. Konaklama Bölümü'nün avlusu, kuzey-güney yönünde ortalama 34m x 26m boyutlarında dikdörtgen bir yapıdır. Avluya geçişler portal eyvanın gerisinde

bulunan bölümden yapılmaktadır. Şehir içi hanlarda bulunan ve kemerlerle birbirine bağlanan sütun ve ayaklar bütün katlarda avluyu sarmaktadır (DVBM, 2020) (Şekil 5.4).

**Zemin Kat:** Zemin katta otuz altı oda bulunmaktadır. Bütün pencereler revağa açılırken, köşelerdeki üç odanın pencereleri dışarı açılmaktadır. Revaklara açılan odalar konaklama amacıyla kullanılmaktadır. Zemin kattaki odaların dışa bakan cephelerinde güvenlik amacıyla pencereler açılmamıştır. Ahır mekânında havalandırma mazgal pencerelerle çözümlenmiştir. Isınma ihtiyacı odalarda bulunan ocaklarla sağlanmaktadır. Osmanlı kervansaray ve han mimarilerinin özelliklerinden olan avlunun ortasında bulunan çokgen planlı havuz bazalttan yapılmıştır (Semiz, 2007). Havuzun köşelerine birer musluk deliği açılmıştır.

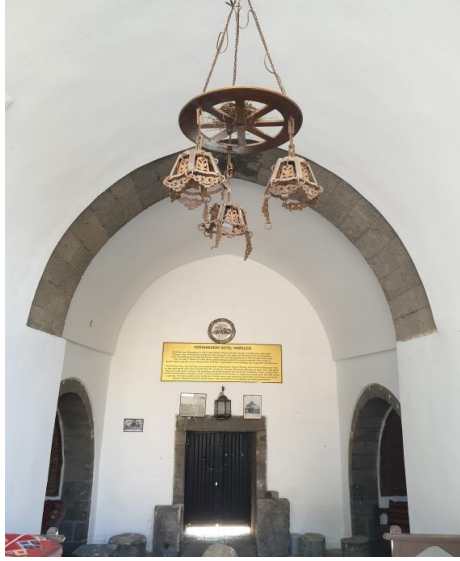
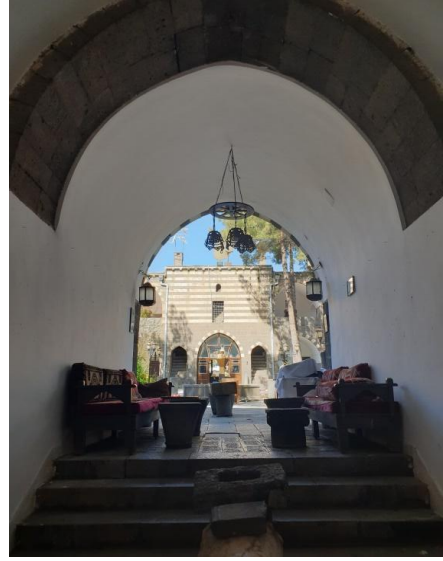
**Şekil 5.5:** (a) Doğu cephesi girişi, (b) Doğu girişinden avlu görünümü (Damar T. Fotoğraf Arşivi, 2020)

Hanın ana girişi batıda bulunurken, ikinci girişi yine batı aksı hizasında doğu tarafında bulunmaktadır. Avluya eyvan olarak açılan mekân arkaya doğru, beş basamakla inilen bir ikinci mekâna bağlanmaktadır. Doğu duvarında düz atkılı giriş, yanlarda ise derin ve kemerli girintiler vardır (Şekil 5.5).

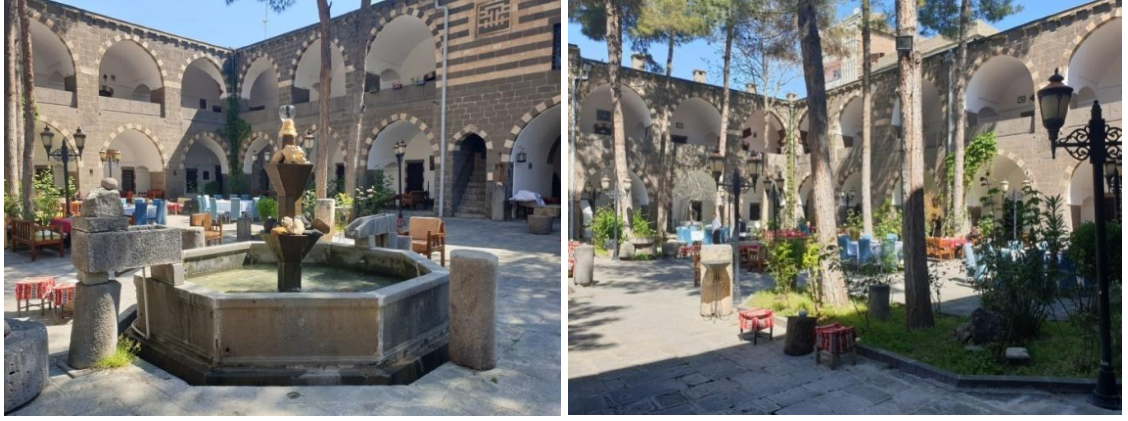
**Şekil 5.7:** Deliller Hanı avlu cepheleri, 2020 (Damar T. Fotoğraf Arşivi, 2020)

Avlu cephelerinde tek tip malzeme kullanılarak bütünlük sağlanmıştır. Zemin katta, revağın üzerinde yer alan sekiden itibaren birinci kat zeminine kadar bazalt taş kullanılmıştır. Bütün kemerli açıklıklar siyah-beyaz alması taşlarından oluşmuştur. Batı ve doğu kanatlarda yer alan özel mekânların cephelerinde ise tamamen alması örgü kullanılmıştır. Avlu duvarları silme ile sonlanmaktadır. Bu silmenin profili ön cephelerde bulunan silmelerden farklıdır. Profil dik hatlarla biçimlendirilmiştir. Zemin katta bulunan, kemerlerin üzengi sırasında ve iki tarafında yer alan küçük boyutlu yuvalar, zemin kat revağını gölgeleyen saçağın demir payandalarını taşıtmaktadır. Saçağın duvarda nerede ve nasıl taşındığına ilişkin hiçbir iz görülmemektedir (Yavuz, 2011) (Şekil 5.7).

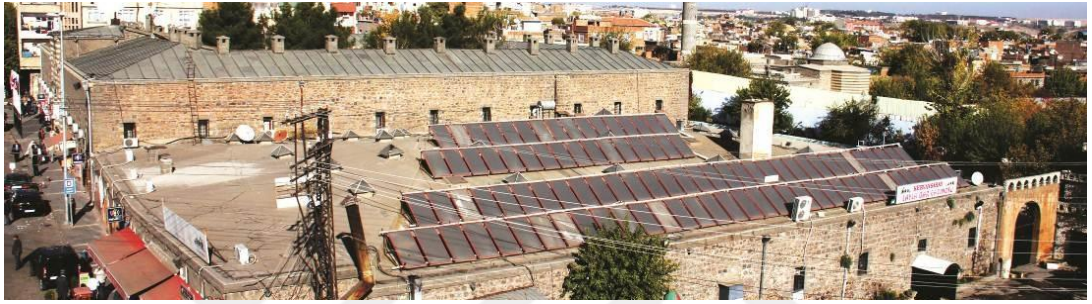
**Şekil 5.9:** Hüsrev Paşa (Deliller) Hanı güney cephesi (DVBM, 2020)

Hüseyin Paşa Hanı'nın güney cephesi iki bölümden oluşmaktadır. Ön bölümde ahır yer alırken, arkasında konaklama bölümünün üst katı bulunmaktadır. Yapının güney cephesi moloz taş malzemeden yapılmıştır. Yapıya ait 1954 yılı öncesi fotoğraflarda; ahır bölümünün güney duvarında değişik yüksekliklerde ve çeşitli boyutlarda, on açıklığın bulunduğu görülmektedir. Bunlardan beşi dikdörtgen biçimli, küçük boyutlu ve yüksekte yer almaktadır. Bu açıklıklardan biri, kemerli kapı açıklığı

şeklindedir. Geri kalan açıklıklar ise demir parmaklıklı ve büyük boyutludur. Güney cephesinde, yuvarlak kemerli bir açıklık şeklinde olan giriş kapısı ve beşi büyük, dördü küçük olmak üzere toplam dokuz pencere bulunmaktadır. Bu pencereler düz lentoludur. Konaklama bölümü cephesinde 11 pencere bulunmaktadır. Pencereler basık ve hafifletme kemerlidir. Hafifletme kemerleri tuğladan yapılmıştır (Şekil 5.9). Ancak 1954 öncesi fotoğraflarda köşelerde yer alan ilk ve son pencerelerin daha küçük boyutlu ve daha yüksek olduğu görülmektedir. 1964 yılında yapılan restorasyon çalışmasıyla diğer pencereler ile aynı boyuta getirildiği bilinmektedir (Şekil 5.10).

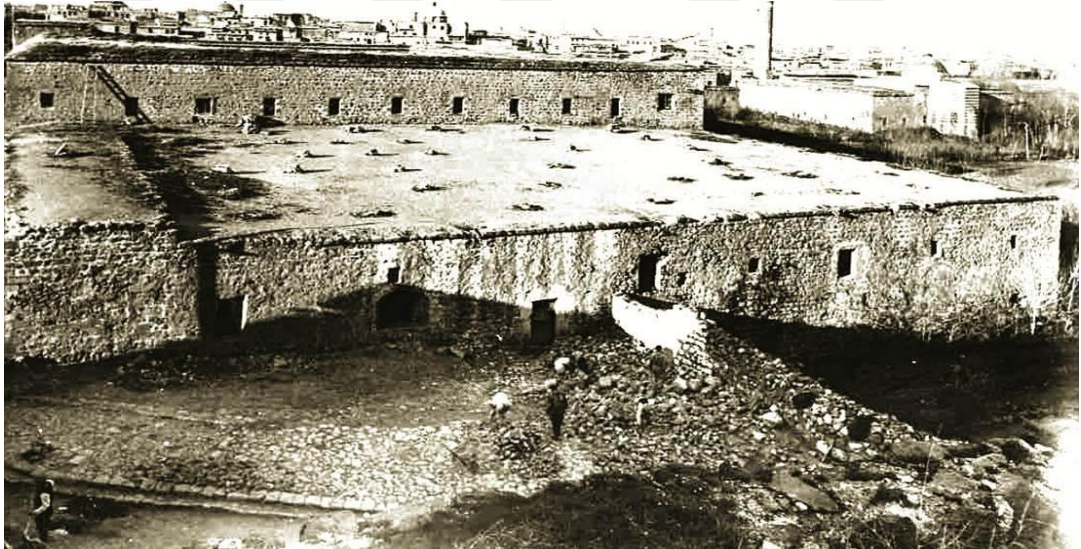
**Şekil 5.10:** Hüsrev Paşa (Deliller) Hanı güney cephesi (1954 öncesi) (DVBM, 2020)

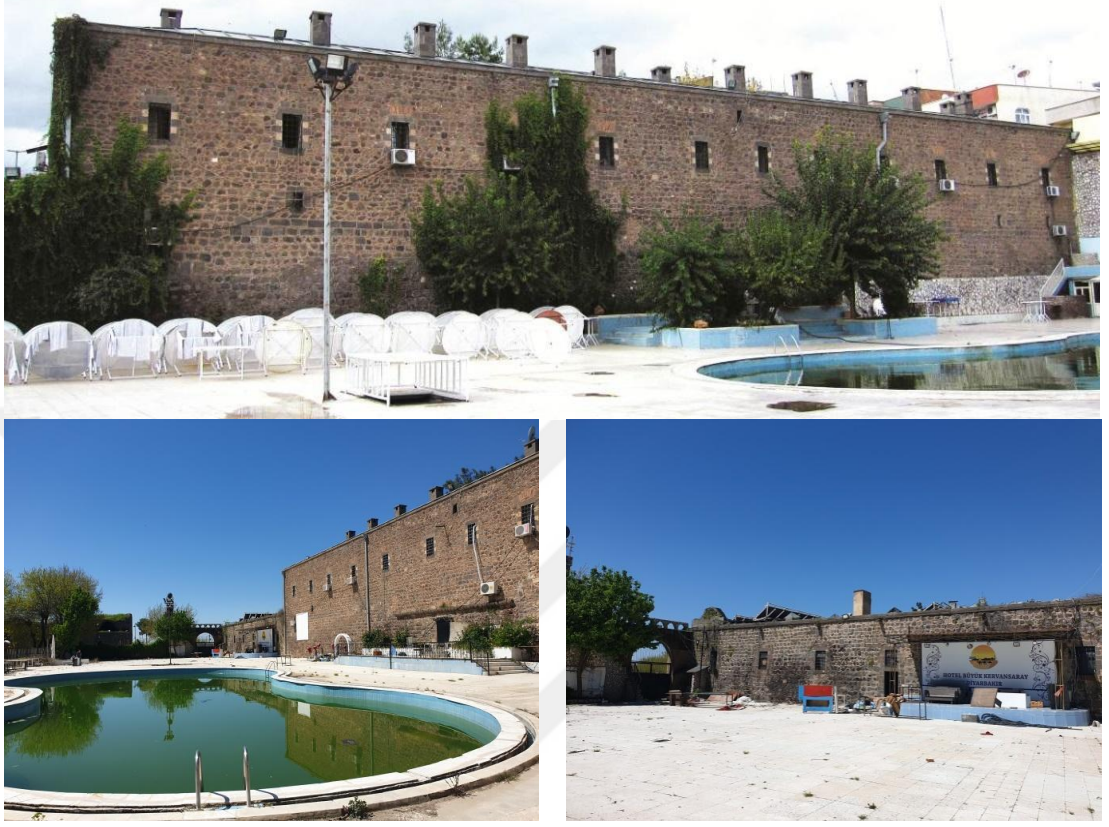
**Şekil 5.11:** Hüsrev Paşa (Deliller) Hanı doğu cephesi (DVBM, 2020)

Doğu cephesinde Han'ın özgün ikinci giriş kapısı bulunmaktadır. Doğu cephesinde on altı adet pencere bulunur. Zemin katın köşelerinde bulunan odalarda iki adet pencere yer alır. Köşelere yakın olan bu pencereler küçük boyutlardadır. Alt katta küçük boyutlarda, düz lentolu beş adet pencere bulunmaktadır. Üst katta düz lentolu, basık hafifletme kemer şeklinde on iki pencere bulunmaktadır (Şekil 5.11).

Hafifletme kemerleri tuğla malzemeden yapılmıştır. Doğu cephesinde moloz taş malzeme hâkimdir. Bu cephe örgü ve malzeme niteliği olarak kuzey cephe ile aynı şekilde yapılmıştır.

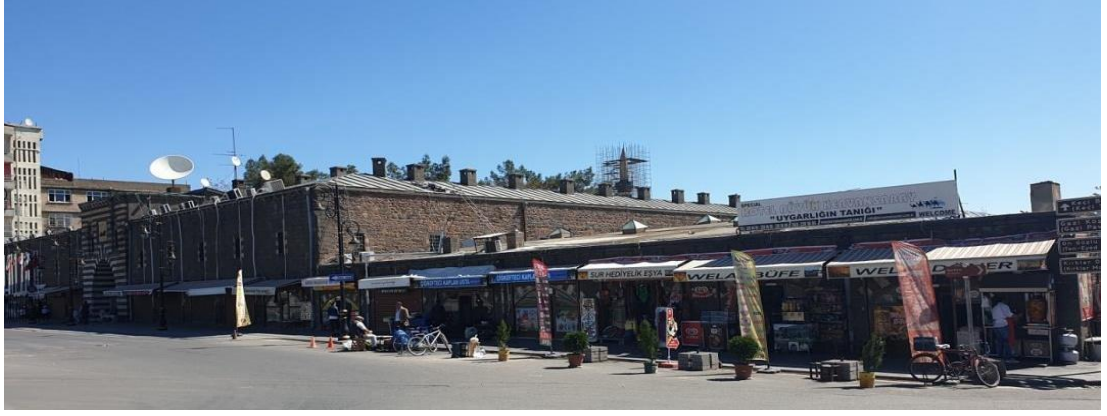
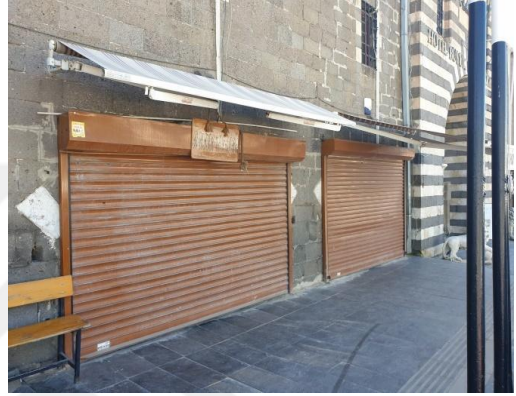
**Şekil 5.12:** (a) Hüsrev Paşa hanı batı cephesi, (b) Hüsrev Paşa Hanı güneye doğru uzanan dükkânlar, (c) Giriş portalının solunda kalan dükkânlar (Damar T. Fotoğraf Arşivi, 2020)

Hanın ana girişi batı cephesinde yer almaktadır. Osmanlı hanlarının cephelerinde giriş ön plandadır. Girişin yapımında, önceki dönemlerin örneklerinden farklı tasarımların uygulandığı görülmektedir. Yapının girişi eyvanın gerisindedir. Bu dönem hanların genelinde, girişin belirgin hale gelmesi amacıyla çıkmalar yapılmıştır. Girişin üst örtüsünün yüksek tutulması bulunduğu cepheyi diğer cephelerden farklı kılmaktadır. Hanların girişi tasarlanırken yerel karakterlerden de etkilenilmiştir (Semiz, 2007). Konaklama bölümünün girişinin iki yanında, beşer adet dükkân sıralanmıştır. Ahır bölümünün batı cephesinde, benzer özelliklerde yedi dükkân daha sıralanmıştır. Dükkânların üzerine yapının birinci kattaki odaları bulunur ve odalarda beşer adet pencere yer alır. Pencereleler dikey dikdörtgen şekilli olup, pencere söveleri almalı yapıdır. Bu pencerelerin üzerinde hafifletme kemerleri yer alır (Şekil 5.12).

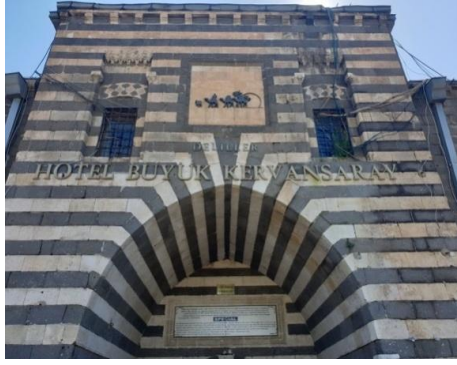
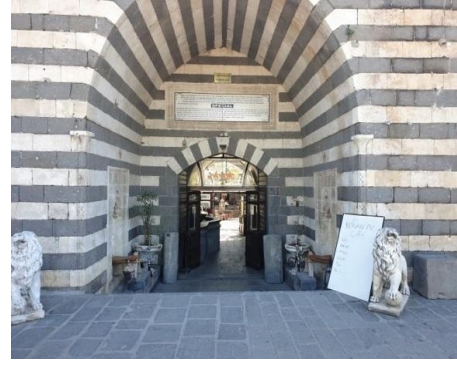
Şekil 5.13: Deliller Hanı'nın portalı (Damar T. Fotoğraf Arşivi, 2020)

Taç kapı, yapı seviyesinden yüksekte yapılmıştır. Cephenin tamamı, siyah beyaz sıralı düzgün kesme taşlardan inşa edilerek ön plana çıkarılmıştır. Giriş üzerinde yer alan iki pencerenin, yapının diğer cephelerinde bulunan pencerelere oranla daha özgün bir işçilikle yapıldığı görülür. İki pencere arasında kalan kısımda ise, sıralanmış develeri gösteren kabartma bir motif yer almaktadır. Motifin sağında ve solunda bulunan dikdörtgen pencerelerin köşelerine birer sütünce yerleştirilerek çerçeve oluşturulmuştur. Çerçevenin üzerinde mukarnaslar bulunur (Yavuz, 2011) (Şekil 5.13).

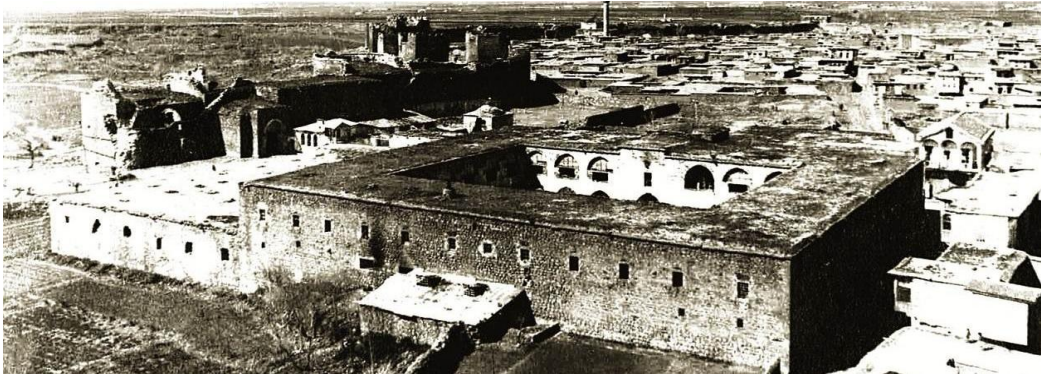
Şekil 5.14: Hüsrevpaşa (Deliller) Hanı, batıdan genel görünüş, 1950 öncesi (DVBM, 2020)

Doğu-batı aksında uzanan dikdörtgen plan tipine sahip ahır bölümü, art arda dizilmiş yedişer ayakla altı sahna ayrılmıştır. Her sahnın üzerinde beşik tonoz kullanılmıştır. Sahnların ayakları doğu-batı doğrultusunda yuvarlak kemerlerle birleştirilmiştir. Tonozların kilit noktasında, havalandırma delikleri yer almaktadır. Bu delikler tonozlar için ışıklandırma görevini de sağlamaktadırlar. Tonoz ve kemerlerin profili yarım daire biçimindedir. Hanın çatısında baca izleri mevcuttur (Şekil 5.14).

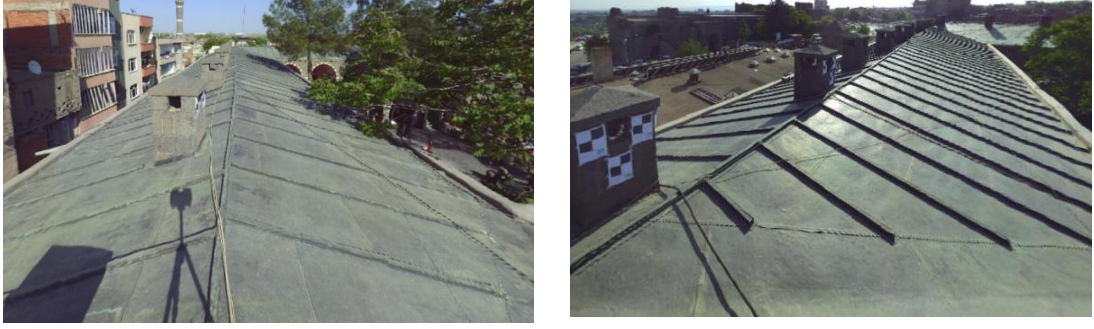
**Şekil 5.15:** Çatı Kuzey ve Güney görünüş (kuzey) (DVBM, 2020)

Deliller Hanı'n çatısı betonarme beşik çatı olarak yapılmıştır. Betonarme beşik çatının, 1950'li yıllarda uygulanan restorasyon çalışmalarında yapıldığı görseller üzerinden tahmin edilmektedir (Şekil 5.15).

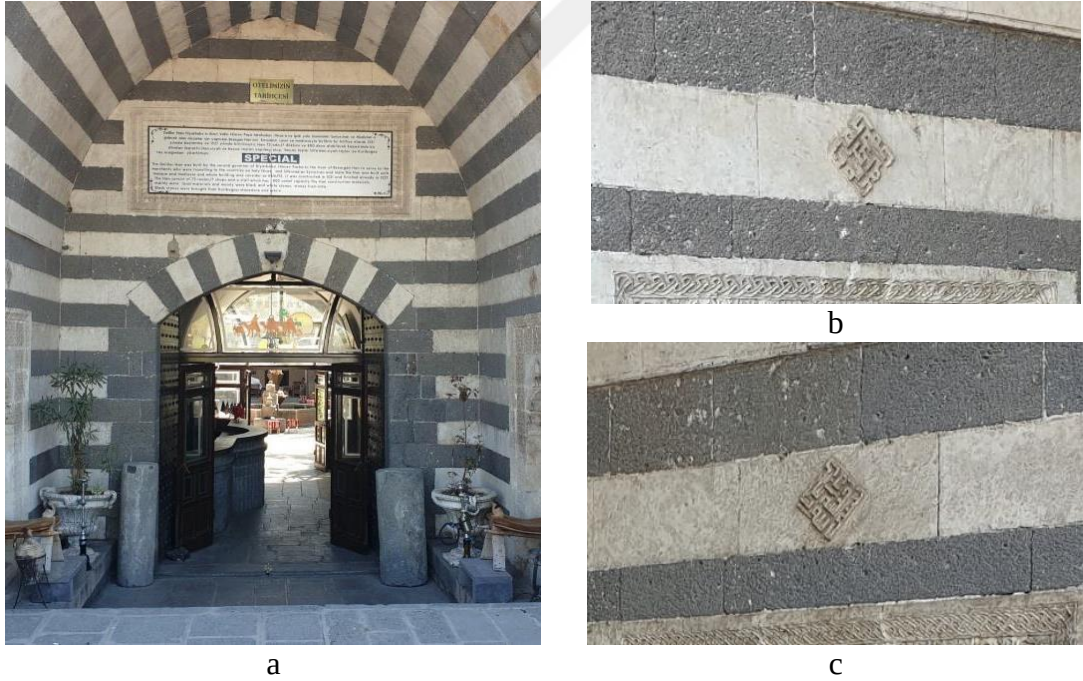
**Şekil 5.17:** (a) Han'ın sivri kemerli giriş kapısı ve üzerinde bulunan çevrelenmiş pano, (b) Kuzeyde bulunan nişin panosu, (c) Güneyde bulunan nişin panosu (Damar T. Fotoğraf Arşivi, 2020)

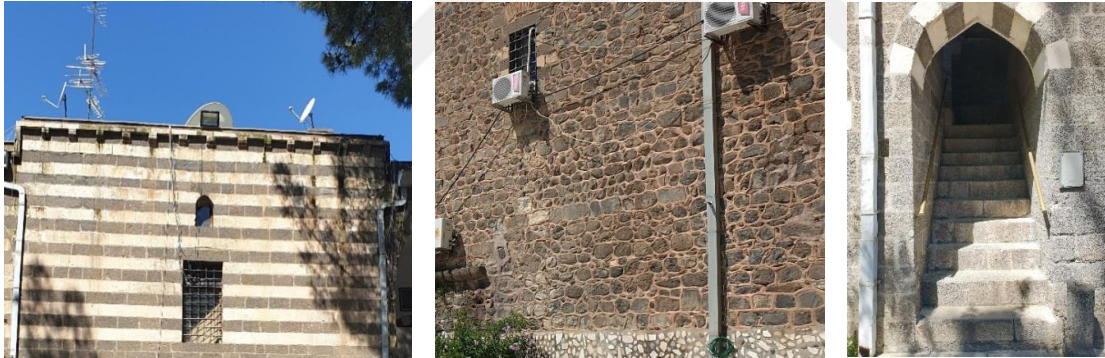
**Şekil 5.18:** Deliller Hanı'nda cephelerde kullanılan taş örnekleri (Damar T. Fotoğraf Arşivi, 2020)

Yığma yapım tekniği ile inşa edilmiştir. Konaklama bölümünde birinci kat, zemin katın devamı niteliğinde yapılmıştır. Ahır bölümü tek katlı olup aynı teknikle inşa edilmiştir. Deliller Hanı'nın üst örtüsü inşa edildiği dönemde toprak dam şeklinde yapılmıştır. Yapım malzemesi olarak, yörede en fazla bulunan bazalt taş kullanılmıştır. Anadolu mimarisinde ve Diyarbakır'da ilk dönemlerden itibaren kullanılan taş, neredeyse tüm yapıların ana malzemesi haline gelmiştir. Yapının işlev ve öneminin gerektirdiği bölümlerinde tuğla, mermer, ahşap, alçı malzemelere yer verilmiştir. Han'ın avlu cephelerinde kullanılan düzgün kesme taş, iki renkli(siyah-beyaz) ve zengi sanatının etkisini taşımaktadır. Sokağa bakan cephelerinde yer yer moloz taş kullanıldığı görülmektedir. Hanın giriş kapısı üzerinde yer alan yazı; beyaz taşların Urfa'dan, siyah taşların ise Kurtboğaz taş ocağından çıkartıldığını belirtmektedir (Karaca, 2014). Diyarbakır'ın anıtsal mimarisinde, bölgenin karakteristik yapı taşı haline gelen bazalt taş ile Suriye için karakteristik olan siyah-beyaz alterne taş kaplamaya yaygın olarak yer verilmiştir (Kuban, 2007) (Şekil 5.18).

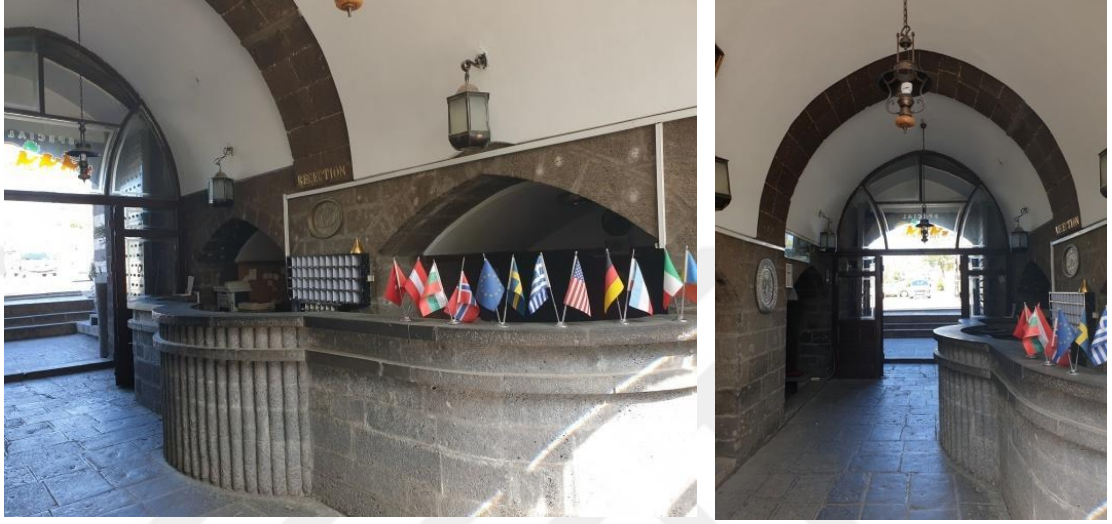
**Şekil 5.23:** Hanın giriş bölümü resepsiyon bölümünün görünümü (Damar T. Fotoğraf Arşivi, 2020)

Kervansaray otelde girişin hemen sol tarafına resepsiyon, sağ tarafına ise lobi konumlandırılmıştır. Resepsiyonda bir kabul bankosu bulunmaktadır. Resepsiyon bankosu, otelin özgün dokusuna uyması açısından üç yöne bombeli olacak şekilde

bazalt malzemeden yapılmıştır. Otelin farklı ırklara hizmet vermesinden dolayı bankonun üstüne ülkelerin bayrakları sabitlenmiştir. Bankonun hemen arkasında iki sivri kemer gözlü açık birimler bulunmaktadır. Resepsiyonda müşterinin kaydı alındıktan sonra oda anahtarı verilir. Oda anahtarları kabul bankosunun arkasındaki bölümde bulunmaktadır. Bunun hemen üzerine “resepsiyon” yazılı tabela konumlandırılmıştır (Şekil 5.23).

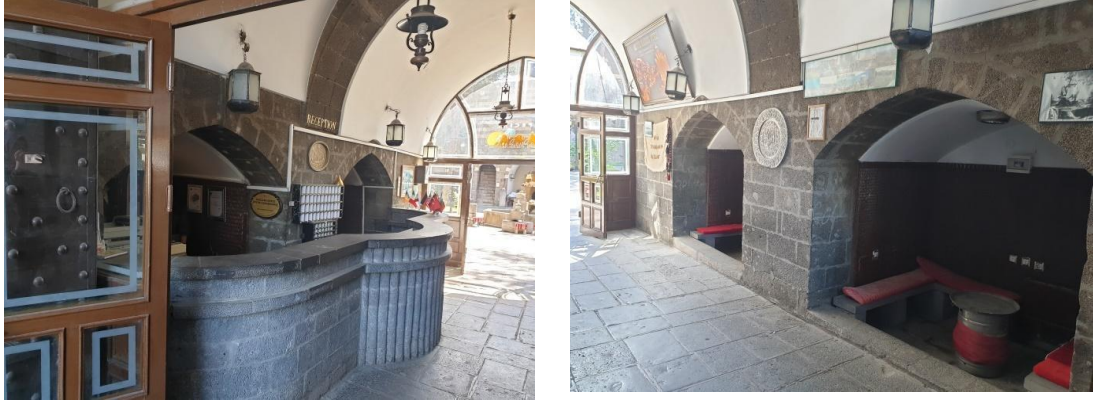
**Şekil 5.24:** Hanın resepsiyon ve lobi alanı (Damar T. Fotoğraf Arşivi, 2020)

Otel içerisine, ziyarete gelen müşteri veya müşteri grubunun kabulü öncesinde, idari işlem ve kayıtlar süresince zaman geçirebileceği konforlu bekleme alanları yapılmalıdır. Kervansaray otelde resepsiyonun karşı tarafında bulunan iki kemer gözlü geniş nişlere tasarlanan bu mekân, ihtiyaca cevap verebilecek düzeyde değildir. Demir malzemeden yapılmış orta sehpa ve sedirlerin üzerine bırakılan kumaş minderler, konfor açısından da oldukça yetersizdir. Duvarlara dekoratif amaçlı çiniler asılmıştır. Mekânın aydınlatması tavandan sarkıtılan avizeler ve duvara sabitlenmiş aplikler ile sağlanmaktadır. Isınma problemi ise elektrikli sobalar ile çözümlenmeye çalışılmıştır (Şekil 5.24).

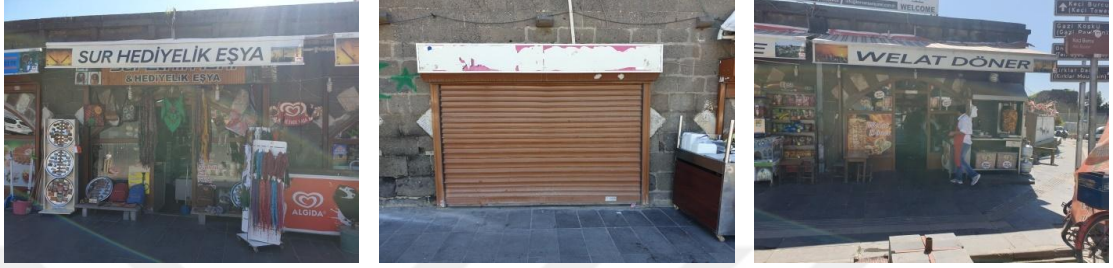
**Şekil 5.26:** Otelin batı cephesinde yer alan dükkânlar (Damar T. Fotoğraf Arşivi, 2020)

tarikhlerin Covid-19 sürecine denk gelmesinden dolayı dükkânlarda %50 oranında bir kapanış görülmektedir. Dükkânlar sarkıt avizeler ve duvara sabitlenmiş aplikler ile aydınlatılmaktadır. Isıtma ve soğutma sistemi olarak duvara sabitlenen elektrikli klimalar kullanılmıştır. Hediyeelik eşya, büfe, av malzemeleri, yiyecek gibi ürünlerin satıldığı bu dükkânların önüne farklı malzemelerden yapılan ürünlerin sergilendiği stantlar bırakılmıştır (Şekil 5.26).

Zaman içinde dükkânların dış cephelerinde, iklimsel koşullardan ötürü aşınmalar ve soyulmalar meydana gelmiştir. Duvarın bazı bölümlerinde sıva dökülmeleri, taş aşınmaları mevcuttur. Cepheye denk gelen yağmur oluğunun yol kotuna kadar uzanmamasından dolayı bulunduğu duvarda deformasyonlara sebep olmuştur.

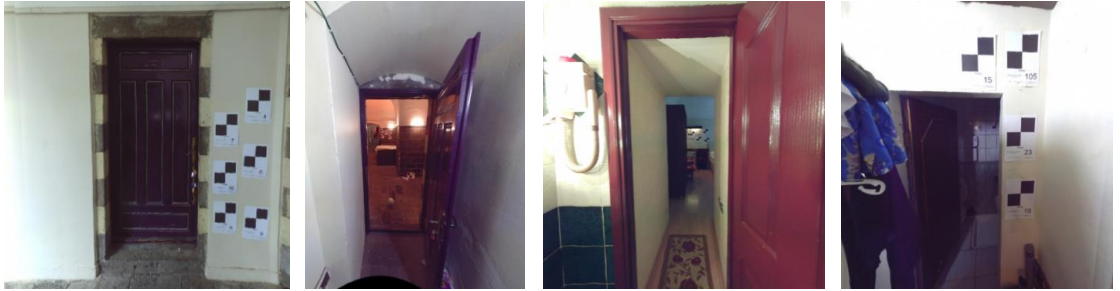
**Şekil 5.28:** İkinci tip standart yatak odası (DVBM, 2020)

Büyük Kervansaray Otel odalarının hepsinde bir dolap ve bir de ocak nişi bulunur. Yatak odalarında seçilen elemanlar ile aksesuar dizaynında bir bütünlük yakalanamamıştır. Mekânın aydınlatması tavana asılan sarkıtlar ve duvara sabitlenen aydınlatma elemanları ile sağlanmaktadır. Isınma-soğutma sorunu ise kalorifer sistemi ve duvara sabitlenen elektrikli klimalar ile çözümlenmiştir. Odanın ıslak hacmine geçiş kapıları dik açılıdır. Islak hacimlerde mekânsal gereksinimler minimum düzeyde giderilmiş ve kullanıcıya çağdaş bir temizlenme imkânı verilmiştir. Islak hacimin zemin ve duvarları seramikle kaplanmıştır (Şekil 5.28).

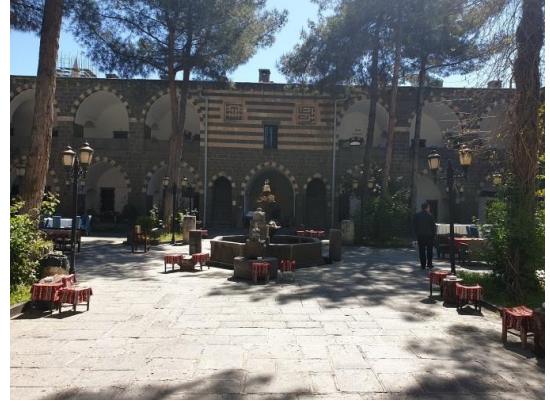
**Şekil 5.32:** Avlunun doğu ve batı cephe görünümü (Damar T. Fotoğraf Arşivi, 2020)

**Avlu:** Büyük Kervansaray Otel'in avlu bölümünden diğer mekânlara dağılım söz konusudur. Yaz aylarında kullanılmak üzere, açık hava kafe kahvaltı alanına dönüştürülmüştür. Havuzu, avlunun orta kısmına konumlandırılmıştır. Avlu bölümü, mekânlar arası geçişi sağlamaktadır. Yaz aylarında oldukça cezbedici olan mekân, kış aylarında tam tersi bir düşünce oluşturmaktadır. Bölüm sadece otel müşterilerine değil, dışardan gelen halka da hizmet vermektedir. Avlunun büyüklüğü ve oluşturduğu otantik ortam sebebiyle yaz aylarında düğün, nişan, mezuniyet gibi etkinliklerini düzenlemek isteyenler tarafından kullanılmaktadır. Bu dış mekânın kimi yerlerine, taşınabilir masa ve sandalyeler yerleştirilmiştir. Tefrişlerin bir kısmı havuzun etrafına da yerleştirilmiştir (Şekil 5.32).

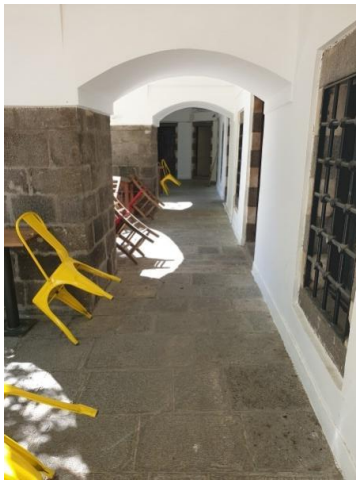
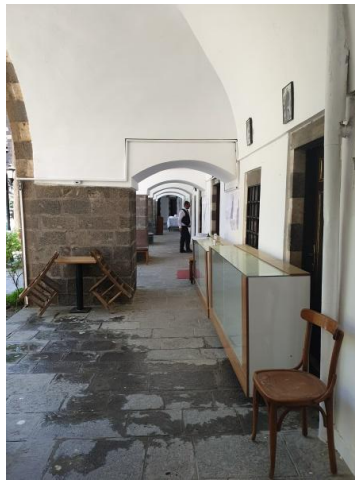
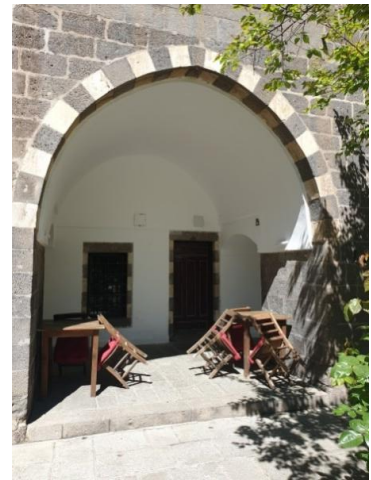
**Şekil 5.33:** Zemin kat revakları (Damar T. Fotoğraf Arşivi, 2020)

**Revaklar:** İşlev değişikliği sonrası kat koridorları olarak kullanılan revakların sırtı duvara yaslı olan kısmı kapalı, ön cephesi ise açıktır. Farklı malzemelerden yapılan masa ve sandalyeler konumlandırılmıştır. Zemini bazalttır. Çeşitli tefrişlerin kullanıldığı bu koridorların işlev değişikliği sonrası özgün dokusunu oldukça yüksek seviyede korumuş, büyük bir değişim gerektiren bir tadilat gereksinimi duyulmamıştır (Şekil 5.33). Revaklar dikdörtgen ayaklar üzerine oturtulmuştur. Dikdörtgen ayakların derinlikleri revak derinliğinin yarısına yakın konumdadır. Arkada bulunan duvara alçak, basık sivri profilli kemerlerle tutunmakta ve bu kemerler revağın birimleri arasındaki geçişi sağlama görevini üstlenir.

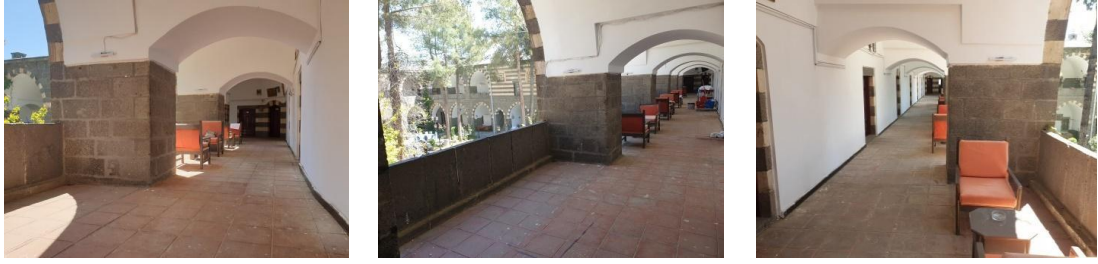
Birinci katta bulunan kat koridorlarında da estetik endişeden uzak oturma bölümü tasarlanmıştır. (Şekil 5.34).

Şekil 5.34: Birinci kat revakları (Damar T. Fotoğraf Arşivi, 2020)

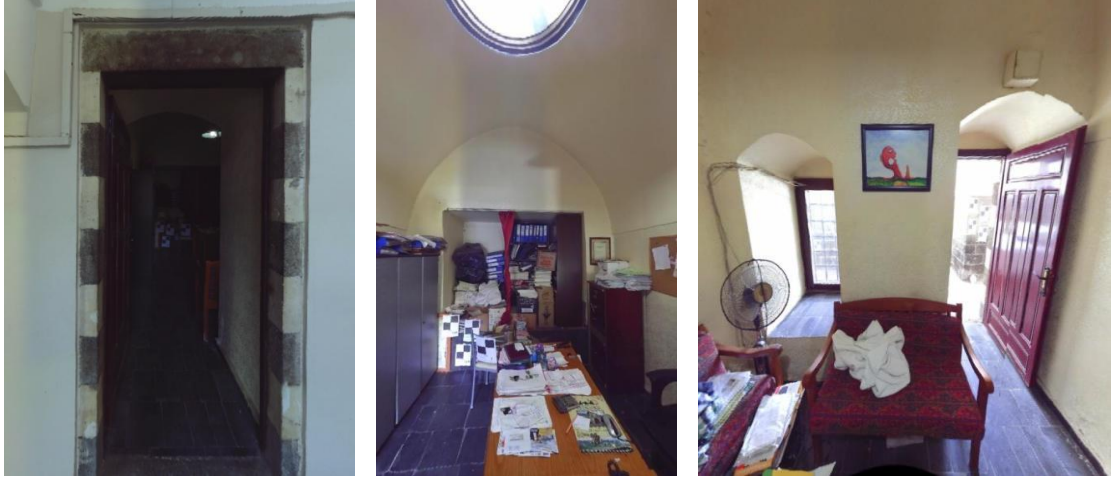
**Oda (6 No'lu Mekan):** Otel idari personellerinin ve çalışanlarının kabul holü ile kolay bir şekilde irtibatı sağlayabilecekleri uygun bir mevki belirlenmelidir. Müdüriyet, muhasebe, idari amir gibi birimler aralarında irtibat sağlanacak şekilde ayrı ayrı inşa edilmelidir. İdari çalışanlar için gereken lavabo, wc ile gardırop dışardan çözümlenmiştir. İdari birimlerin bir kısmı resepsiyondan sonra avluya çıkıldığında hemen sol tarafta, tek doğrultuda dizilmiş üç odayı kapsayacak şekilde dizayn edilmiştir. Bu odalar müdür, muhasebe ve teknik elemanlar tarafından kullanılacak şekilde oluşturulmuştur. 6 no'lu idari birime ait koyu renkli ahşap bir kapının bulunduğu duvarın formu dış mekândan dikdörtgen olarak görülmektedir. Ancak, iç mekânda düşük kotlu derin bir kemer ile giriş holü sağlanmıştır. Mekânın yuvarlak kemerli dikdörtgen doğramalı bir penceresi bulunmaktadır. Kapının hemen karşı duvarında dikdörtgen formlu bir niş bulunmaktadır. Bu aslında devamında bulunan dükkâna geçiş bölümüdür. İşlev değişikliği sonrası geçiş bölümü tuğla malzeme ile kapanarak, iki farklı amaca hizmet verecek bölümler oluşturulmuştur. Bölümlere ayrılması sonucu oluşan niş, açık depolama alanı olarak kullanılmıştır. Mekân duvar ve tavanı açık renkli olmasına karşın, kullanılan mobilyalar koyu renklidir. Ahşap, metal ve kumaş malzemelerden oluşan mobilyalarda oldukça dağınık bir dizilim söz konusudur. Mekân, tavandan sarkıtılan avize ile aydınlatılmıştır. Isınma için gerekli kalorifer tesisatı çekilmesine rağmen, elektrikli vantilatör ve sobalar ile ısınma ve soğutma ihtiyacı giderilmektedir. Mekânın zemini ahşap görünümlü seramik kaplama yapılmıştır (Şekil 5.35).

**Şekil 5.35:** 6 no’lu idari birim görselleri (DVBM, 2020)

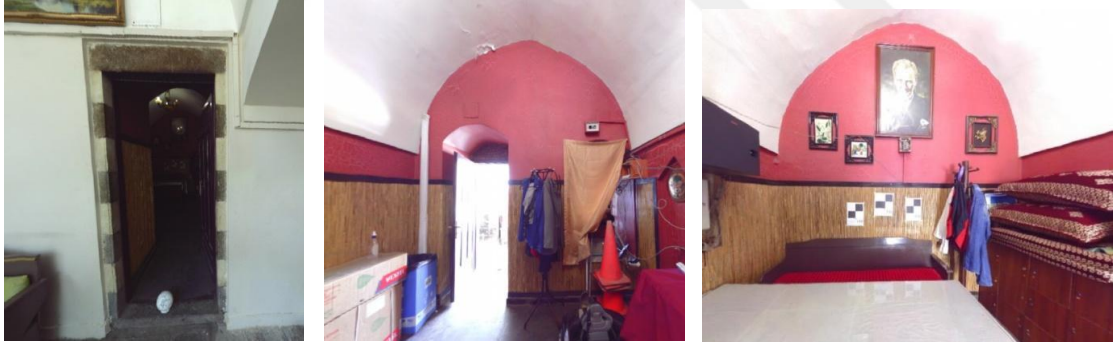
**Oda (8 No’lu Mekan):** Bu birim dinlenme ve giyinme gibi ihtiyaçların karşılandığı bölüm olarak dizayn edilmiştir. Koyu renkle boyanmış duvarları belirli bir noktaya kadar ahşap görünümlü bantlar ile kapatılmıştır. Tavanı açık renklidir. Zemin, beton üzerine halı kaplama yapılmıştır. Mekânın penceresi, üstten duvara sabitlenmiş perde amaçlı kullanılan bir kumaş ile kaplanmıştır. Pencerenin üzerinde elektrik şalteri bulunmaktadır. Girişte sol tarafında bulunan dolaplardan pencereye doğru kablolar açık bir şekilde uzatılmıştır. Sağ tarafında, ahşap malzemeden yapılmış kilitlenebilir bölümlerden oluşan bir dolap ve dolabın üstüne genellikle şark odalarında kullanılan çeşitli desenli duvar yastıkları bırakılmıştır. Odaya genel olarak baktığımızda, dağınıklığı ve tefrişlerin çeşitliliğinden dolayı bir nevi depolama alanı olarak da kullanıldığı düşünülebilir. Girişin karşı duvarına asılmış, büyüklü küçüklü dört adet ahşap çerçeveli resim bulunmaktadır. Hemen altında strüktürü ahşap malzemeden yapılmış, oturma bölümü orta sertlikte kumaş malzemeden yapılmış oturma yerleri konumlanmıştır (Şekil 5.37). Mekânda ısıtma-soğutma diğer mekânlarda olduğu gibi kalorifer sistemi, elektrikli soba ve soğutucu cihazlar ile sağlanmaktadır. Aydınlatma, duvara sabitlenmiş floresan aydınlatma elamanı ile çözümlenmiştir.

**Şekil 5.37:** 8 no’lu idari birimin görünümü (DVBM, 2020)

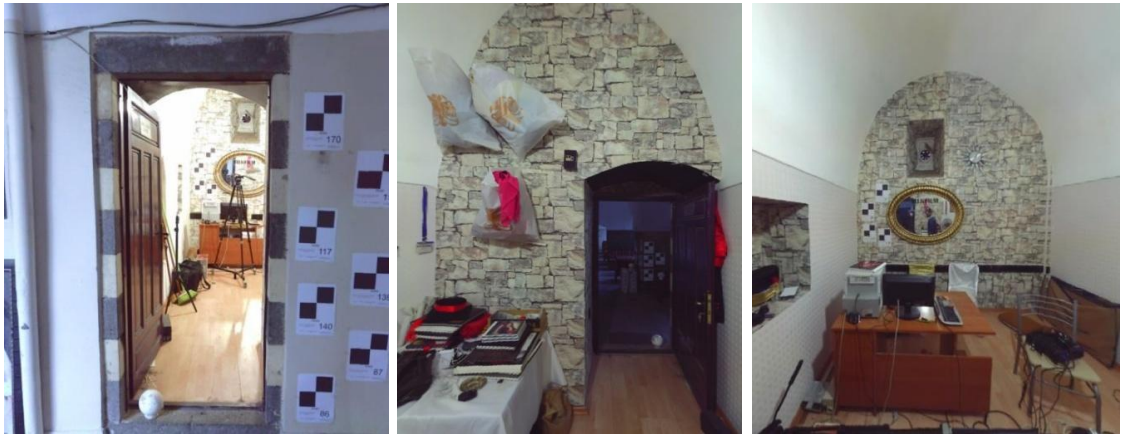
**Oda (13 No'lu Mekan):** Önceleri depo olarak işlevlendirilen birim, zamanla idari hizmet veren birime dönüştürülmüştür. Mekânın zemini ahşap kaplamadır. Kemerli bir hol ile geçiş sağlanır. Bu birim, kullanılan açık renk malzemelerden ötürü 10 numaralı depo birimine göre daha ferah bir görünüm vermektedir. Tavanı beşik tonoz olan birimin duvarları çift renklidir. Duvarlarında açık renk kullanılan mekânın kısa kenarlarında, taş desenli duvar kâğıdı kaplamaları kullanılmıştır.

Şekil 5.39: 13 no'lu depo birimi görselleri (DVBM, 2020)

Giriş kapısının olduğu duvara asılan poşetler, oldukça uyumsuz bir görünüm oluşturmaktadır. Girişin karşı ve sol duvarlarında farklı boyutlarda bulunan nişlerin iç kısımlarına kâğıt kaplama yapılmıştır. Mekâna idari işlemlerin görüldüğü iki masa konumlandırılmıştır (Şekil 5.39).

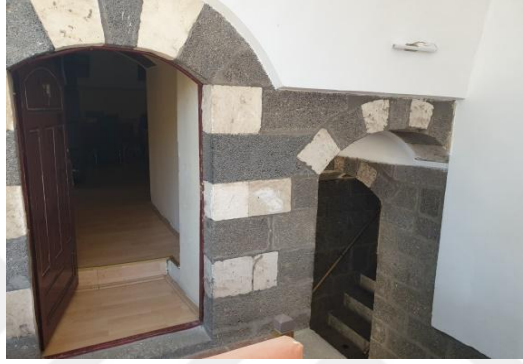
**Toplantı Odası:** Kaynaklarda geçen eski çizimlerinde toplantı odası olarak adlandırılan bu mekân, günümüzde kafe olarak kullanılmaktadır. Kemerli ahşap bir kapıdan geçiş sağlanır. Birimin zemini parke kaplama yapılmış, duvarlara ve tavana ise mat boya uygulanmıştır. Mekâna, metal ayaklı masa ve sandalyeler konumlandırılmıştır. Masaların üstü kırmızı örtülerle kaplanıp üzerine ‘okey’ oyun takımı yerleştirilmiştir. Duvarlara ahşap çerçeveler asılmıştır. Birimin avluya açılan bir penceresi bulunmaktadır. Aydınlatma tavandan sarkıtılan avizeler ile ısınma ise kalorifer petekleri ve elektrikli sobalarla sağlanmaktadır (Şekil 5.40).

**Şekil 5.40:** 25 no’lu toplantı odası revaktan görünümü (Damar T. Fotoğraf Arşivi, 2020)

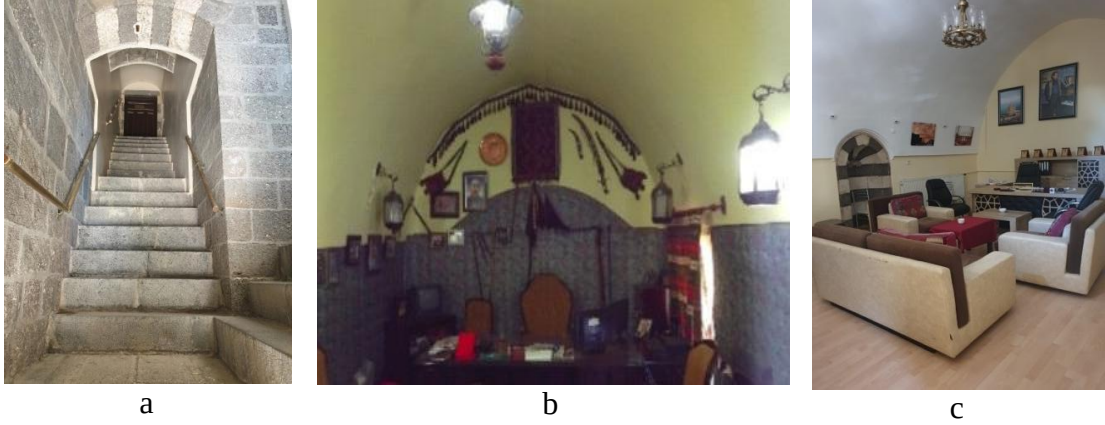
**Müdür Odası:** Mekân, yapının en yüksek kotlu mekânıdır. Vakıflar Genel Müdürlüğü arşiv fotoğraflarına bakıldığında, mekânda ahşaptan yapılmış masa ve televizyonun konumlandırıldığı bir dolap bulunduğu görülmektedir. Makam ve misafir koltuklarının, ahşap taşıyıcılı ve kumaş kaplamalı olduğu görülmektedir. Duvarlardan ve tavandan sarkıtılan aydınlatma elemanları ile mekân ışığı sağlanmaktadır. Mekân duvarları koyu renkli, tavanı ise açık renkli tasarlanmıştır. Birimin duvarlarına çerçeveler, çiniler ve kumaştan yapılmış çeşitli işlemler asılmıştır. Günümüzde mekân tasarımında ufak çaplı değişimler yapılmıştır. Duvara sabitlenmiş olan aplikler kaldırılmıştır. Tavandan sarkıtılan avize değiştirilmiştir. Koyu renkli olan duvar rengi açık tona dönüştürülmüştür. Duvarlarda sadece birkaç çerçeve olacak şekilde sadeleştirmeye gidilmiştir. Birimin mobilyaları deri ağırlıklı olup, orta sehpa ve makam masasında ahşap kullanılmıştır. Zemin açık renkli parke kaplamadır. Mekân ısınması kaloriferlerle sağlanmaktadır (Şekil 5.41).

**Şekil 5.41:** (a) Müdür odası geçiş merdiveni, (b) Müdür odası genel görünümü, (c) Odanın günümüz durumu (DVBİM, 2020; Damar T. Fotoğraf Arşivi, 2020)

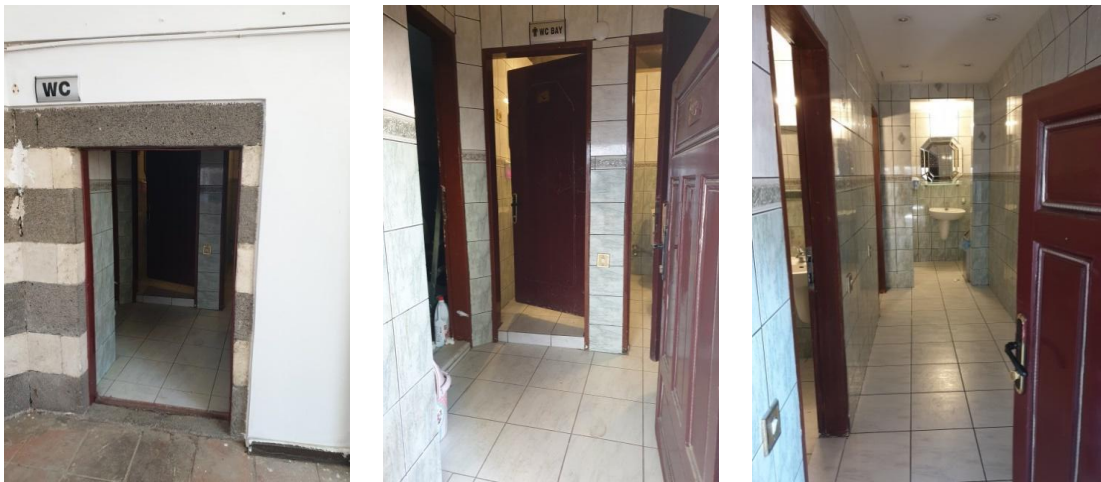
**Birinci Kat Wc:** Birinci katta ortak kullanım alanı olan bay ve bayan tuvaletlerin giriş kapısı, ortalama bir insan boyu için oldukça alçak kalmaktadır. Planlama olarak, ilk etapta bir giriş holü devamında wc kabinleri ve depoya dağılım söz konusudur. İç mekânlardaki kapılar ise standartlara uygun yükseklikte yapılmıştır. Mekânların zemin ve duvarları seramik kaplama yapılmıştır. Duvar seramikleri kısmen desenlidir. Tavan alçıpan levhalar ile kaplanıp, gömme spot ışıklar ile aydınlatma sağlanmaktadır. Birimlerin kapıları koyu renkli ahşap malzemelidir (Şekil 5.43).

**Şekil 5.43:** Birinci kat bay ve bayan wc'ler (Damar T. Fotoğraf Arşivi, 2020)

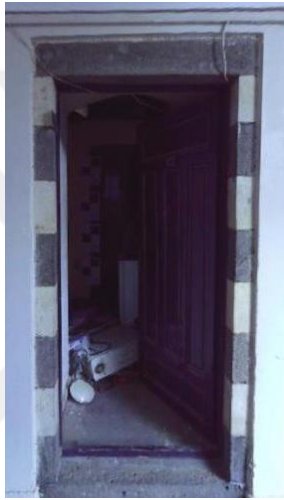
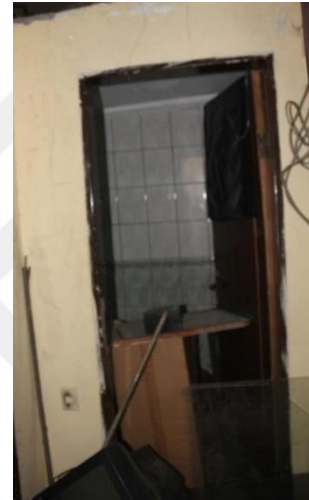
**Depo (15 No'lu Mekan):** Zemin katta bulunan depo biriminin atıl durumda kullanılmayan bir alan olduğu görülmektedir. Bozuk elektronik eşyaların ve kırık ahşap malzemeli mobilyaların üst üste koyulduğu bu mekânın devamında başka bir mekân bulunmaktadır. Mekânın duvarlarının seramik kaplama olması ıslak hacim olduğunun bir göstergesidir. Bu ikinci mekânın üst döşeme kotu, ilk mekâna göre daha alçaktır. Döşeme üzerine kullanılmayan eşyalar bırakılmıştır. Bazı bölümlerinde boya döküntüleri bulunan mekân, oldukça bakımsız kalmıştır (Şekil 5.44).

**Şekil 5.44:** 15 no'lu depo birimi iç mekân görüntüleri (DVBM, 2020)

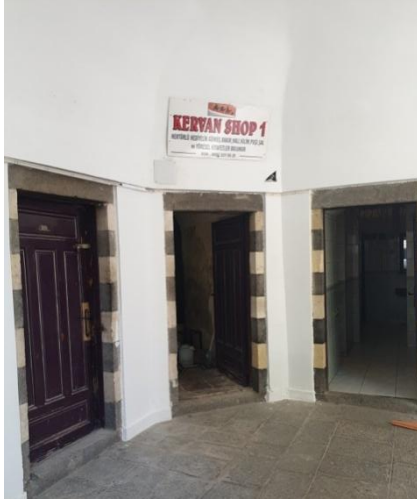
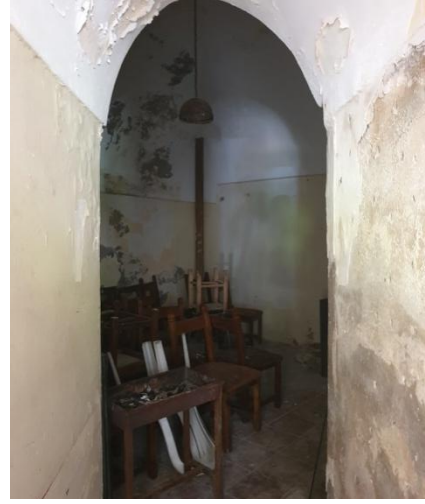
**Depo (23-1 No'lu Mekan):** Birimin kapısının üzerinde yazılı tabeladan anlaşıldığı üzere, bu kısım alışveriş yapılabilecek bir mekân olarak kullanılmakta idi. Ancak mevcut kullanımı, fazla masa sandalyelerin ve demir mangalların bırakıldığı bir depolama birimi şeklindedir. Tavandan sarkıtılan avize ile aydınlatılan mekânın ışıkları çalışır durumda değildir. Zemini bazalt kaplama olan birimin duvarlarında iki farklı renkte boya kullanılmıştır. Duvarlarda rutubet ve bakımsızlıktan dolayı sıva dökülmeleri ve renk değişimleri meydana gelmiştir. Mekân, depo olarak kullanıldığından ısınma probleminin düşünülmesine gerek duyulmamıştır (Şekil 5.45).

**Şekil 5.45:** 23-1 no'lu depo biriminin görünümü (Damar T. Fotoğraf Arşivi, 2020)

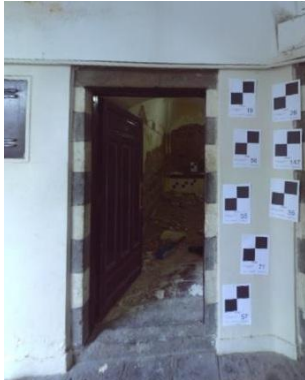
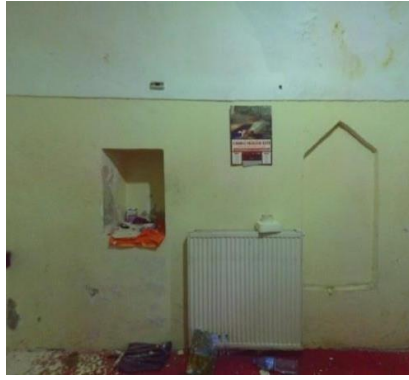
**Depo (23-2 No'lu Mekan):** Bu birim otelin mescitlerinden biri olarak tasarlanmıştır. Ancak zamanla kullanılmayan bölüm depoya dönüştürülmüştür. Kapısı ahşap malzemelidir. Yan kenarlarında sıralı bazalt kullanılmıştır. Kemerli bir giriş holünden içeri geçilmektedir. Mekânın özgün zemini bazalt kaplamadır. Ancak yeni işlevle, kırmızı renkli halı ile kaplanmıştır. Duvarlarda sıva ve boya dökülmeleri meydana gelmiştir. Mekânda farklı derinlik ve şekillerden oluşan nişlerden birinin, mescit havası katması amacıyla sonradan yapıldığı düşünülmektedir. Mekânın ısınması, işlev değişikliği sonrası döşenmiş kalorifer sistemi ile aydınlatma ise elektrikli sarkıtlarla sağlanmaktadır (Şekil 5.46).

**Şekil 5.46:** 23-2 no'lu depo biriminin iç mekân görünümleri (DVBM, 2020)

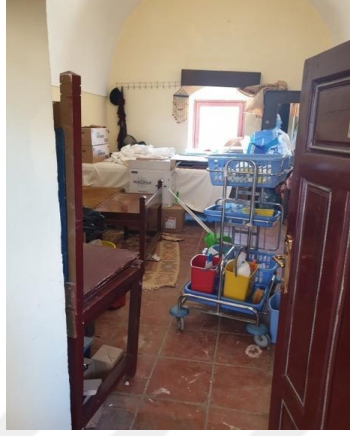
**Kat Deposu (30 No'lu Mekan):** Birinci katta yer alan kat deposunun zemini seramik kaplama yapılmıştır. Tavanı beşik tonozdur ve duvarlara açık tonlarda iki farklı boya uygulaması yapılmıştır. İşlev değişikliği sonrası kat ofisi olarak kullanılan bu mekâna, depolama amaçlı ahşap raflar ve dolaplar yerleştirilmiştir.

Raflarında temizlik malzemelerini ve kullanılmış yatak örtülerini barındıran tekerlekli donatının da bulunduğu mekânda, oldukça dağınık bir kullanım söz konusudur (Şekil 5.47).

**Şekil 5.47:** Birinci kat depo genel görünümü (Damar T. Fotoğraf Arşivi, 2020)

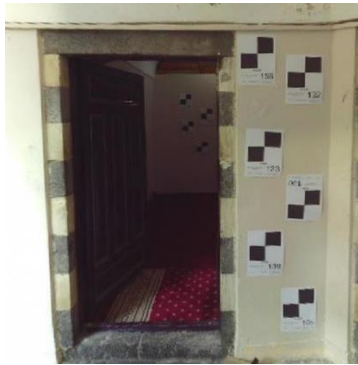
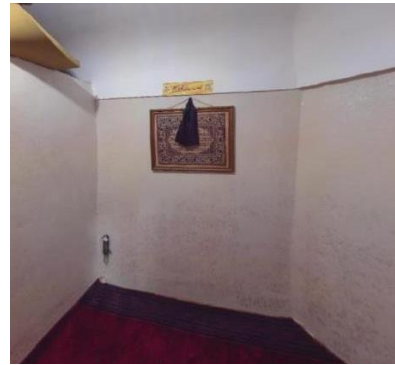
Hanın 16 numaralı mekânı mescit olarak tasarlanmıştır. Mekâna, dış revaktan dikdörtgen formlu ahşap bir kapıdan girilmektedir. Yamuk planlı olan mekânın tavanı beşik tonozdur. Zemini halı kaplama yapılmıştır. Duvarları sınırı beşik tonozun başlangıç noktası olacak şekilde, açık tonlarda iki farklı renge boyanmıştır. Duvara Arapça harflerden oluşan bir metnin olduğu tablo asılmıştır. Mekânın ısıtma-soğutma sistemi diğer mekanlarla benzerlik göstermektedir. Aydınlatma tavandan elektrik ile sağlanmıştır (Şekil 5.48).

**Şekil 5.48:** 16 no'lu mescit mekânı (DVBM, 2020)

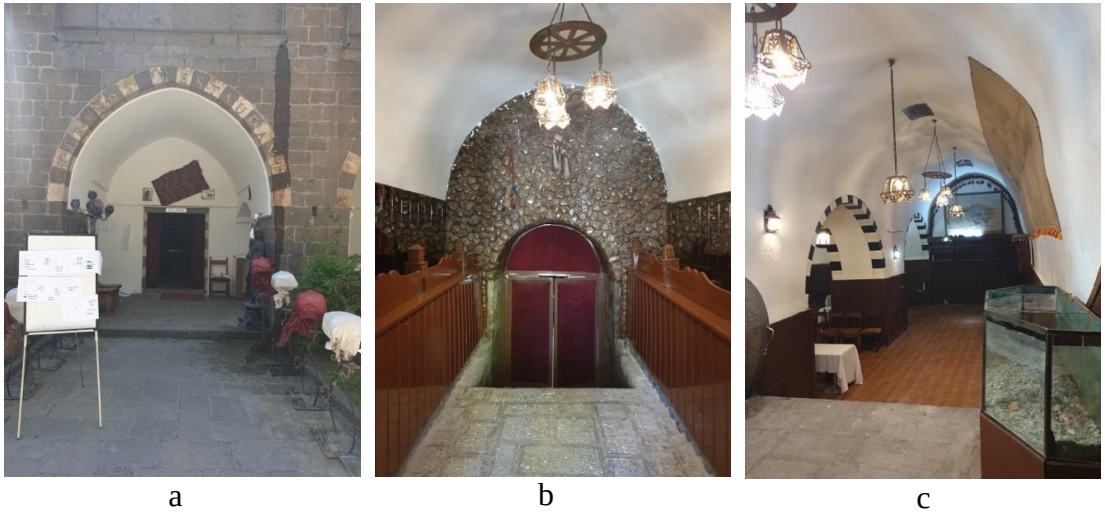
**Restoran:** Avlu zemin döşemesi ile ahır zemin döşemesi katları arasındaki kot farkı 2.42 m olarak ölçülmüştür. Bu sebepten, iki bölümün birleşmesi yapıyı oldukça

güçlendirmiştir. Bu durumu çözüme kavuşturabilmek adına, bu iki bölümü birbiriyle bağlayan kapının önünde bulunan ahır içindeki bölüme merdiven inşa edilerek yükseltilmiştir. Tasarlanan bu merdiven sayesinde ahır kısmına rahat bir geçiş sağlanmış olmakla birlikte restoran girişi olarak kullanılarak avantaj sağlanmıştır. Kemerli bir revaktan girişi sağlanan mekânın kapısı iki kanatlı ve ahşap doğramalıdır. Önüne kırmızı renkli bir paspas bırakılmıştır. Kapının üzerine iki adet küçük çerçeve ve bir kilim asılmıştır. Bu eyvanın geçiş yoluna, siyah metal ayaklı saksılar konumlandırılmıştır. Girişin ön kısmına, günün yemeklerinin yazıldığı ayaklı bir pano yerleştirilmiştir. Revağın restoran girişinin bulunduğu kemer gözünün sağ tarafına siyah bir heykel, sol tarafına ayaklı modern aydınlatma elemanı yerleştirilmiştir. Zemini ve duvarların bir kısmı yörenin malzemesi olan siyah bazalttır. Duvarların geri kalanına ve tavana sıva uygulanmıştır. Duvara sabitlenen aplikler ile aydınlatma desteklenmiştir. Restoranın giriş holünün zemini bazalttır. Tavana sıva uygulaması yapılmıştır. Duvarlara dekoratif koyu renkli taş kaplama yapılmıştır. Aydınlatma tavandan sarkıtılan avize ile sağlanmıştır. Hole yerleştirilen vestiyerler, ahşaptan yapılmış bariyerler ile ayrılmıştır. Restoran holünden ana salona geçişi sağlayan kapı, iki kanatlı, kemerli, ahşap doğramalı ve kumaş kaplıdır. Bu kapıdan ana salona geçişte bir iç mekân sahanlığı bulunmaktadır. Sahanlığa dekoratif amaçlı bir akvaryum yerleştirilmiştir. Sahanlıktan tekrar basamaklar ile oturma birimlerine ulaşım sağlanır (Şekil 5.49).

**Şekil 5.49:** (a) Otel restoranının giriş kapısının avludan görünümü, (b) Restoranın giriş holü, (c) Restoran ana salonun ilk kemer holü (Damar T. Fotoğraf Arşivi, 2020)

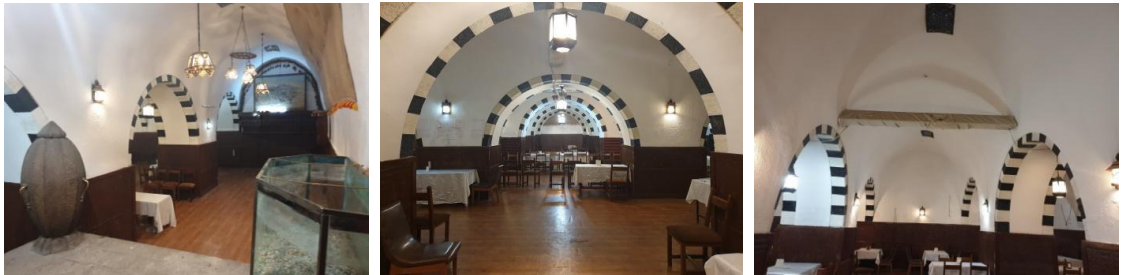
Restoranın ana salonunun zemini ahşap kaplama yapılmıştır. Kemer taşları siyah ve beyaz olmak üzere iki farklı renge boyanmıştır. Kemerlerden ve tavandan sarkıtılan avizeler ile duvara sabitlenmiş apliklerle aydınlatma sağlanmaktadır. Mekânda kullanılan ahşap malzemeden yapılmış masa ve sandalyelerin belirli bir yerleşim düzeni yoktur. Masaların üstü beyaz renkli örtülerle kaplanmıştır. Mekânın tonoz yüzeyleri raspa edilmiş, hasar görmüş bölümlerde gerekli onarımlar yapıldıktan sonra kireç harcıyla sıva yapılmıştır. Tonozlar güçlendirme amaçlı ahşap kirişlerle desteklenmiştir. Her tonoz bölümüne bir adet olmak üzere, toplamda 48 adet havalandırma bacası yapılmıştır (Şekil 5.51).

**Şekil 5.51:** Ana salonun bölümleri (Damar T. Fotoğraf Arşivi, 2020)

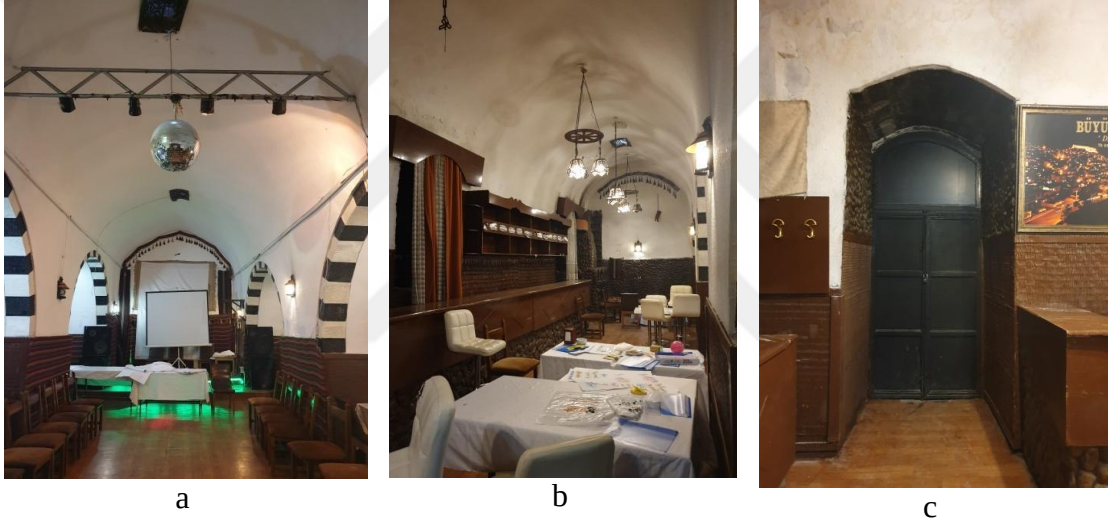
Restoranda yemek yeme dışında farklı etkinliklerin düzenlenebileceği bölümler de oluşturulmuştur. Bir bölümüne görüntü perdesi yerleştirilmiş, hemen önünde yerleştirilen masa ve duvar diplerine sıralanan sandalyeler ile gösterilerin izlendiği bölüm olarak tasarlanmıştır. Duvarların bir kısmı kumaş ve ahşapla kaplanmıştır. Tonoz kısmında boylu boyunca yer alan çelik kirişe hareketli spot ışıklar yerleştirilmiş; kirişin ortasından parlak, gri renkli, ışığı yansıtan bir malzeme ile kaplanmış top sarkıtılmıştır. Restoranın son kemer holü bar olarak tasarlanmıştır. Duvara sabitlenmiş ahşap malzemeden yapılmış rafların önüne bar tezgâhı sabitlenmiştir. Çeşitli etkinliklerin yapıldığı bu bölüm, oldukça dağınık ve düzensiz durumdadır. Bu bölümden yapının güney kanadına açılan kemerli ve çift kanatlı ahşap bir kapı bulunmaktadır (Şekil 5.52).

**Şekil 5.52:** (a) Sinevizyon gösterilerinin izlendiği bölüm, (b) Etkinliklerin yapıldığı kemer holü, (c) Restoranın ana salonunda yer alan yüksek kotlu kemerli kapı (Damar T. Fotoğraf Arşivi, 2020)
