**DİYARBAKIR SURIÇİ TARİHİ YAPILARIN YENİDEN  
İŞLEVLENDİRİLMESİ: VAHAP AĞA HAMAMI-  
DELİLLER HANI-İSKENDER PAŞA KONAĞI  
ÖRNEKLERİ**

**MİMARLIK  
YÜKSEK LİSANS TEZİ**

**Diyarbakır Suriçi Tarihi Yapıların Yeniden  
İşlevlendirilmesi: Vahap Ağa Hamamı-Deliller Hanı-  
İskender Paşa Konağı Örnekleri**

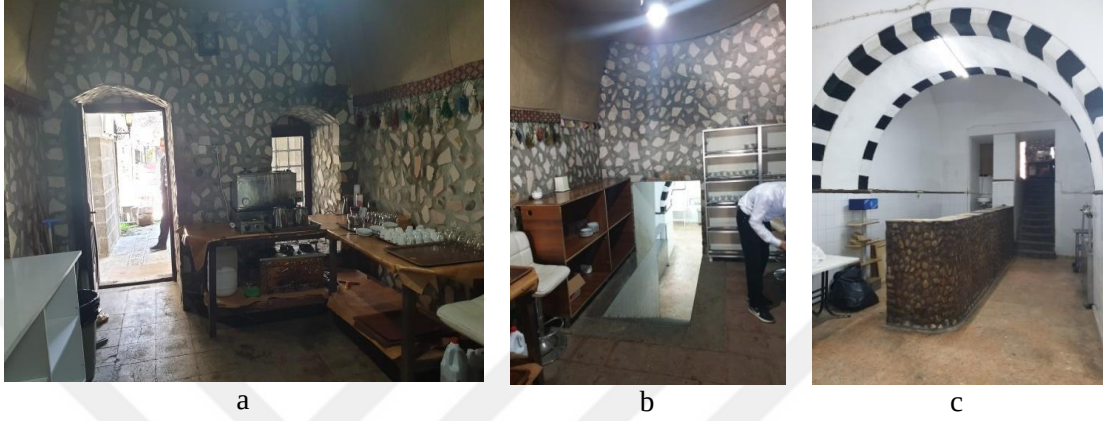
**Mutfak Girişi:** 18 numaralı servis mutfağından, işlev değişikliği sonrası ana mutfaka dönüşen ahır bölümüne bir geçiş merdiveni bulunmaktadır. Bu mekândan, revaklarda ve avluda oluşturulan oturma birimlerine, yatak odalarına yiyecek ve içecek servisleri yapılmaktadır. Mekân, kullanım amacı bakımından yeterli büyüklüktedir. Servis mutfağına ahşap ve metal malzeme kullanılarak yapılmış raflar ve stantlar konumlandırılmıştır. Bunlara farklı mutfak malzemeleri yerleştirilmiştir. Zemini bazalt yonu taş olan mekânın tavanı kumaşla kaplanmıştır. Duvarlar, özgün dokusu korunarak kullanılmıştır. Üst örtünün duvara oturduğu seviyede, renkli

ipliklerden yapılmış püsküllü dekorasyon malzemesi kullanılmıştır. Kapı ve pencere açıklıklarının kemerli bir yapısı vardır. Ancak doğramaları dikdörtgen formlu ahşap malzemeli yapılmıştır. Pencerenin revak bölümüne bakan cephesine demir parmaklıklar eklenmiştir. Tavandan sarkıtılan avize ile aydınlanması sağlanan mekânın ısınması ile ilgili herhangi bir ize rastlanmamıştır (Şekil 5.53).

**Şekil 5.53:** (a) Servis mutfağının iç mekândan dış kapı görünümü, (b) Servis mutfağından ana mutfağa geçiş merdiveni, (c) Ana mutfaktan servis mutfağına geçiş görünümü (Damar T. Fotoğraf Arşivi, 2020)

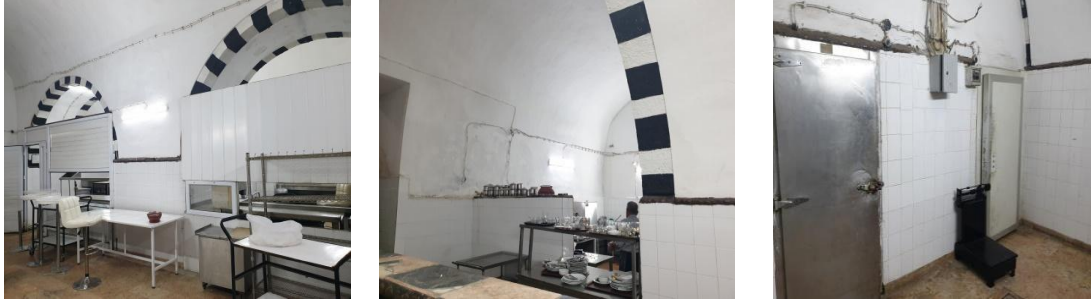
**Mutfak:** Ahır bölümünün bir kısmı, restoranın devamı niteliğinde ana mutfağa dönüştürülmüştür. Mutfaka, hem zemin katta yer alan 18 no’lu servis biriminden hem de restorandan ulaşım sağlanmaktadır. Restoran girişinin sol tarafında bir servis bankosu konumlandırılmıştır. Devamında sırasıyla bulaşikhane, depolama birimleri ve giyinme odası tasarlanmıştır. Mutfak bünyesinde bulunan üç adet depolama birimi ve giyinme odası farklı bir hol ile kendi içinde gruplanmıştır. Bu hole doğu cephesinden de giriş sağlanmaktadır. Zemini ve duvarları seramikle kaplanan mekânın tavanı sıva yapılmıştır. Mutfağın bir bölümü sıcak ve soğuk yiyeceklerin hazırlandığı alan olarak tasarlanmıştır. Birimde, boyu boyunca uzanan metal tezgâhlar konumlandırılmıştır. Orta bölümde yapılan adaya ocak eklenmiştir. Kısa duvar diplerinin birine iki adet lavabonun bulunduğu tezgâh, diğer kısma ise ızgara hazırlama bölümü ve duman bacası tasarlanmıştır (Şekil 5.54).

**Şekil 5.54:** Büyük Kervansaray Otel'in ana mutfağı (Damar T. Fotoğraf Arşivi, 2020)

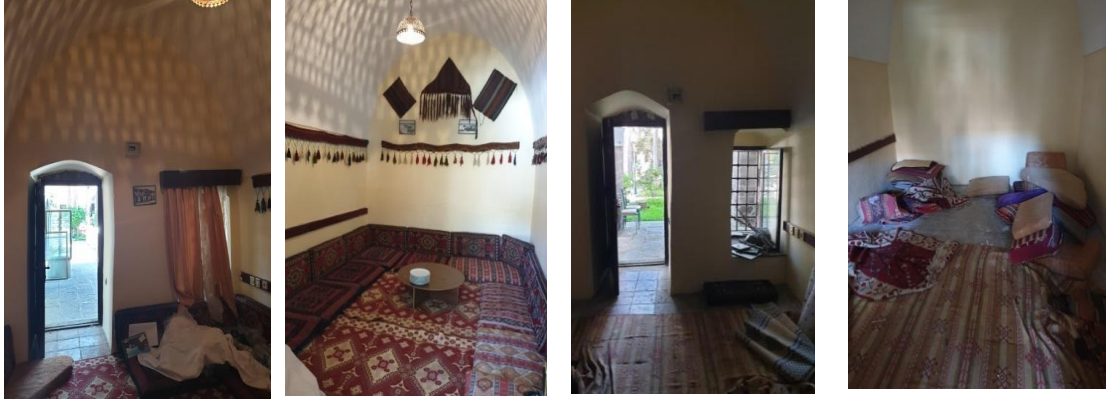
**Şark Odaları:** Yörenin kültürünün yansıması olan mekânlardandır. Odaların dikdörtgen formlu pencereleri, dış mekândan demir parmaklıklar ile kaplanmıştır. Yöresel ve doğal yapıya sahip motiflerin hayat bulduğu şark odaları, Anadolu'nun dekoratif bir kültürü olarak yorumlanabilir. Minimal yaşam biçimini ortaya sunan bu odalar, çok eski dönemlerden bu yana etkisini kaybetmemiş olan ve değer gören bir kültürdür. Türk dokunuşları sayesinde samimi bir görünüm sunan bu odaların tasarımı, Büyük Kervansaray Otel'de konforlu minderler ve rahatlığı korumak için yerleştirilen duvar yastıklarıyla gerçekleştirilmiştir. Otel içerisinde bulunan odaların, o dönemin Türk kültürünü ortaya koyan birçok eşya üzerinden ele alınması olasıdır. Zemini komple halı ile kaplanan odanın duvar diplerine boylu boyunca minderler ve duvar yastıkları döşenmiştir. Odanın orta bölümüne otantik bir ahşap sehpa konumlandırılmıştır. Girişin karşı ve sağ tarafında bulunan duvarlara halıdan yapılmış motifler asılmıştır. Tavandan asılan avizeler ile mekân aydınlatması sağlanmaktadır. Isınma problemi ise elektrikli cihazlar ile çözümlenmeye çalışılmıştır. Büyük Kervansaray Otel'de bulunan şark odaları çoğunlukla kullanılmamaktadır. Kullanılmayan mekândaki iç mekân donatıları dağınık bir görünüm sergilemektedir (Şekil 5.55).

**Şekil 5.55:** Şark odalarının iç mekân görünüşleri (Damar T. Fotoğraf Arşivi, 2020)

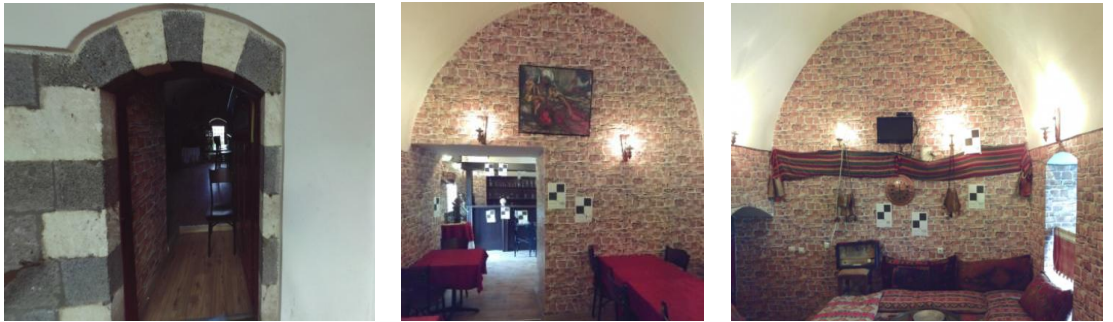
**Kafeterya:** Yapının 27 no’lu kafeterya mekânı, üst kat revağını ikiye ayırmaktadır. Her iki revaktan da geçişi sağlamak amacıyla iki kapısı bulunmaktadır. Üç bölümlü olan kafeteryada mekânlar arası geçiş, dikdörtgen formlu açıklıklarla sağlanmaktadır. Birimin bölümlerinin ikisi doğu, diğer bölümü batı cephesine bakmaktadır. Her birim farklı tasarlanmıştır. Birimlerden birine bar tezgâhı ile masa ve sandalyeler konumlandırılmıştır. Diğer birim sadece oturma birimi olarak düşünülüp masa sandalyeler konulmuştur. Üçüncü birim ise şark odası olarak düşünülüp, buna uygun tasarımı sağlayan sedir ve yastıklar yerleştirilmiştir (Şekil 5.56). Mekânların zemini ahşap kaplamadır. Duvarlara tuğla duvar görünümü verilmiş ve tavanda açık renkli tavan boyası uygulaması yapılmıştır. Aydınlatma duvara sabitlenen aplikler ve tavandan sarkıtılmış avizelerle sağlanmaktadır.

**Şekil 5.56:** Birinci kat kafeterya biriminin görselleri (DVBM, 2020)

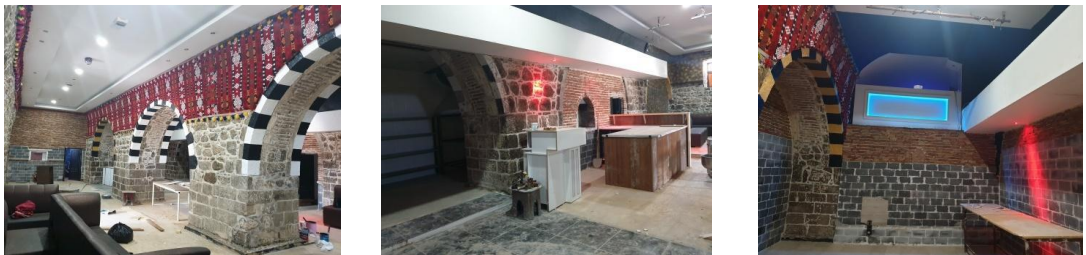
Barın batı kanadında, yiyecek ve içeceklerin depolandığı bir depo bulunmaktadır. Bu depoya, tek kanatlı ahşap doğramalı bir kapı ile geçiş sağlanmaktadır. Deponun zemini granittir. Duvar ve tavana ise çimento esaslı sıva ve boya yapılmıştır. Mekânda metal ayaklı deri sandalyeler ve ahşap yuvarlak masalarla oturma düzeni sağlanmıştır. Ayrıca özel oturma birimlerinde deri koltuklar kullanılmıştır. Mekânda estetiği artırmak adına, alçıpan paneller kullanılarak yapılan nişler ve kaplamalar, özgün dokudan oldukça uzak bir tasarıma neden olmuştur (Şekil 5.58).

**Şekil 5.58:** Otel barının diğer bölümleri (Damar T. Fotoğraf Arşivi, 2020)

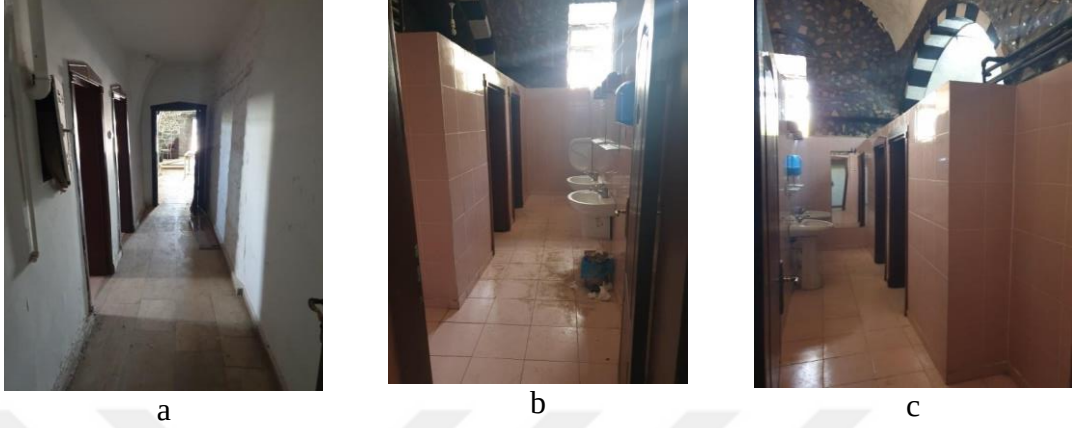
Tavanın olmayışı, mekânda oluşacak kötü kokuların tahliyesinde güçlük yaşatacaktır. İkişer kabini bulunan tuvaletlerin zemin ve duvarları seramik kaplamadır (Şekil 5.59).

**Şekil 5.59:** (a) Barın wc'lere geçişini sağlayan koridor, (b) Mekânın erkek müşterilerinin kullanımı için tasarlanan wc, (c) Kadın müşteriler için tasarlanan wc (Damar T. Fotoğraf Arşivi, 2020)

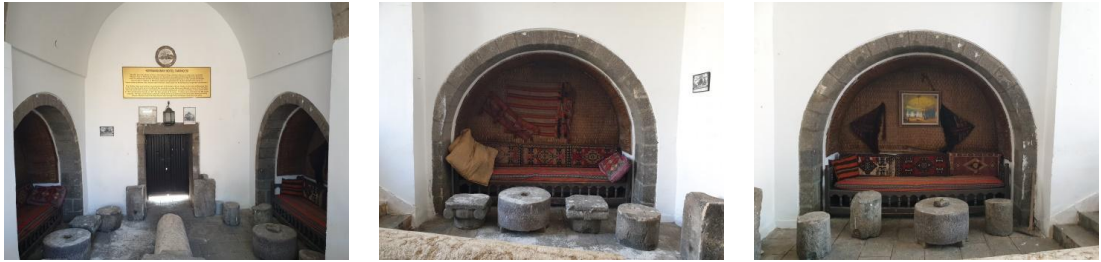
**Geçiş Eyvanı:** Büyük Kervansaray Otel'in doğu kanadında bulunan eyvandan, işlev değişikliği sonrası yapılan havuz başı bölümüne geçiş yapılmaktadır. Kapının üzerine çerçeveler, pano ve aplik sabitlenmiştir. Eyvanda bulunan kemer gözlerine divanlar yerleştirilerek dinlenme alanları oluşturulmuştur. Bu alanlara taştan sehpalar yerleştirilmiştir (Şekil 5.62).

**Şekil 5.62:** Otelin doğu kanadında bulunan havuz bölümüne geçiş eyvanı (Damar T. Fotoğraf Arşivi, 2020)

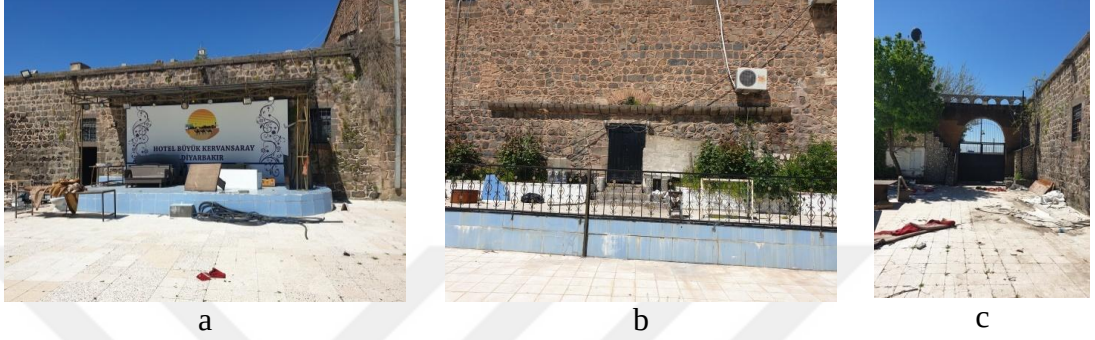
konumlandırılmıştır. Avlunun doğu kanadında bulunan geçiş, çift kanatlı ahşap bir kapı ile sağlanmaktadır. Buradan dört basamak ile havuz başına geçiş sağlanır. Havuz başı bölümüne dışardan gelen müşterilerin geçişini sağlayan, kemerli ve demir malzemeden yapılmış çift kanatlı giriş kapısı bulunmaktadır. Kapının üstüne 7 adet kemer gözü bulunan dekoratif bir tasarım yapılmıştır. Bu tasarım, yörenin simgelerinden olan on gözlü köprüye benzetilmektedir (Şekil 5.63).

**Şekil 5.63:** (a) Otelin havuz başı dış mekânında bulunan müzik standı, (b) Otel binasından havuz başına geçişi sağlayan kapının bulunduğu cephe, (c) Havuz başından ana caddeye geçişi sağlayan demir kapı (Damar T. Fotoğraf Arşivi, 2020)

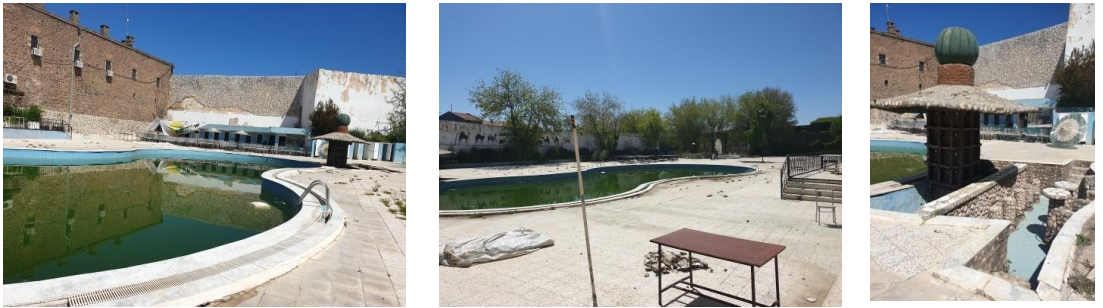
Otelin havuzu oldukça estetik bir görünüm sergilemektedir. Havuz kenarına taşan suyun tahliyesini sağlamak adına ızgara yerleştirilmiştir. Havuzun kuzeydoğu kenarına, mantar şeklinde bir heykel ve üzerine bölgenin simgesi olan karpuzdan tasarlanan fiskiye konumlandırılmıştır. Devamında, küçük taşlardan yapılmış fiskiyeler bulunmaktadır. Alanın ve havuzun içi seramik kaplamadır (Şekil 5.64).

**Şekil 5.64:** Otel havuzunun farklı cephelerden görünümü (Damar T. Fotoğraf Arşivi, 2020)

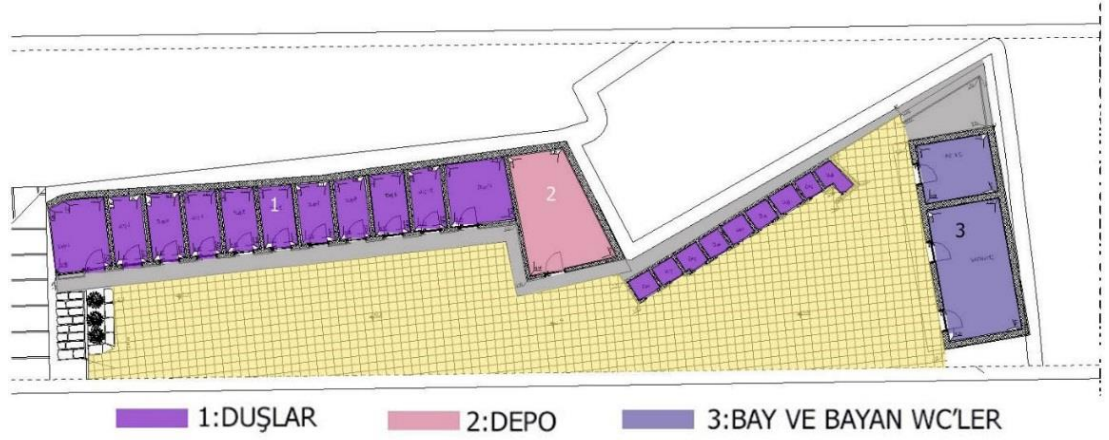
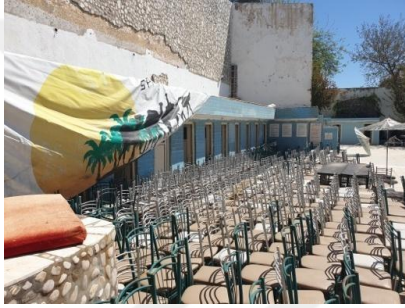
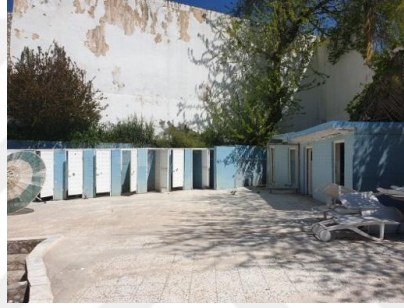
zemininde deformasyonlar meydana gelmiştir. Kapıları demirden yapılmıştır (Şekil 5.65).

**Şekil 5.65:** Havuza ait giyinme, soyunma kabinleri ile bay ve bayan wc'ler (Damar T. Fotoğraf Arşivi, 2020)

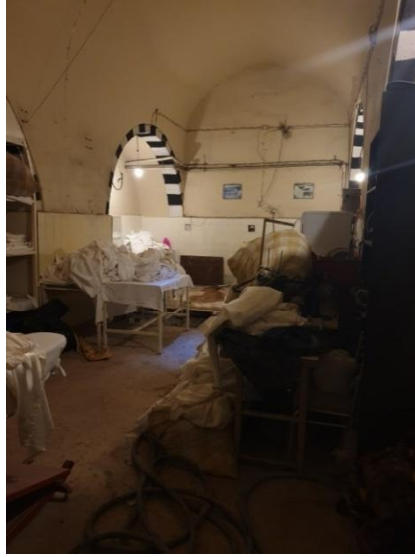
Çamaşır ve ütü odası zemini mermer kaplamadır. Duvar ve tavanı ise sıva üzerine badana yapılmıştır. Ütü odası çamaşırhaneden eklenti duvarlarla ayrılmıştır. Otelin çamaşırhane aydınlatması, tavadan sarkıtılan aydınlatma elemanları ile sağlanmaktadır. Temiz örtüleri depolama amaçlı ahşap dolaplar bulunmaktadır. Mekâna, işlevi için gerekli tesisatlar döşenmiş ve büyük boy çamaşır makinaları yerleştirilmiştir. Dikdörtgen planlı birimin kısa kenarına musluklar ve çamaşır teknesi yapılmıştır (Şekil 5.66).

**Şekil 5.66:** Çamaşırhane (Damar T. Fotoğraf Arşivi, 2020)

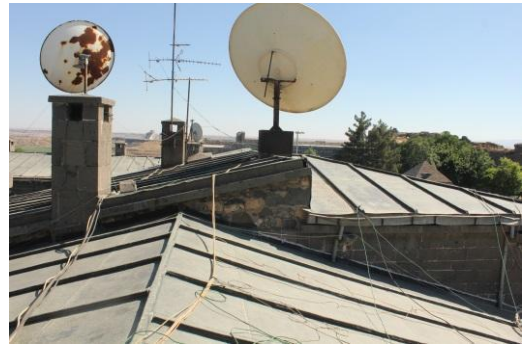
Deliller hanı yığma yapım tekniği ile yapılmasından ötürü, üst katın taşıyıcı sistemi zemin katın devamı niteliğindedir. Hanının taşıyıcı sistemi sağlıklı olduğundan özgün sisteme büyük oranda müdahale edilmemiştir. Yeni işlevin gerekliliği olan mekânların zemin katta bulunan ahırın bölümlendirilmesiyle oluşturulması, ek bir sistem ihtiyacını ortadan kaldırmıştır. Ancak, zamanla yapının duvarlarında meydana gelen strüktürel çatlaklar restorasyon aşamasında giderilmiştir. İşlev değişikliği sonrası yapının üst örtüsü tamamen değiştirilmiştir. Toprak dam olan üst örtüsü işlev değişikliği sonrası, kurşun kaplamalı çatıya dönüştürülmüştür. Çatıda harman tuğlalarla taşıyıcı duvarlar örülmüş, üzerlerine betonarme döşeme ve çıtalı kurşun kaplama uygulanmıştır. Tesisat boruları çatıdan geçirilmiştir. Yapıya bacalar ilave edilmiştir. Çatıya eklenen çanaklar görüntü kirliliği oluşturmaktadır (Şekil 5.67).

**Şekil 5.67:** Büyük kervansaray otel kurşun kaplamalı çatı örtüsü ve bacalar (DVBM, 2020)

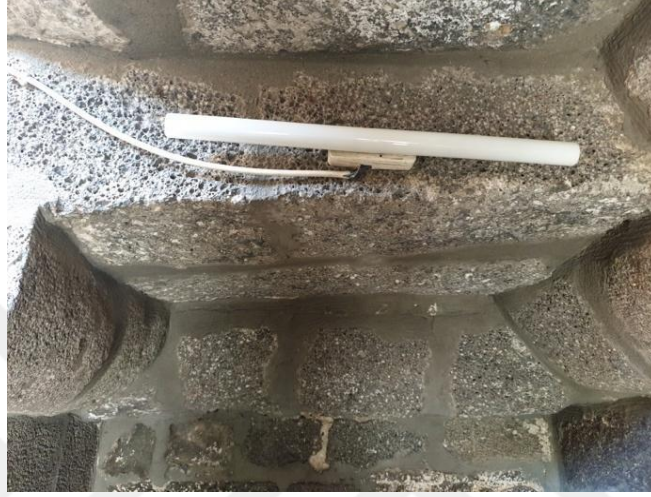
Kervansaray otelinin giriş ve resepsiyon bölümü gündüz vakitleri doğal aydınlatma ile aydınlatılmaktadır. Bölümün camekânlarla sınırlandırılması, doğal aydınlatmadan maksimum düzeyden yararlanmasını sağlamıştır. Yatak odaları, tavandan sarkıtılan avizelerle aydınlanmaktadır. Banyolar da ise duvara sabitlenmiş yapay aydınlatma elemanları ile sağlanır. Avlu ve revakların aydınlatılması, duvara monte edilen floresan aydınlatma cihazları ve apliklerle ile sağlanmıştır (Şekil 5.68).

**Şekil 5.68:** Duvara sabitlenen floresan aydınlatma elemanı (Damar T. Fotoğraf Arşivi, 2020)

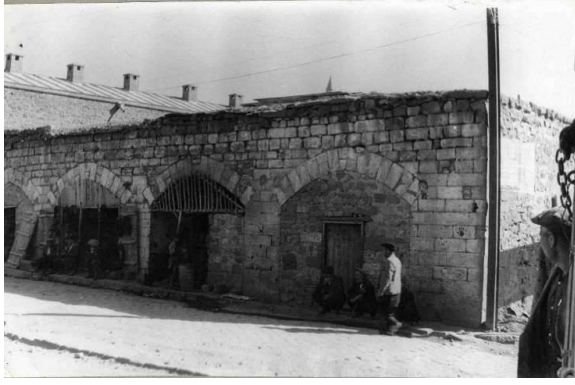
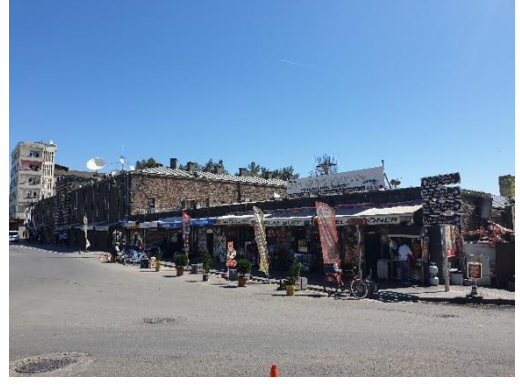
Batı cephesinde yer alan dükkânların saçak ve panoları, özgün dokuyu gizleyerek aykırı bir durum sergilemektedir (Şekil 5.72). Bu özgün olmayan eklentilerle, hanın dükkân cephelerinin vitrin oluşturması ve reklam panoları konumlandırılması bilinçsiz kullanımlardan kaynaklanmaktadır. Bu kullanımlar nedeniyle, hanların iç kısımlarının da özgün değerini büyük oranda kaybettiği görülmektedir.

**Şekil 5.72:** Hüsrev Paşa (Deliller) Hanı batı cephesi ahır bölümünün işlev değişikliği öncesi ve sonrası görünümü (DVBM, 2020; Damar T. Fotoğraf Arşivi, 2020)

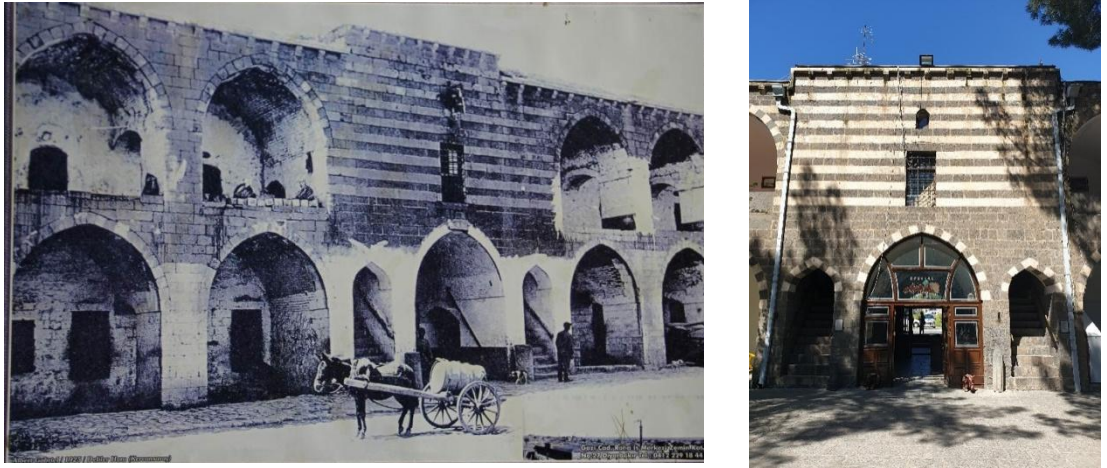
İç avlu bölümünün batı cephesine, ticaret aksından giriş sağlanmaktadır. Giriş eyvanı, işlev değişikliği sonrasında her iki taraftan ahşap doğramalı camekanlarla kapatılmış ve otelin resepsiyon bekleme alanlarına dönüştürülmüştür (Şekil 5.75). Çatı silmelerine ve duvar yüzeylerine eklenen yağmur iniş boruları kötü bir görüntü oluşturmaktadır. Cephelerde genel olarak sıvalı yüzeyler temizlenip, yıkılan taşlar onarılmıştır. Böylelikle özgün doku ortaya çıkarılmıştır.

**Şekil 5.75:** Avlu doğu cephesi işlev değişikliği öncesi ve sonrası görünümü (Gabriel'den, 1933; Damar T. Fotoğraf Arşivi, 2020)

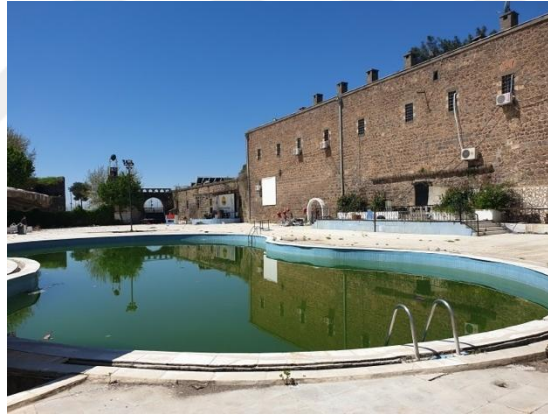
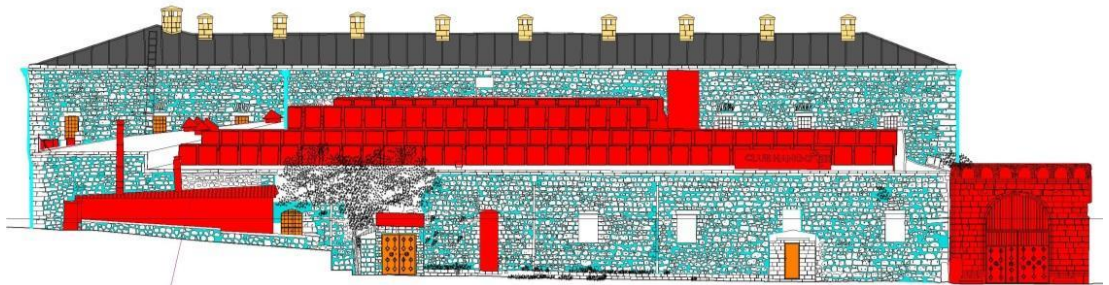
Güney cephesine eklenen depodan yükseltilen bacalar, cephe kirliliğine yol açmaktadır. Güney cephesinin giriş kapıları iptal edilerek metal kapı tasarlanmıştır. Kapının giriş kısmına metal sundurma eklenmiştir. Ahırın üst tarafına sonradan eklenen güneş enerji panelleri, güney cephesinden de oldukça net görülmektedir (Şekil 5.77).

**Şekil 5.77:** Büyük Kervansaray otel güney cephesi görünüm (Damar T. Fotoğraf Arşivi, 2020; DVBM, 2020)

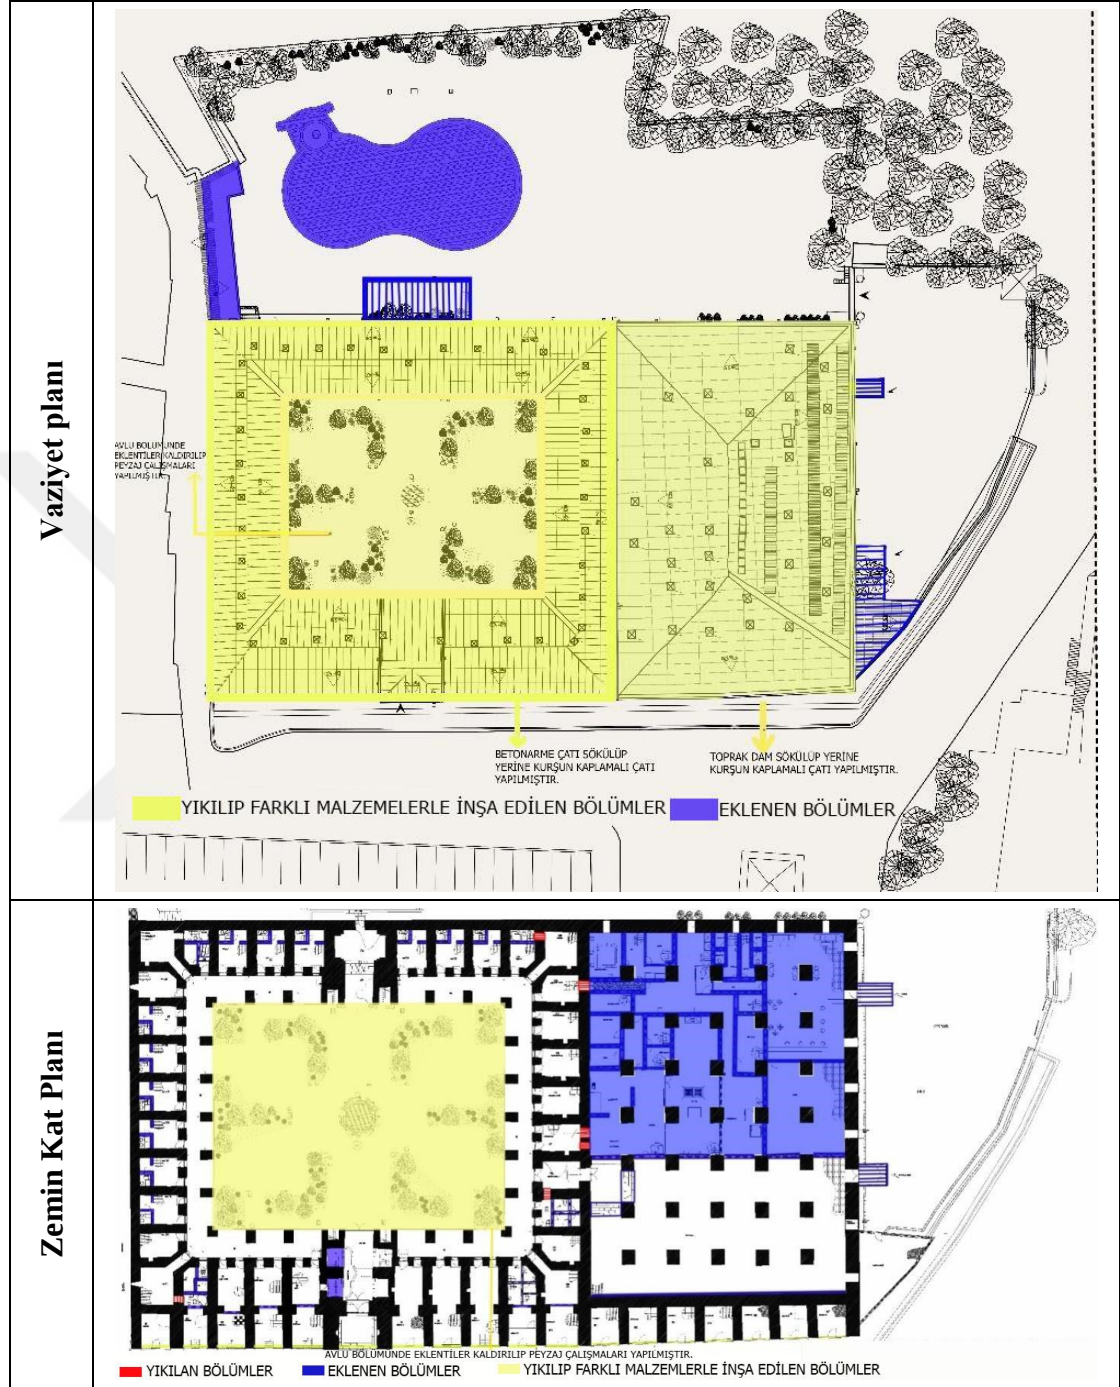
### İŞLEV DEĞİŞİKLİĞİ SONRASI KAT PLANLARINDA MÜDAHALE EDİLEN BÖLÜMLER

| Birinci Kat Planı | | <p>YIKILAN BÖLÜMLER    EKLENEN BÖLÜMLER    YIKILIP FARKLI MALZEMLERLE İNŞA EDİLEN BÖLÜMLER</p> | |

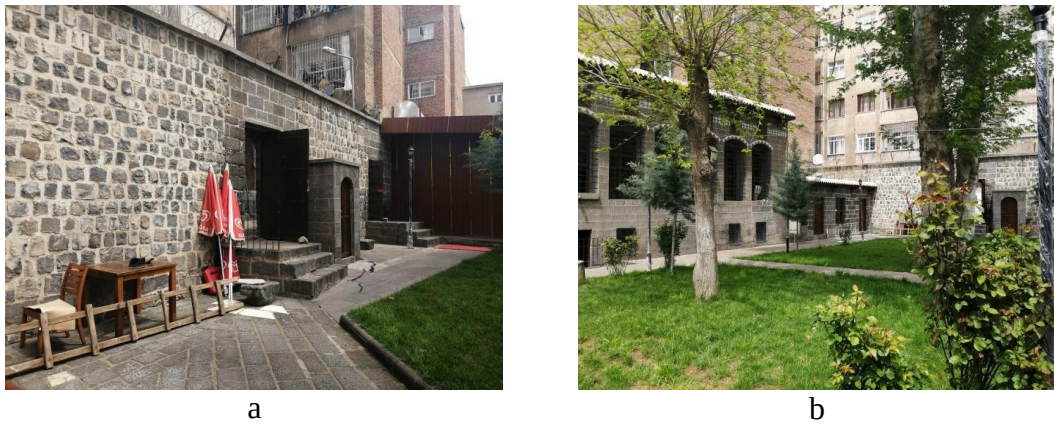
**Şekil 6.4:** (a) Kuzey cephesinden eve giriş kapıları ve (b) Batı cephesi (Damar T. Fotoğraf Arşivi, 2020)

Girişin sağında bulunan, mutfak ve depo olarak ayrılan birimlere farklı kapılardan girilir. Konağın bu birimlerinde raflar bulunur. Mutfaktaki raflar depolama amaçlı kullanılır ve pencerenin üst kısmındaki duvara sabitlenmiştir. Mutfakta konumlandırılan ocak, çok fonksiyonlu olmasından dolayı yazın günlük olarak yıkanmaktadır. 25,00x3,75m boyutlarındaki bodruma zemin kattan 4 basamaklı merdiven inilerek geçiş sağlanır. Bodrumun batı kanadına doğru uzayan 4,55x2,10m ölçülerinde ek bölümü bulunmaktadır. Mekânda 55x80 ölçülerinde sağlı ve sollu yerleştirilen on adet pencere bulunur. Altı basamaklı merdivenle, yukarı batı kanadındaki eyvana çıkılır. Eyvanda yer alan birbirine iki kemerle bağlanan sütun, cepheyi ikiye bölmektedir (Şekil 6.4).

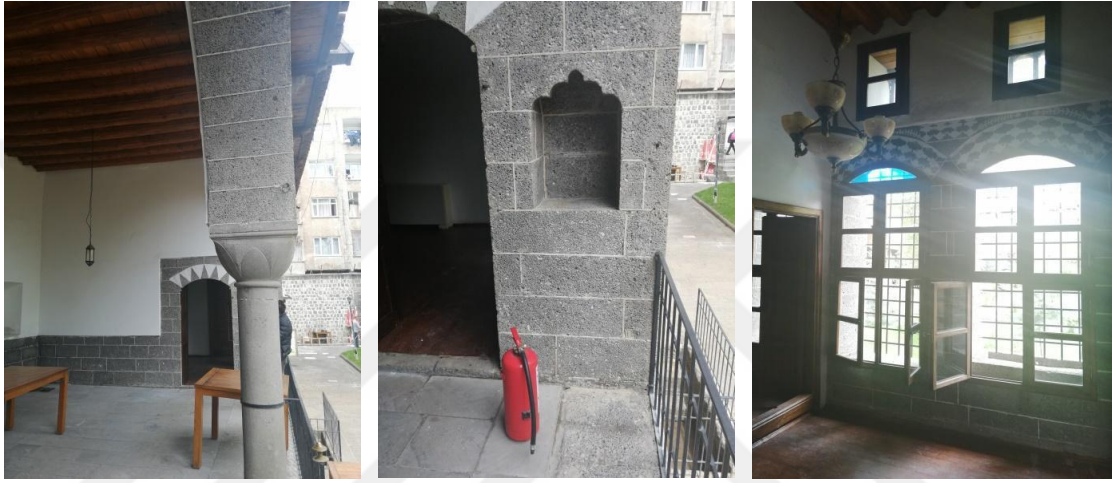
**Şekil 6.5:** (a) Eyvan tavanı, (b) Sofa girişi, (c) Eyvanın kuzey kanadında bulunan sofa (Damar T. Fotoğraf Arşivi, 2020)

Restorasyon sonrası eyvan tavanında ahşap kiriş sistemi yapılmıştır. Boyutsal olarak büyük olan eyvandan odalara açılan, ahşap malzemeden yapılmış üç kapı bulunur. Ancak yalnızca iki odanın aktif geçişi bulunmaktadır. Üçüncü odaya ulaşımı sağlayan kapı geçici olarak kapatılmıştır. Eyvanın kuzey kanadında bulunan yaklaşık 4,00x2,80m boyutlarında kare planlı sofada, avluya bakan 1,10x1,95m ölçülerinde iki adet pencere bulunmaktadır. Aydınlatmayı daha iyi düzeye getirmek için mevcut pencerelerin üstüne 50x70cm ölçülerinde tepe pencereler yapılmıştır (Şekil 6.5). Sofadan odaya basık kemerli kapıdan geçilir.

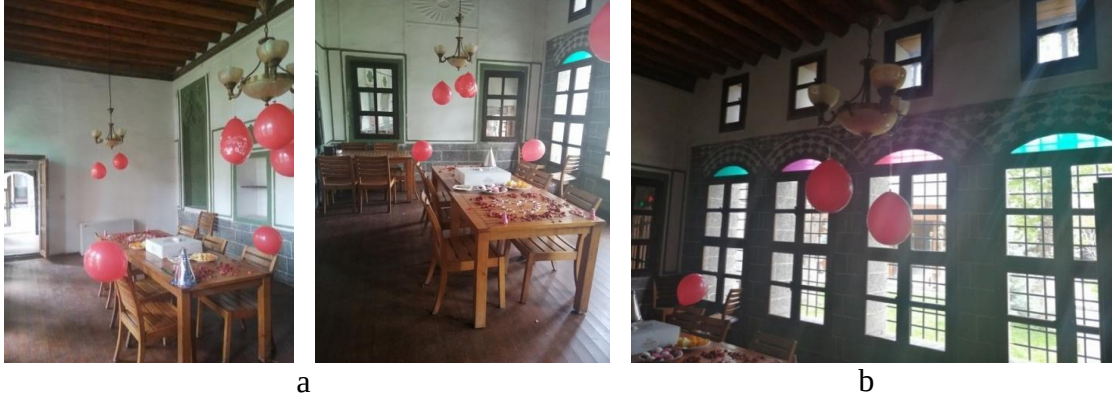
**Şekil 6.6:** (a) Kuzey kanadında bulunan odanın kuzey ve güney görünüşleri, (b) Odanın avluya bakan cephesinde bulunan tepe pencereleri (Damar T. Fotoğraf Arşivi, 2020)

Sofanın devamında bulunan odaya, basık kemerli 110 cm genişliğinde ahşap malzemeli kapıyla geçiş sağlanır. Kemer siyah ve beyaz renkli taşlarla yapılmıştır. Kapının karşı duvarında bulunan 80 cm genişliğindeki dikdörtgen formlu nişlere, iki adet aynalı gömme dolap yapılmıştır. Odanın avluya bakan cephesinde, 1,10x1,95m ölçülerinde üç adet basık kemerli ve ahşap doğramalı pencere bulunur. Kemerlerde siyah beyaz taşlar kullanılmıştır. İşlev değişikliği öncesi odanın zemini betondan oluşmaktadır (Şekil 6.6).

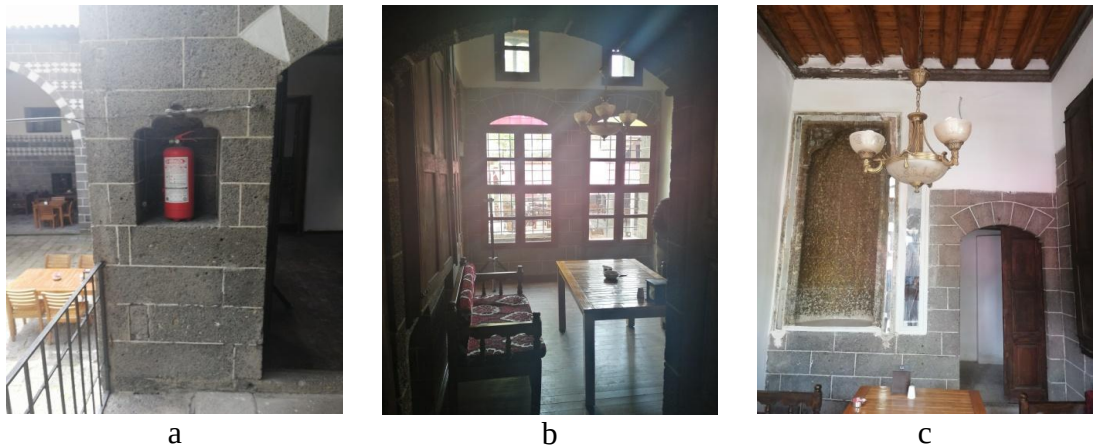
**Şekil 6.7:** (a) Basık kemerli kapı ve yanında bulunan şekilli niş, (b) Sofanın avluya bakan duvarında bulunan pencereler, (c) Sofanın duvarında bulunan dilimli niş (Damar T. Fotoğraf Arşivi, 2020)

Eyvanın sol tarafında yer alan sofaya siyah-beyaz renkte taşlar kullanılarak yapılmış basık kemerli, ahşap doğramalı ve 95cm açıklığı bulunan kapıdan girilir. Benzer şekilde burada da kapıya bir basamakla çıkılır. Kapının yanında dilimli niş bulunur. Mekân kare planlı olup tavanı ahşap kirişlemedir. Avluya bakan cephesinde 1,10x1,95m ölçülerinde iki pencere ve onların üstünde 50x70 cm ölçülerinde küçük pencereler yer alır. Odanın sağ ve karşı duvarında nişler bulunmaktadır. Sağ duvarında ahşap kapılı 195 cm genişliğinde bir yüklük bulunur. Yüklüğün alt kısmında kare şekilli iki adet niş vardır. Odanın batı duvarında bulunan 0,95x2,40m ölçülerindeki nişin iç kısmı koyu bir renkle boyanmıştır. Nişin yan tarafında bulunan 0,85x1,85m ölçülerinde basık kemerli ahşap bir kapı ile yapının arka tarafında bulunan odaların sıralandığı koridora geçilmektedir (Şekil 6.7).

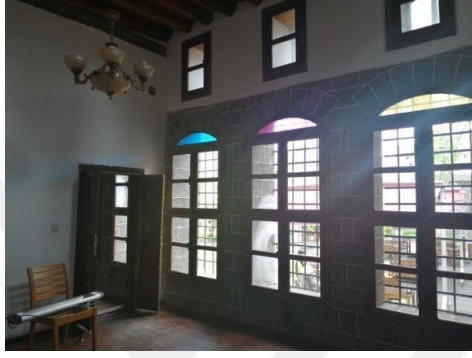
**Şekil 6.8:** (a) Odanın giriş kapısı ve avluya bakan pencereleri, (b) Odanın duvarlarında bulunan nişler ve tepe pencereleri (Damar T. Fotoğraf Arşivi, 2020)

Sofanın güney kanadında bulunan odaya, 90 cm açıklığı bulunan dikdörtgen formlu ahşap bir kapı ile geçiş sağlanmaktadır. Avluya bakan, 0,85x1,85m ölçülerinde basık kemerli 3 adet pencere ve her pencerenin üstünde 50x70 cm ölçülerinde tepe penceresi bulunmaktadır. Kemerlerde siyah ve beyaz renkte taşlar kullanılmıştır. Pencerelele restorasyon sonrası demir korkuluk eklenmiştir. Kapının karşısında bulunan duvarda üç adet pencere bulunmaktadır. Bu pencerelerin alt kısmında 65 cm açıklığı olan iki adet niş bulunmaktadır (Şekil 6.8). Batı duvarında 50x85cm ölçülerinde üç adet niş bulunmaktadır.

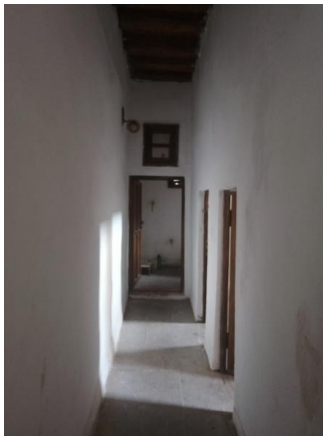
**Şekil 6.9:** (a) Hol, (b) Holde bulunan wc-banyo bölümü, (c) Hole bağlı bulunan oda (Damar T. Fotoğraf Arşivi, 2020)

Batı kanadında sofanın paralelinde sıralanan odaların tavanı düz, zemini ise betondan yapılmış olup her odada pencere bulunmaktadır. Yaklaşık 1,00x5,85 boyutlarındaki hole giriş, sofada bulunan kapıdan yapılır. Bu hol duvarlarına kireç sıva yapılmıştır. Mutfak olarak ikinci oda kullanılırken, banyo ve wc olarak da üçüncü oda kullanılmıştır (Şekil 6.9).

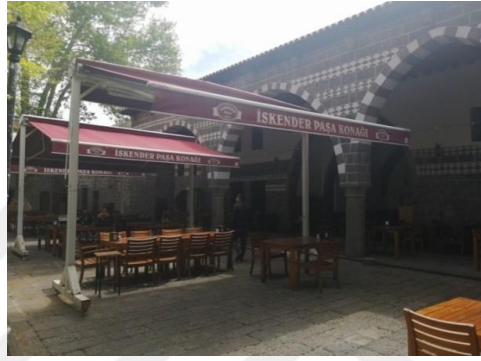
**Şekil 6.10:** Batı Uçta Bulunan Üç Gözlü Eyvan  
**Kaynak:** Damar T. Fotoğraf Arşivi, 2020.

Konağın güney kanadında bulunan eyvan ve avlunun zemin kotu eşittir. İlk kemer gözünde yer alan avluya bakan duvarda, 125cm genişliğinde sivri kemerli derin bir niş bulunur (Şekil 6.10). Bu nişin arka bölümünde yaz mevsiminde kullanılan serin bir alan vardır. Bu alana serdap denir. 3,60x6,45m boyutlarında olan serdap eyvandaki kapı ile direkt bağlantılıdır. Serdap birimine giriş 0,95x1,55 ölçülere sahip düz atkı kemerli bir kapıdan yapılmaktadır. Mekânın karşı duvarında iki adet niş bulunur. Sağ duvarında üst pencereler yer almaktadır. Mekânın ortasında konumlandırılan sekizgen bir havuz bulunmaktadır. Bu havuzda, dirsek çizerek doğuya yönelen bir su arkı bulunmaktadır (Şekil 6.11) (Tuncer, 1999).

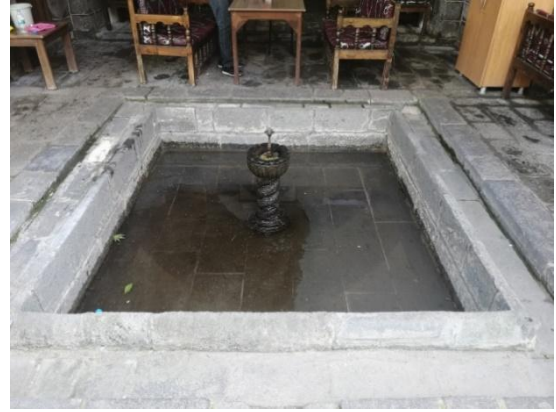
**Şekil 6.12:** (a) Eyvanın ikinci kemer gözü, (b) Eyvanda bulunan kare planlı havuz (Damar T. Fotoğraf Arşivi, 2020)

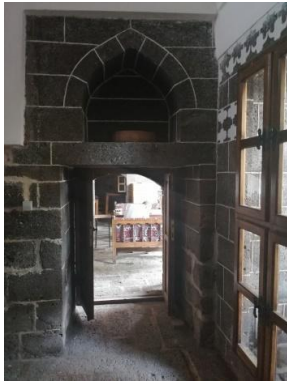
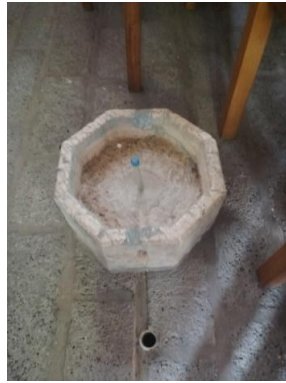
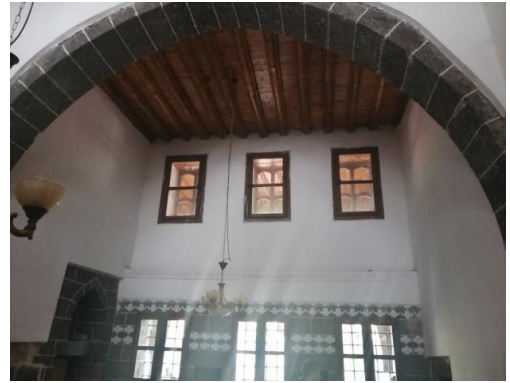
Üç yöne bağlantısı olan eyvanın arka bölümü, daha sonra kapatılarak ikiye bölünmüştür. Bu eyvanla bağlantılı serdap birimi, üçüncü kemer gözünün arka kısmında konumlandırılmıştır. Ahşap doğramaya sahip olan serdap kapısının üst kısmında sivri kemerli bir niş bulunmaktadır. Ayrıca avluyu gören altı adet pencere bulunmaktadır. Yine vazgeçilmez olan sekizgen havuz burada da mevcuttur. Döşeme kaplaması, ince yonu bazalt yapılmıştır (Tuncer,1999) (Şekil 6.13).

**Şekil 6.13:** Eyvanın üçüncü kemer gözünün arkasında bulunan serdap biriminin sırasıyla giriş kapısı, sekizgen planlı havuzu ve odanın genel görünümü (Damar T. Fotoğraf Arşivi, 2020)

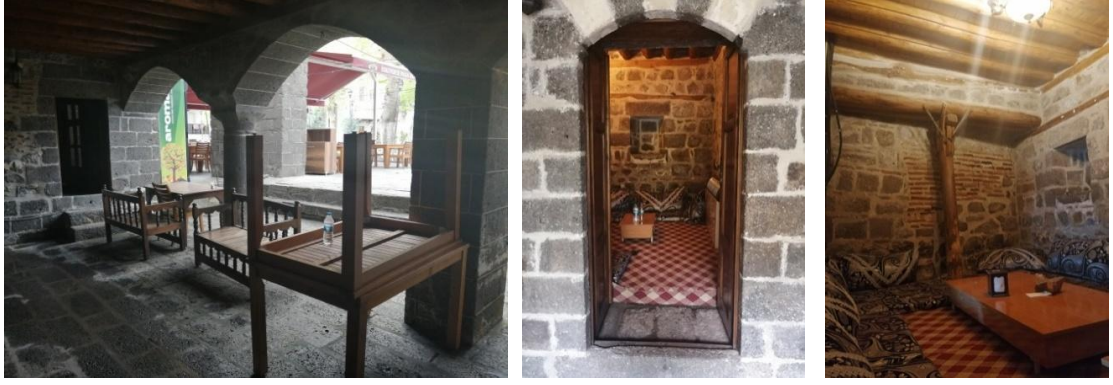
Eyvanın doğu bölümünde, ön yüzü geride bırakılmış iki gözlü bir mekân bulunmaktadır. Bu bölüme basık kemerli bir kapı ile geçiş sağlanır. Tek basamakla girilecek şekilde döşeme yükseltilmiştir. Odanın duvarları nişlerle hareketlendirilmiştir (Şekil 6.14).

**Şekil 6.14:** Üç kemerli eyvanın doğusunda bulunan bölüm (Damar T. Fotoğraf Arşivi, 2020)

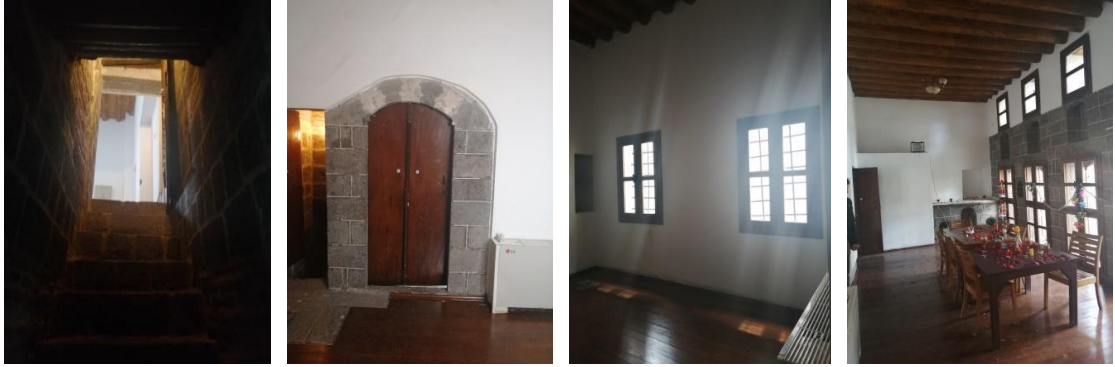
Eyvanın batı kanadından üst kata ulaşım sağlanır. Üst katta yaklaşık 4,25x3,35m ölçülerinde küçük bir salon bulunmakta ve bu salonda üç kapı yer almaktadır. Salonun kuzeyinde, yaklaşık 7,30x3,50 ölçülerinde başka bir odaya geçişi sağlayan yan yana iki kapı yer alır. Bu oda dikdörtgen planlıdır. Sağ duvarında 70x75cm ölçülerinde nişler bulunur. Nişlerin ortasında 80x190cm ölçülerinde bir kapı yer alır. Avluyu cephe edinen 80 cm genişliğinde beş adet büyük pencere, bu pencerelerin üstünde ise 60x80 ölçülerinde beş adet de küçük pencere bulunur. Geçişi yine salondan olan, 3,70x3,25m ölçülerinde kare planlı diğer odada büyük bir niş bulunur. Bu niş süslemesi için alçı malzeme kullanılmıştır (Şekil 6.15).

**Şekil 6.15:** Eyvanın batısında birinci katta bulunan bölümler (Damar T. Fotoğraf Arşivi, 2020)

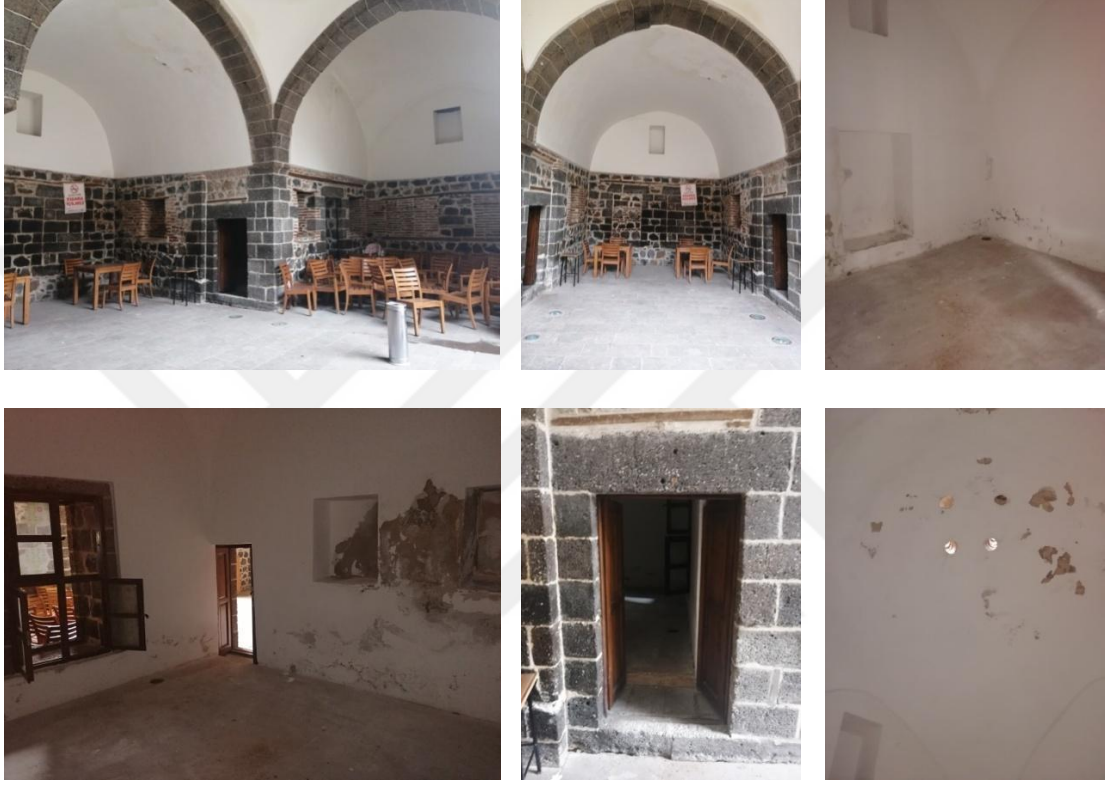
Kendine ait hamamı olan İskender Paşa Konağı'nda, hamam bölümünün üst örtüsünde tonoz ve tuğla malzemeli kubbe kullanılmıştır. Tavan bölümü aydınlatması fil gözleriyle sağlanır. Hamam revağına, orta aksta bulunan geniş bir kemerle girilir. Revağın doğusunun kuzey kenarında bulunan duvar ve kapı boşluğu, burada geçmişte bir oda olduğunu göstermektedir. Bu duvarın avlu kısmında yapılan araştırmalar sonucunda, köşelerde aslan göğüslerine rastlanırken duvarlarda da

kubbe alt taşıyıcı kemerlerinin izlerine rastlanmıştır (DVBM, 2019). Revağın duvarlarının alt ve üst bölümlerinde nişler bulunur. Revağın batısında 3,80x3,75m boyutlarında bir adet, doğusunda ise 3,80x3,75m ve 3,35x3,35m ölçülerinde iki adet olmak üzere toplam üç adet oda bulunur. Kubbeyi taşıyan kemerlerin alt kısmına kadar kerpiç duvarlar örülmüştür. Revağın güney cephesindeki birimlerin bütün pencereleri kapatılmıştır (Şekil 6.16).

**Şekil 6.16:** İskender Paşa Konağı'nın hamam bölümünde bulunan mekanların görselleri (Damar T. Fotoğraf Arşivi, 2020)

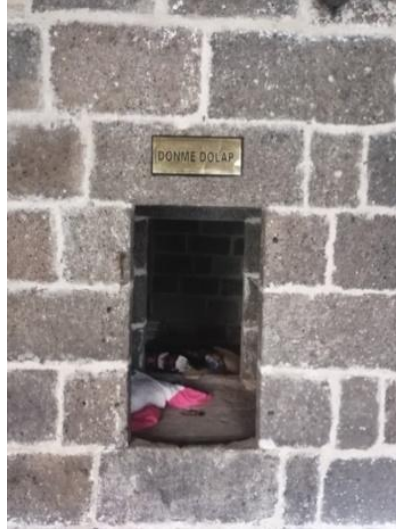
Konakta selamlık ile haremi birbirine bağlayan döner dolap bulunmaktadır. Bu bölüm avlu duvarı yardımıyla sağlanmaktadır. Malzemesi ahşaptır (Erginbaş, 1953) (Şekil 6.17).

**Şekil 6.17:** İskender Paşa Konağı'nda bulunan döner dolap (Damar T. Fotoğraf Arşivi, 2020)

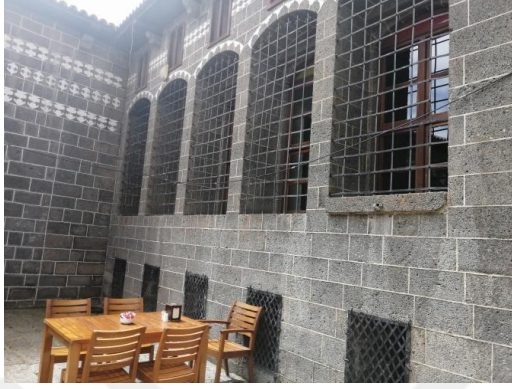
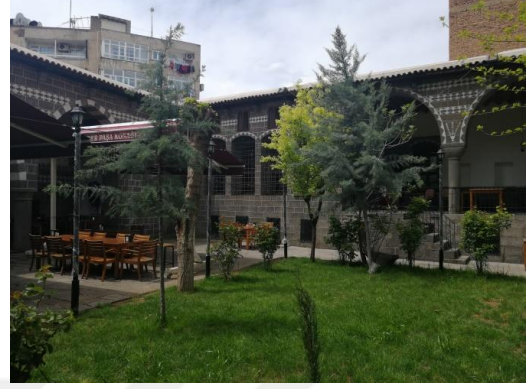
İskender Paşa Konağı'nda süslemeler, yoğunluk olarak yapının avluya bakan cephelerindedir. Cepheler üzerinde çeşitli motifler kullanılır. Bu motifler, cephe üzerinde hareketliliği sağlayarak monotonluğu bozar ve cepheye estetiklik kazandırır. Motiflerden en yaygın olarak kullanılanları ise duvara gömülü geometrik şekiller, dilimler, zikzaklar, çiçek motifleridir. Yaşam alanına bakan cepheler üzerinde yer alan pencerelerde demir parmaklıklar mevcuttur. Konağın ana yapım malzemesi taş ve topraktır. Kara renkli bazalt örgülü avlu duvarları “cas” adı verilen beyaz renkli bezemelerle, pencere ve eyvan boşlukları ile hafiflemektedir. Zarif motifli pencere ve gezemek parmaklıkları ile sevimsiz, kasvetli görünüş tamamen kaybolmaktadır (Üçler, 1942). Cephede bazalt taşları şekillendirilerek estetik katılmaya çalışılmıştır (Şekil 6.19).

**Şekil 6.19:** (a) Konakta avluya bakan pencerelere yapılmış demir parmaklıklar (b) Konağın cephelerinde yapılmış bezemeler (Damar T. Fotoğraf Arşivi, 2020)

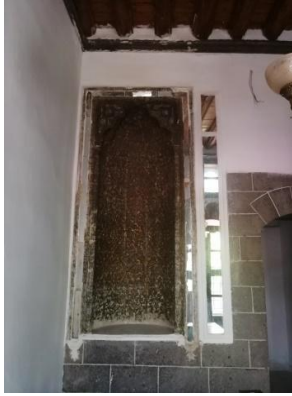
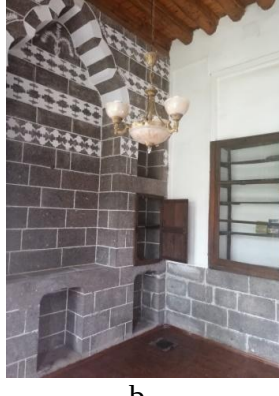
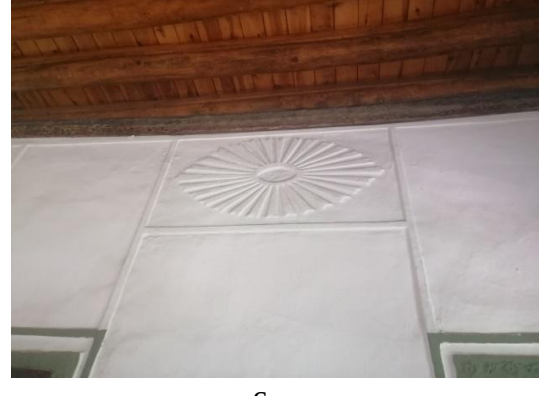
**Şekil 6.20:** (a) İşlemeli niş (b) Beyaz renkli bezemeler, (c) Çiçek motifli süsleme (Damar T. Fotoğraf Arşivi, 2020)

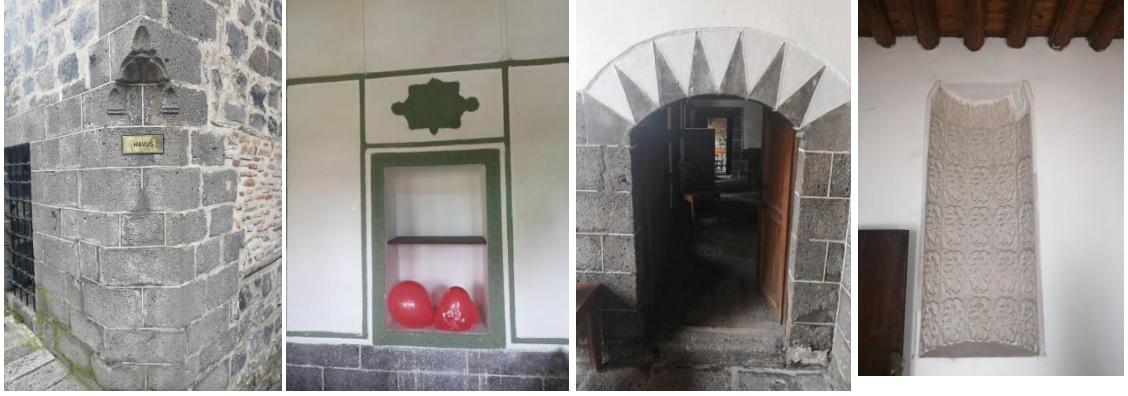
Eyvanlarda bulunan kapıların basık kemerleri, almaşık örgülüdür (Şekil 6.21). Konakta saçağın etkisi başlı başına bir dinamizm oluşturur. Saçaklarda taş bingilere oturtulmuş ahşap yastıklar ve kirişler bulunmaktadır. Yapıda saçakla bütünlük sağlayan geometrik motiflerin önemli bir süs ögesi oluşturduğu görülmektedir.

**Şekil 6.21:** (a) Avluda köşelerde yapılan süslemeler, (b) Yeşil renkli süslemeler, (c) Geometrik süsleme, (d) İşlemeli niş (Damar T. Fotoğraf Arşivi, 2020)

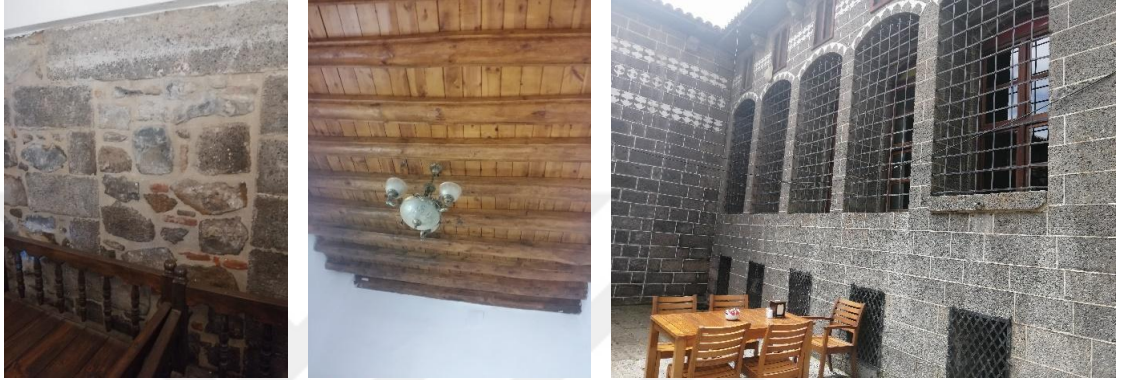
olgusu, malzemelerin genel kullanım karakteri olarak kendini göstermektedir. Yapımında kullanılan kesme taşların aralarında derzler bulunur. Cepheelerde genellikle siyah-beyaz bir düzenin olduğu görülmektedir. Bu düzen avlu ve ev duvarlarında da fazlaca kullanılmıştır. Saçaklarda, ahşap yastık ve kirişlemeye yer verilmiştir. Metal malzemenin, pencere ve merdiven korkuluklarında kullanıldığı görülür. Konağın hamamında yer alan aslan göğüsleri ve kubbelerde tuğla malzeme kullanılmıştır (Şekil 6.22) (DVBM, 2019).

**Şekil 6.22:** İskender Paşa Konağı'nda kullanılan bazalt, ahşap ve demir malzeme örnekleri (Damar T. Fotoğraf Arşivi, 2020)

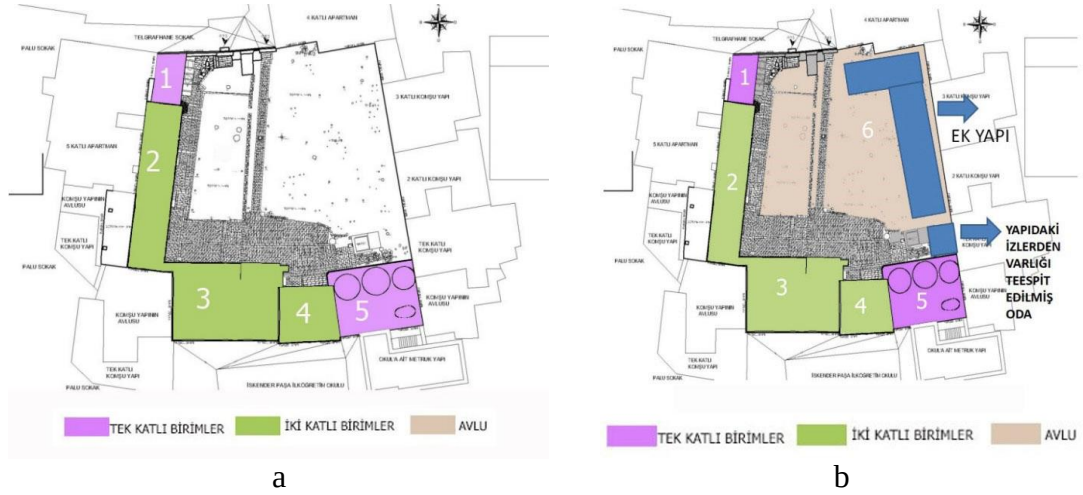
Konak Suriçi bölgesinin kuzeydoğu kanadının orta kısımlarında yer alır. Çevresinde çarpık yapılaşmalar ve dar sokaklar bulunması nedeniyle, kendine ait otoparkı bulunmamaktadır. Bu durum park sorunlarını beraberinde getirmektedir. Yapı işlev değişikliği sonrası kafe ve nargile evine dönüşmesi ile mekânlar arası bağlantı noktasında bazı kopukluklar olmuştur (Şekil 6.23).

**Şekil 6.23:** (a) İskender Paşa Konağı vaziyet planı, (b) İşlev değişikliği sonrası yapılan eklerle yapının vaziyet planı (DVBM, 2020)

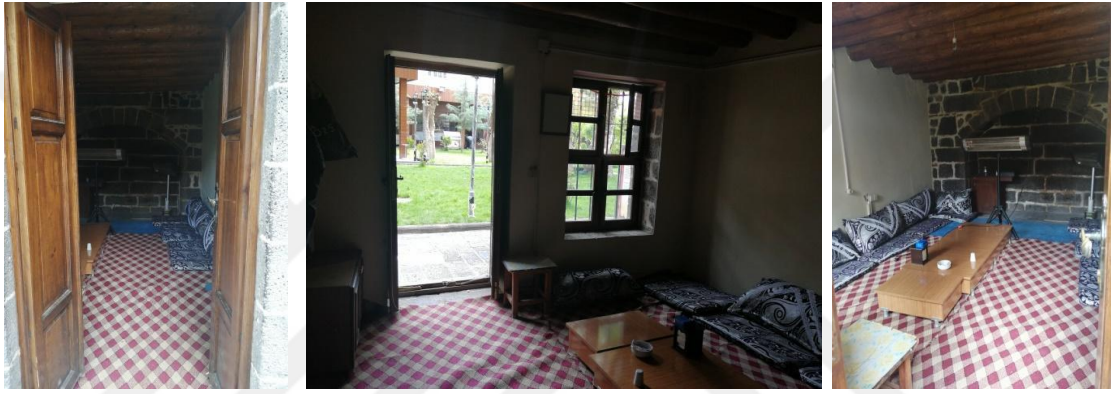
**Mutfak (Şark odası):** Yapının mutfakı işlev değişikliği sonrası şark odasına dönüştürülmüştür. Odanın ahşap doğramalı olan iki kanatlı penceresine demir korkuluklar eklenmiştir. Odanın zemini, şark odasının genel tasarımından ötürü desenli bir halı ile kaplanmıştır. Mekânın ortasına, düşük kotlu ve dikdörtgen formlu ahşap sehpa konumlandırılmıştır. Duvar diplerine minder ve duvar yastıkları yerleştirilmiştir. Mekân tavandan sarkıtılan ampulle aydınlanmaktadır. Isınma ise elektrikli cihazlarla sağlanmaktadır (Şekil 6.27). Tavanı ahşap kirişlemedir. Mekânın duvarları taş olup, bir bölümüne beyaz renkli sıva uygulanmıştır.

**Şekil 6.27:** Şark odası genel görünümü (Damar T. Fotoğraf Arşivi, 2020)
