**DİYARBAKIR SURIÇİ TARİHİ YAPILARIN YENİDEN  
İŞLEVLENDİRİLMESİ: VAHAP AĞA HAMAMI-  
DELİLLER HANI-İSKENDER PAŞA KONAĞI  
ÖRNEKLERİ**

**MİMARLIK  
YÜKSEK LİSANS TEZİ**

**Diyarbakır Suriçi Tarihi Yapıların Yeniden  
İşlevlendirilmesi: Vahap Ağa Hamamı-Deliller Hanı-  
İskender Paşa Konağı Örnekleri**

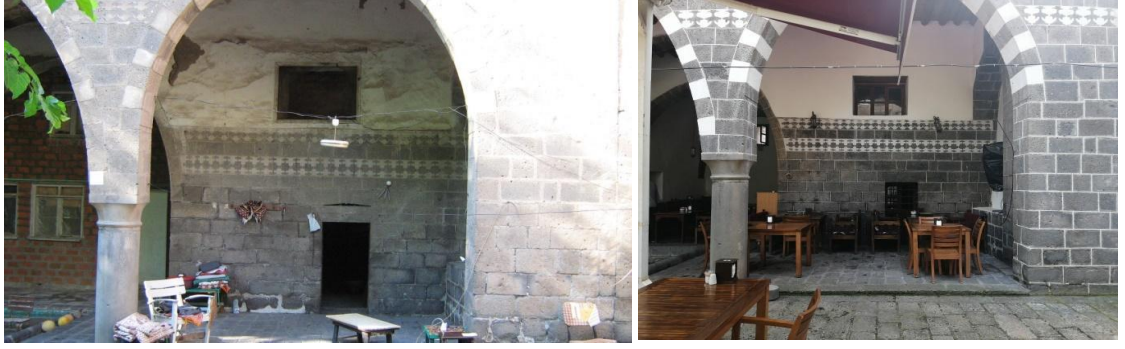
**Revak:** Bölüm açık oturma alanlarına dönüştürülmüştür. Üç kemer gözü olan revağın orta kemer alanı, iç kısma doğru derinleşerek eyvan oluşturulmuştur. Konağın eski fotoğraflarına göre, ilk kemer gözünde köklü değişiklikler yapılmamıştır. Özgün hali korunan bölümü yaşatmak amacıyla restore edilmiştir. Revağın birinci kemer gözünde, zemin ve duvarlarda yıkılan kısımlar onarılmış ve duvarların dökülen sıvaları yenilenerek boya uygulaması yapılmıştır. Bölüme ahşap masa, sandalye ve sedirler konumlandırılmıştır (Şekil 6.28).

**Şekil 6.28:** 5 nolu revak bölümünün işlev değişikliği öncesi ve sonrası birinci kemer gözünün görünümü (DVBM, 2020; Damar T. Fotoğraf Arşivi, 2020)

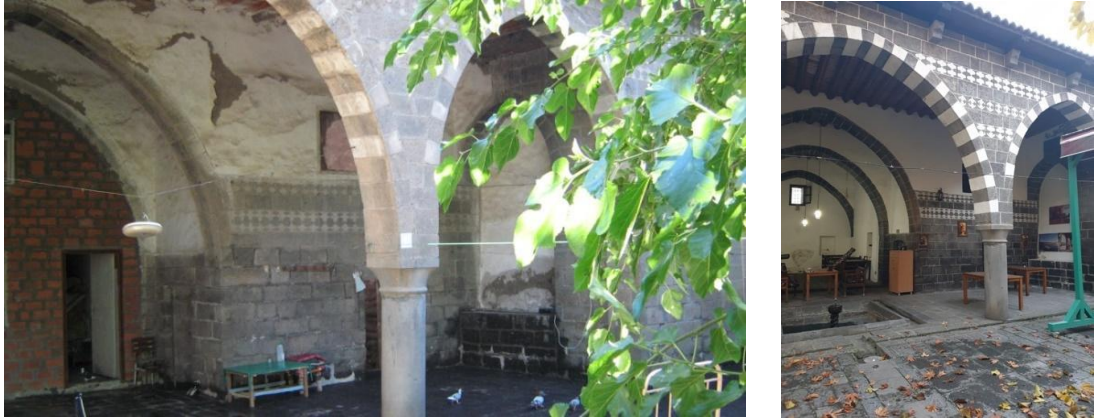
Duvarlara tablolar asılmış ve aydınlatma amaçlı aplikler yerleştirilmiştir. Yarı açık olan bu alanın tavanı ahşap kirişlemedir; zemini bazalttır. Oturma birimlerinin yan tarafına elektrikli soğutucu dolap konulmuştur. Geçmiş dönem fotoğraflarına bakıldığında, orta kemer gözünde bulunan eyvana tuğla malzemeden duvar örülerek bir oda oluşturulduğu görülmektedir. İşlev değişikliği sırasında bu oda yıkılarak, mekân özgün haline dönüştürülmüştür. Orta kemer gözünde kare planlı bir havuz bulunmaktadır. Kemer gözlerinde, ayaktan ayağa bağlanmış ince halata benzer sistemler çekilmiştir. Bu sistem, yaz aylarında kullanılan açık oturma alanlarında serinlik yaratmak amacıyla yapılmıştır. Halatın etrafında bulunan küçük açıklıklardan soğuk su fişkırmaktadır (Şekil 6.29).

**Şekil 6.29:** Revak bölümünün işlev değişikliği öncesi ve sonrası görünümü (DVBM, 2020; Damar T. Fotoğraf Arşivi, 2020)

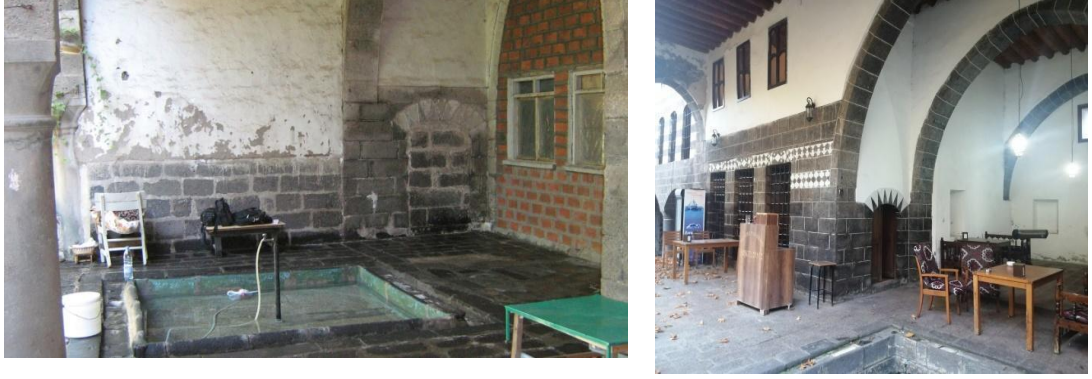
İşlev değişikliği sonrası revak kemerlerinde onarımlar yapılmış ve bezemeler tekrar boyanıp belirgin hale getirilmiştir. Avlu bölümüne de masa sandalyeler konumlandırılmış ve güneşten korunmak amacıyla, demir ayaklı geniş güneşliklerle gölgelik alanlar sağlanmıştır. Yapıya sonradan yapılan duvar, kapı ve pencereler,

işlev değişikliği sonrası yıkılarak özgün haline dönüştürülmüş ve daha ferah alanlar elde edilmiştir. Havuzun etrafına konumlandırılan masa ve sandalyelerle de ferah bir ortam sağlanmıştır (Şekil 6.30).

**Şekil 6.30:** Konağın revak bölümünün işlev değişikliği öncesi ve sonrası durumu (DVBM, 2020; Damar T. Fotoğraf Arşivi, 2020)

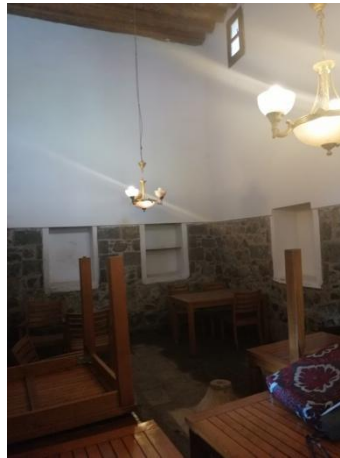
**Serdap (6 No’lu Mekân):** Birim işlev değişikliği sonrası, ahşap masa ve sandalyeler yerleştirilerek oturma alanlarına dönüştürülmüştür. Serdap mekânının işlev değişikliği öncesi görsellerine ulaşılammıştır. Ancak, önceki işlevinin uygunluğu oturma alanına dönüştürülmesinde kolaylık sağlamıştır. Mekân tavandan sarkıtılan aydınlatma elemanları ile aydınlatılmaktadır. Isınma problemi elektrikli cihazlar ile çözümlenmeye çalışılmıştır. Ancak bazı odalarda odun sobaları da kurulmaktadır. Mekânın duvarlarında bulunan nişlerden biri, ahşapla ikiye bölünüp raf oluşturulmuştur. Duvarlar niş seviyesine kadar doğal hali ile kullanılıp, devamında sıva yapılmıştır. Odanın betonarme döşeme olan tavanı kaldırılıp, yerine ahşap kirişlemeli tavan yapılmıştır (Şekil 6.31).

**Şekil 6.31:** Serdapın genel görünümü (Damar T. Fotoğraf Arşivi, 2020)

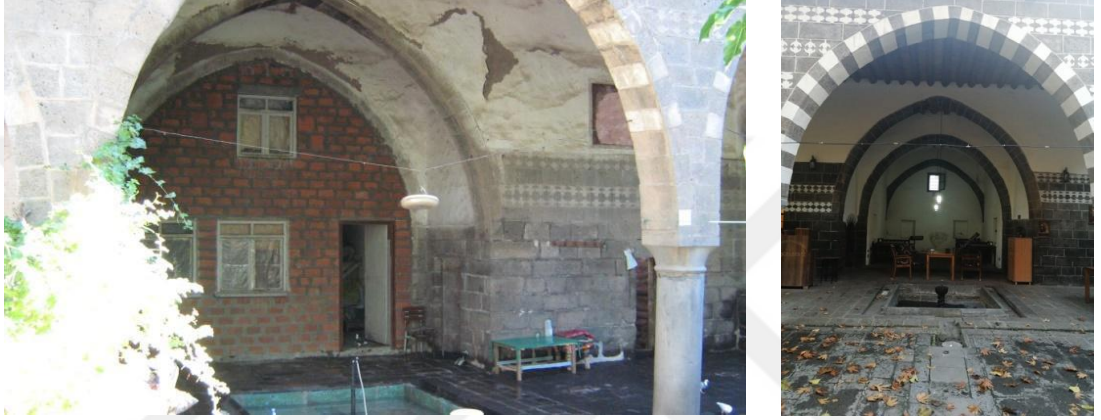
**Eyvan (7 No’lu Mekân):** Eyvan birimindeki eklenti mekândan, daha önceki başlıklar altında bahsedilmiştir. Betonarme olan tavanı sökülerek ahşap kirişleme yapılmıştır. Zemin yörenin malzemesi olan bazalt taştır. Duvarlara sıva uygulaması yapılmıştır. Duvarlarda bulunan nişlere dekoratif eşyalar yerleştirilmiştir. Mekân, tavandan sarkıtılan ampüller ve duvara sabitlenmiş apliklerle aydınlatılmaktadır. Kısmen de olsa ısı sağlamak amacıyla elektrikli soba konumlandırılmıştır. Ahşap masa ve sandalyeler sıralanmıştır. Eyvanın sağ duvara, yedek malzemelerin olduğu bir ahşap dolap dayatılmıştır (Şekil 6.32).

**Şekil 6.32:** 7 nolu Eyvan mekanının işlev değişikliği öncesi ve sonrası durumu (DVBM, 2020; Damar T. Fotoğraf Arşivi, 2020)

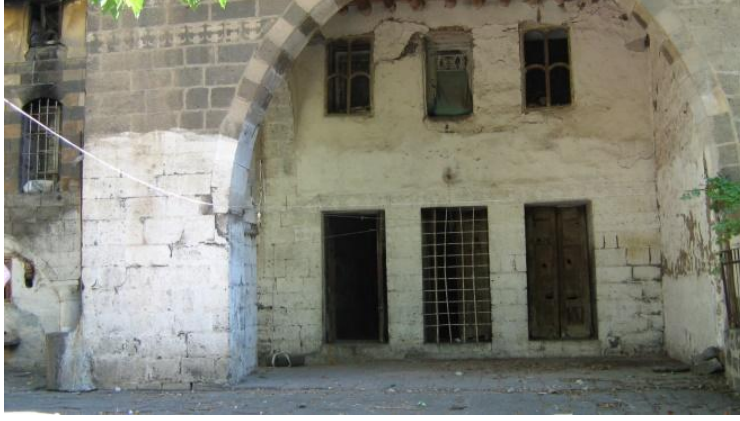
**Serdap (8 No’lu Mekân):** Mekânın revak bölümüne bakan dikdörtgen formunda, üç adet zemin ve üç adet tepe penceresi olmak üzere altı adet penceresi bulunmaktadır. İşlev değişikliği öncesi oldukça atıl kalan mekânın pencere doğramaları değiştirilip, zemin pencerelerine demir korkuluklar takılmıştır. Dış duvarlarına yapılmış sıva uygulamaları temizlenip özgün doku ortaya çıkarılmıştır (Şekil 6.33). İç mekân zemininde, özgün bazalt taş döşeme kısımlarında çöküntü olan alanlar sökülüştür. Devamında, alta kum takviye edilerek bazalt taş döşemenin tesviyesi uygulanmıştır. Döşemelerin derz aralarına çimento esaslı harçlar karılarak uygulanmıştır. Döşemede özgün dokunun çürümüş ve bozulmuş olan kısımları aynı boyuttaki ve dokudaki malzemeler ile yeni halini aldıktan sonra bazalt taşı tozu, tuğla tozu, mermer tozu, ince kum, kireç hamuru, hidrolik kireç, siyah renk harç boyası ve su terkibi ile harmanlanarak hazırlanan harç ile derz uygulaması yapılmıştır (DVBM, 2020).

**Şekil 6.33:** Mekânın revak bölümüne bakan cephesinin işlev değişikliği öncesi ve sonrası durumu (DVBM, 2020; Damar T. Fotoğraf Arşivi, 2020)

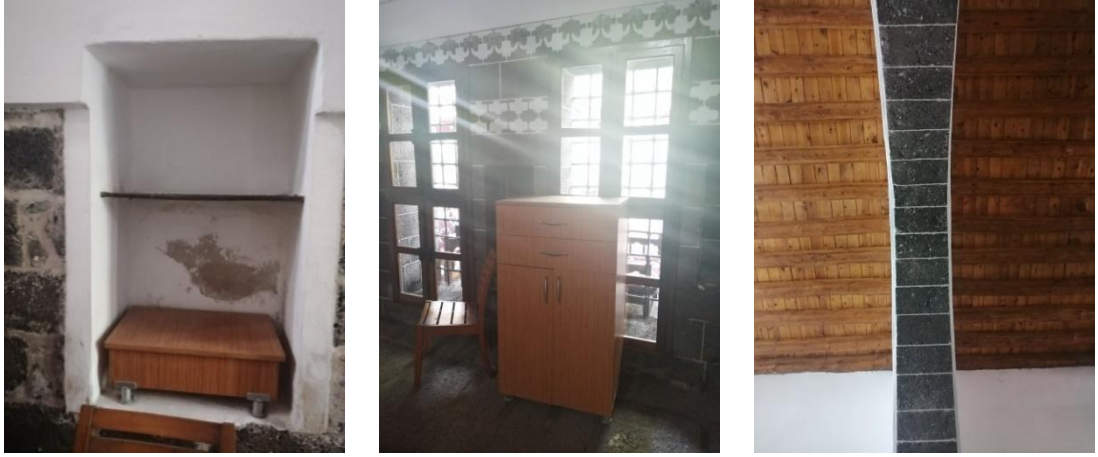
**Şekil 6.35:** (a) Niş, (b) Dolap, (c) Odada bulunan kemer ve ahşap kirişlemeli tavan (Damar T. Fotoğraf Arşivi, 2020)

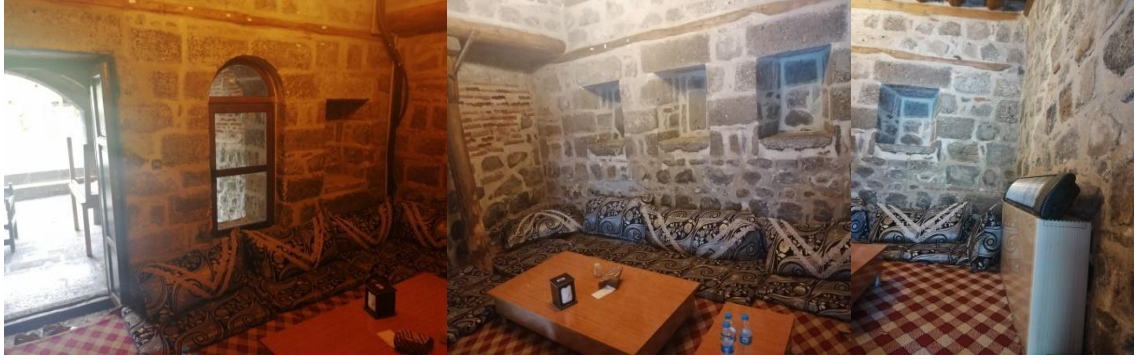
Mekânın zemini bazalt olup halı ile kaplanmıştır. Tavanı ahşap kirişlidir. Duvar diplerine minderler ve duvar yastıkları sıralanmıştır. Orta alanda, dikdörtgen planlı ahşap malzemeli iki adet sehpa bulunmaktadır. Tavanda bulunan avize ile mekân aydınlatılmaktadır. Isınma-soğutma elektrikli cihazlarla sağlanmaktadır (Şekil 6.37).

**Şekil 6.37:** 11 numaralı şark odası (Damar T. Fotoğraf Arşivi, 2020)

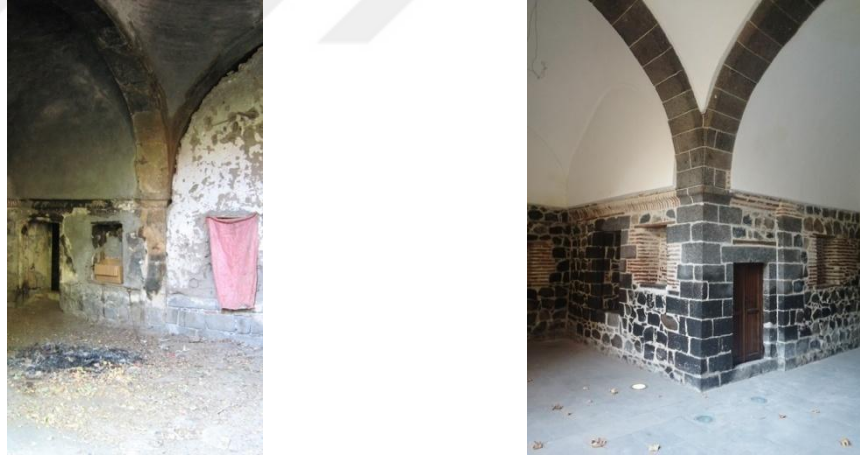
İşlev değişikliği öncesi bakımı yapılmayan mekânda sıva ve taş dökülmeleri mevcuttur. Rutubet kaynaklı meydana gelen renk değişimleri gibi problemler, işlev değişikliği sonrası giderilmiştir. Mekân aydınlatması, yerden döşemeye gömülmüş spot ışıklar ve duvara sabitlenmiş apliklerle sağlanmıştır. Isınma için herhangi bir bulguya rastlanmamıştır (Şekil 6.40).

**Şekil 6.40:** Hamam revağının işlev değişikliği öncesi ve sonrası durumu (DVBM, 2020; Damar T. Fotoğraf Arşivi, 2020)

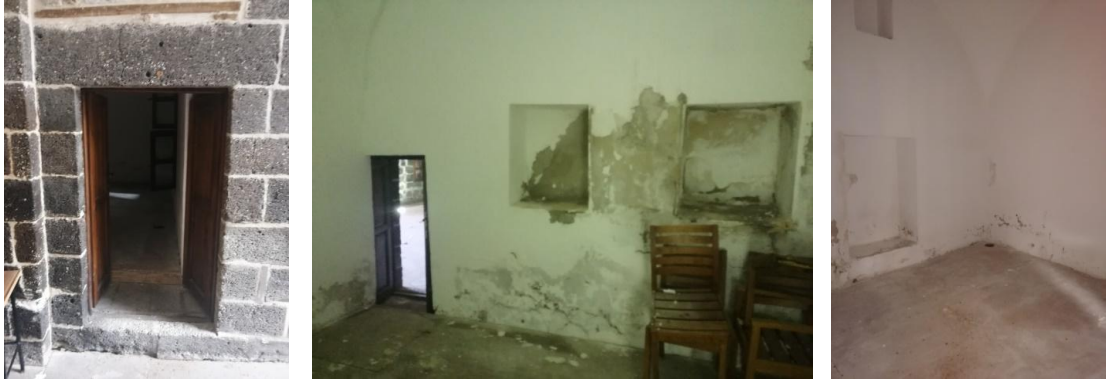
**Hamam Odası (14 no'lu mekân):** Hamamın girişin sağ köşesinde bulunan bu oda, işlev değişikliği sonrası ahşap masa ve sandalyeler konumlandırılarak oturma birimlerine dönüştürülmüştür. Odaya düşük yükseklikte, dikdörtgen formu ve ahşap doğramalı bir kapıdan giriş sağlanmaktadır. Odanın zemini betondur. Ancak bu zemin ince ahşap levhalarla kaplanmıştır. Levhaların yerleşimi iyi yapılmadığından, üzerinde gezinirken gıcırta sesleri çıkmaktadır. İşlev değişikliği esnasında gerekli

onarımlar yapılmasına rağmen, rutubetin önüne geçilememiştir. Duvarlar ve tavanda renk değişimleri ve sıva dökülmeleri meydana gelmiştir (Şekil 6.41).

**Şekil 6.41:** 14 no’lu odanın giriş kapısı ve iç mekân görünümü (Damar T. Fotoğraf Arşivi, 2020)

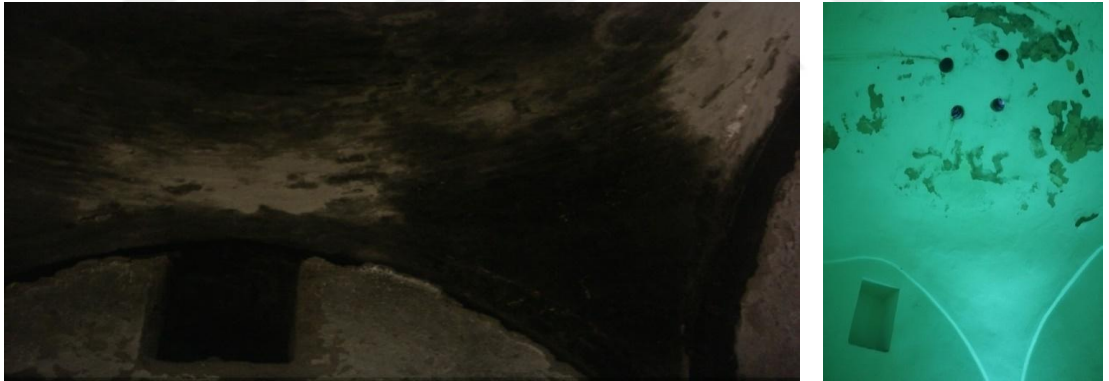
Hamam odalarının üst örtüsü kubbedir ve fil gözleri mevcuttur. Mekanın geçmiş dönem fotoğraflarında, üst örtünün kötü durumda olduğu görülmektedir. İşlev değişikliği sonrası dökülen ve yıkılan kısımlar onarılmıştır. Ancak kısa sürede tekrar dökülme ve kararmalar meydana gelmiştir (Şekil 6.42).

**Şekil 6.42:** Hamam odasının üst örtüsünün işlev değişikliği öncesi ve sonrası durumu (DVBM, 2020; Damar T. Fotoğraf Arşivi, 2020)

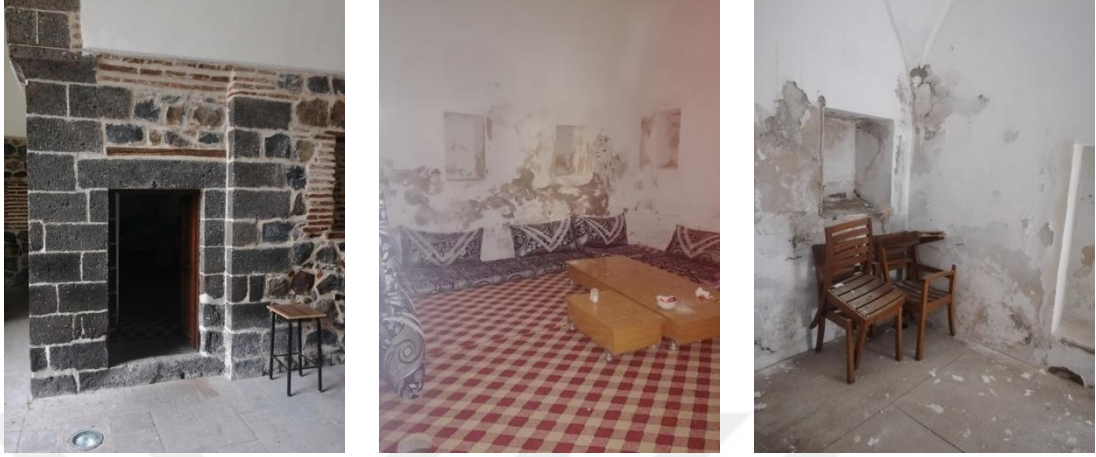
**Hamam Odası (15 no’lu mekân):** Mekân işlev değişikliği sonrası şark odasına dönüştürülmüştür. Diğer hamam odasında olduğu gibi yüksekliği az ve dikdörtgen formu ahşap kapıdan giriş sağlanmaktadır. Zemini halı kaplanan odanın duvar ve üst örtüsüne sıva uygulaması yapılmıştır. Oda’nın orta bölümüne iki adet ahşap dikdörtgen formu sehpa konumlandırılmıştır. Duvar diplerine minder ve duvar yastıkları yerleştirilmiştir. 2020 yılında mekâna tekrar gidildiğine odanın tefrişlerinin kaldırıldığı, böylelikle zeminin ahşap levhalarla kaplandığı görülmüştür. İşlev değişikliği sonrası onarımlar yapılmasına rağmen rutubetin önüne geçilememiştir.

Duvar ve üst örtüde sıva dökülmeleri meydana gelmiştir (Şekil 6.43). Mekânın aydınlatması avize ile sağlanmaktadır. Isınmanın ise elektrikli sobalarla yapılmaktadır.

**Şekil 6.43:** 15 no'lu odanın kapısı ve iç mekân görünümü (Damar T. Fotoğraf Arşivi, 2020)

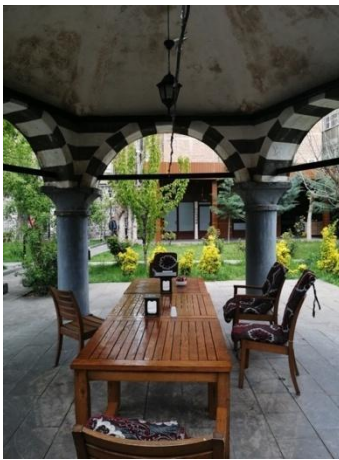
a

**Şadırvan:** Bir dış mekânı olan şadırvan bölümü avluya sonradan eklenmiştir. Avlunun orta alanında, dikdörtgen planlı bir kaide üzerine kubbe örtülü bir şadırvan inşa edilmiştir. Güçlendirme amacıyla, kemer diplerine demir kirişler eklenmiştir. Açık oturma alanı olarak planlanan bu bölüme, ahşap masa ve sandalyeler yerleştirilmiştir. Ancak araştırmaların devam ettiği süreçte, bu eklemenin özgün yapıya uygun olmadığına dair gelen şikayetlerden ötürü 2020 yılında şadırvan kaldırılmıştır (Şekil 6.44). Aydınlanma üst örtüden sarkıtılan ampulle sağlanmaktadır.

**Şekil 6.44:** (a) Şadırvanın genel görünümü, (b) Şadırvanın kaldırılmasıyla avlunun görünümü (Damar T. Fotoğraf Arşivi, 2020)

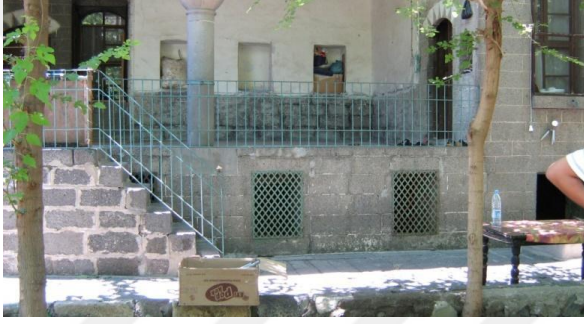
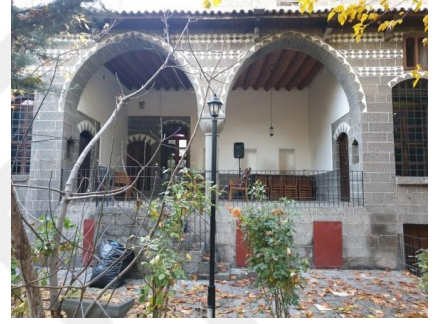
Eyvanın zemini bazalttır. Tavanı ise ahşap kirişlemelidir. Yapının arşiv fotoğraflarına bakıldığında, alt bölümüne denk gelen bodrum kat pencerelerinin yeşil renkli demir ızgara ile kaplandığı görülmektedir. Günümüzde bu pencereler kahverengi demir levhalar ile tamamen kapatılmıştır (Şekil 6.45). Bu alan, tavandaki sarkıt ampüller ve duvara sabitlenmiş aplikler ile aydınlatılmaktadır.

**Şekil 6.45:** Eyvanın işlev değişikliği öncesi ve sonrası görünümü (DVBM, 2020; Damar T. Fotoğraf Arşivi, 2020)

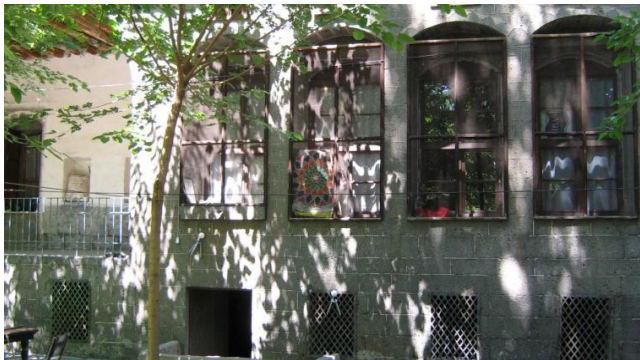
**Sofa (18 no'lu mekân):** Birime ahşap masa ve sandalyeler yerleştirilerek oturma alanlarına dönüştürülmüştür. Odanın avluya bakan pencerelerinde koruma amaçlı yapılan ızgaralar, işlev değişikliği sonrası kaldırılmış ve odanın pencereleri demir parmaklıklarla kaplanmıştır. Cephede derzlerin yenilenmesi, pencere doğramalarının değişmesi ve bezemelerin belirginleştirilmesi onarımları yapılmıştır (Şekil 6.46).

**Şekil 6.46:** Sofa mekanının işlev değişikliği öncesi ve sonrası avlu cephesinden görünümü (DVBM, 2020; Damar T. Fotoğraf Arşivi, 2020)

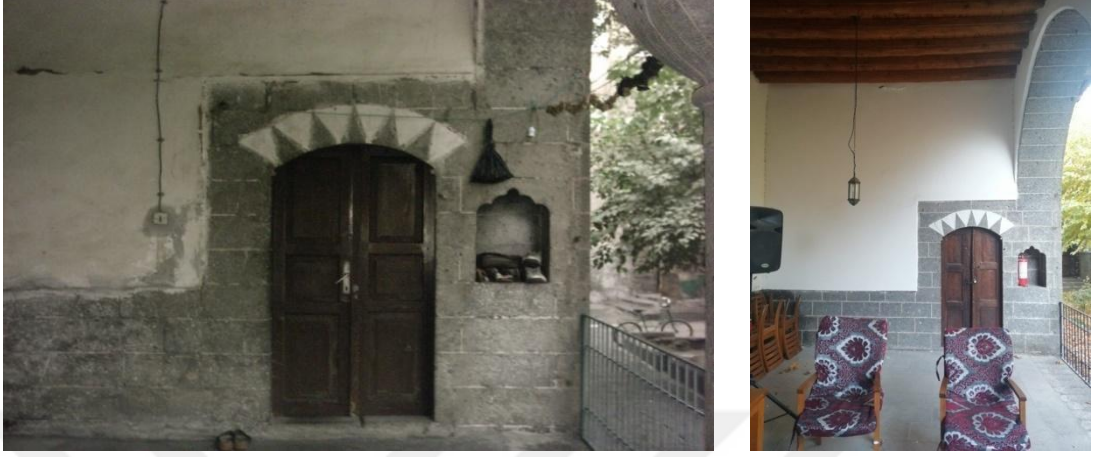
Odaya kemerli ve ahşap doğramalı bir kapı ile geçiş sağlanmaktadır. Kapı çift kanatlı ve işlemelidir. Kapının hemen yanında bulunan nişe yangın söndürme tüpü yerleştirilmiştir (Şekil 6.47).

**Şekil 6.47:** Odanın giriş kapısının işlev değişikliği öncesi ve sonrası durumu (DVBM, 2020)

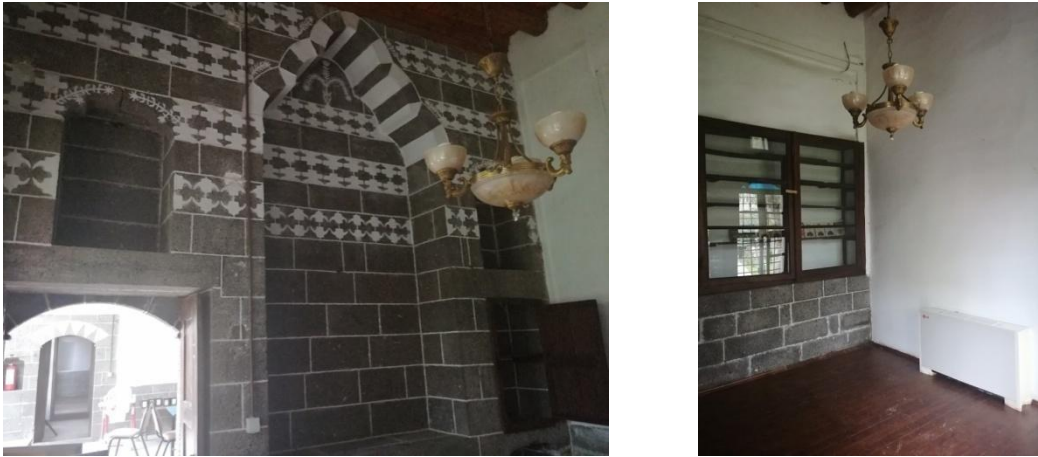
Odanın zeminine ahşap kaplama uygulanmış ve tavanı ahşap kirişlemelidir. Dış mekânda bulunan bezemelere, iç mekânda da rastlanmaktadır. Avizelerle aydınlatması sağlanan mekânın ısınma-soğutma sistemi elektrikli cihazlarla sağlanmaktadır (Şekil 6.48).

**Şekil 6.48:** Odanın iç mekân görünimleri (Damar T. Fotoğraf Arşivi, 2020)

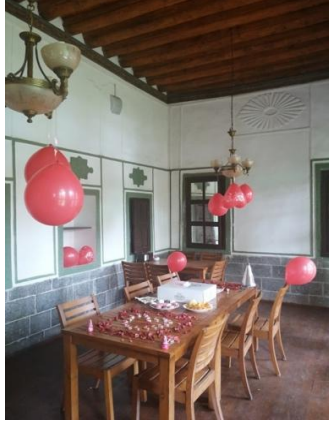
**Oda (19 no'lu mekân):** Sofanın devamında bulunan 19 no'lu oda, özel günler düzenlenebilecek bir mekân olarak tasarlanmıştır. Yapının ziyaret edildiği tarihte oda, müşterinin isteği üzerine doğum günü konseptine uygun olacak şekilde hazırlanmıştır. Avizelere nişlere ve sandalyelerin uç kısımlarına balonlar

yerleştirilmiştir. Zemini ahşap kaplamadır. Tavanı ahşap kirişlidir. İşlev değişikliğinde özgün dokusu korunmaya çalışılmıştır (Şekil 6.49).

**Şekil 6.49:** 19 no'lu odanın genel görünümü (Damar T. Fotoğraf Arşivi, 2020)

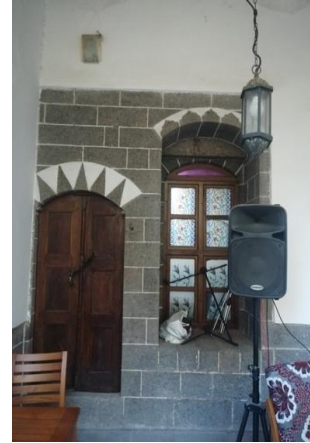
**Oda (20 no'lu mekân):** Mekân kilitli olduğundan girilememiştir. Bilgilere, Diyarbakır Vakıflar Bölge Müdürlüğü'nden temin edilen çizimlerden ulaşılmıştır. Mekânın eyvana bakan ahşap doğramalı kemerli kapı ve pencereleri yenilenmiştir. Pencerenin cam bölümlerine iç mekân mahremiyetini sağlamak adına desenli kaplamalar uygulanmıştır. Yine çizimlere bakarak odanın zemininin ahşap doğramalı, tavanın da ahşap kirişli olduğu görülmektedir (Şekil 6.50).

**Şekil 6.50:** 20 no'lu mekânın kesiti ve eyvandan görünümü (DVBM, 2020; Damar T. Fotoğraf Arşivi, 2020)

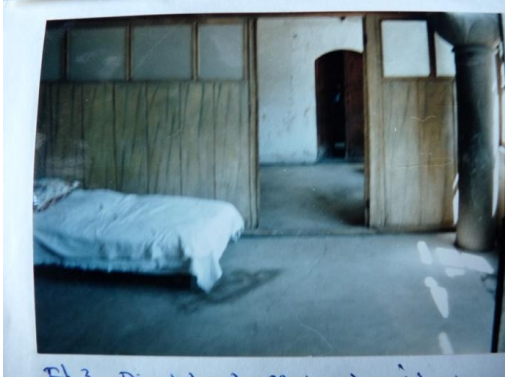
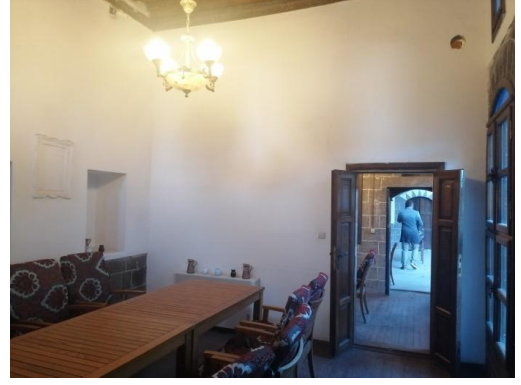
**Oda (22 no’lu mekân):** Eski dönem fotoğraflarda, sofanın devamında bulunan bu odanın yatma birimi olarak kullanıldığı görülmektedir. Odanın kuzey kanadındaki duvarın, ahşap doğramalı ve kısmi camlı olduğu görülmektedir. Zemin düzeltilmiş betondur. Odanın köşe noktasında, eyvana ait olduğu düşünülen bir sütun bulunmaktadır. İşlev değişikliği sonrası ahşap duvar, tuğla duvara dönüştürülmüştür ve geçiş iki kanatlı ahşap doğramalı kapı ile sağlanmaktadır. Beton olan zemin, ahşap kaplama yapılmıştır (Şekil 6.52).

**Şekil 6.52:** 22 no'lu odanın işlev değişikliği öncesi ve sonrası durumu (DVBM, 2020; Damar T. Fotoğraf Arşivi, 2020)

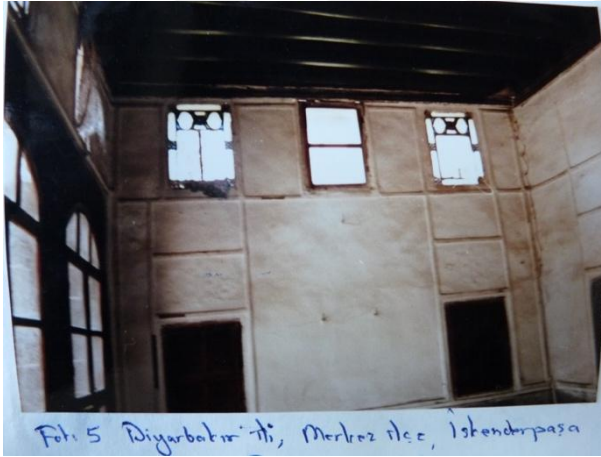
Oda, kalabalık buluşmalar için özel oturma alanı olarak dizayn edilmiştir. Odanın ortasına uzun bir masa konumlandırılıp, etrafı ahşap sandalyelerle çevrelenmiştir. Odanın geçmiş fotoğraflarına bakıldığında, duvar yüzeylerinde ahşap çıtalar olduğu görülmektedir. İşlev değişikliğinde bunlar kaldırılıp yekpare bir yüzey oluşturulmuştur (Şekil 6.53).

**Şekil 6.53:** 22 no'lu odanın güney kanadının işlev değişikliği öncesi ve sonrası durumu (DVBM, 2020; Damar T. Fotoğraf Arşivi, 2020)

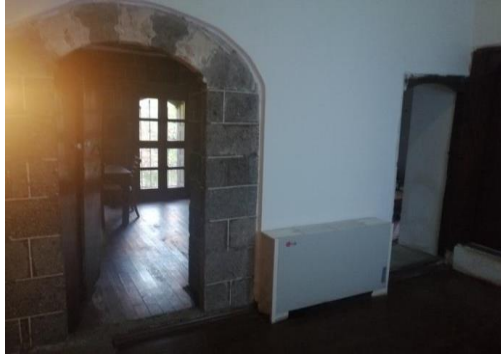
a

**Oda (26 no'lu mekân):** Birinci katta bulunan bu mekân, 27 ve 28 no'lu mekânlara geçiş holü niteliğindedir. Mekâna, ısınma-soğutmayı sağlayan elektrikli cihaz konumlandırılmıştır. Zemini ahşap kaplamadır. Duvarları beyaz renkli sıvadır.

**Şekil 6.54:** (a) 26 no'lu mekâna açılan kapılar ve (b) Mekânın tefrişleri (Damar T. Fotoğraf Arşivi, 2020)

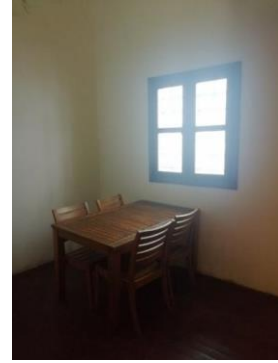
b

Mekânda yer alan pencere dibine, bir masa ve etrafına dört adet sandalye konumlandırılmıştır (Şekil 6.54).

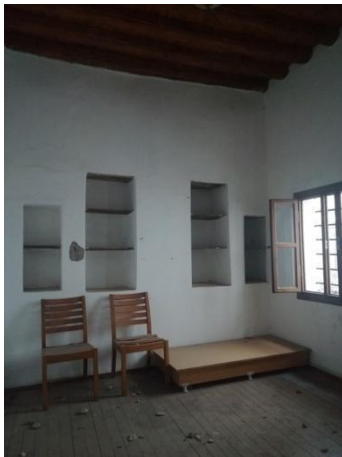
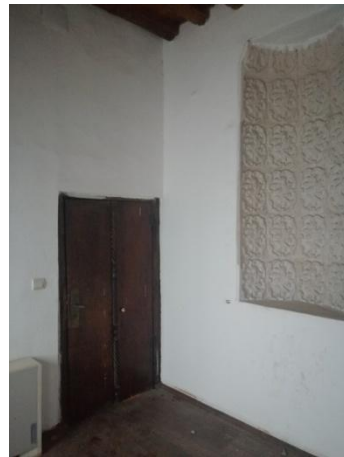
**Oda (27 no'lu mekân):** Mekân, işlev değişikliği sonrası boş bırakılmıştır. Zemin ahşap kaplama yapılmıştır. Betonarme olan tavanı sökülüp, yerine ahşap kirişleme yapılmıştır. Duvarı beyaz renkli sıvadır. Mekânda bulunan dikdörtgen formlu nişlere ahşap raflar yerleştirilmiştir. Zemin köşe bölümünde ahşaptan yapılmış ayaklı, dikdörtgen bir kaide bulunmaktadır. İki adet ahşap sandalye yerleştirilmiştir. Bölüme ait olan pencerenin dış cephesine demir parmaklıklar sabitlenmiştir. Odanın duvarında mihrabiye bulunmaktadır. Kapının bulunduğu duvar dibine, ısıtma-soğutma sağlayan cihaz yerleştirilmiştir (Şekil 6.55).

**Şekil 6.55:** (a) 27 no'lu mekânın genel görünümü, (b) Mihrabiye (Damar T. Fotoğraf Arşivi, 2020)

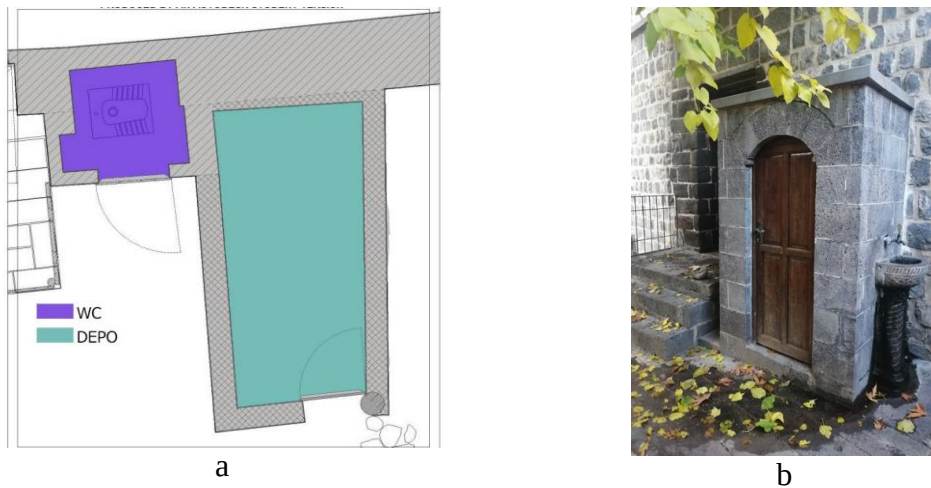
Konağın avlu bölümüne giriş kapısının sol tarafında wc bulunmaktadır. Birimin ahşap doğramalı, kemerli bir giriş kapısı bulunur. Konağın rölöve çizimlerinde wc’nin hemen yanında bir depolama mekânı bulunmaktadır. Ancak bu mekân eklenti olduğundan, restorasyon aşamasında yıkılmıştır. Birim müşteri kullanımına kapalıdır (Şekil 6.57).

Şekil 6.57: (a) Tuvaletin planı ve (b) Avludan cephesi (DVBM, 2020; Damar T. Fotoğraf Arşivi, 2020)

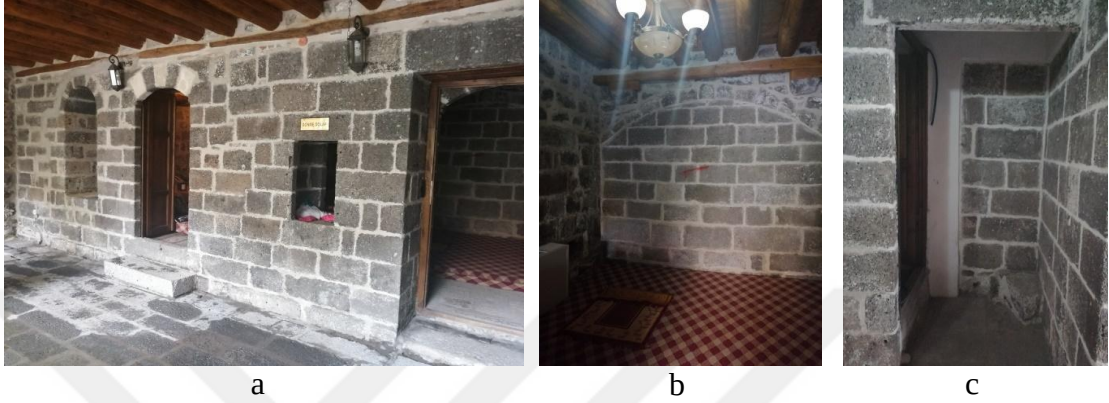
Mescidin zemini halı ile kaplanmıştır. Tavandan aydınlatma için avize sarkıtılmıştır. Tavanı ahşap kirişlemedir. Zemini bazalt taşdır. Mekâna ait bir de tuvalet bulunmaktadır. Tuvaletin döşeme kotu yüksektir ve tek basamakla çıkılmaktadır (Şekil 6.58).

**Şekil 6.58:**Odaların avlu Cephesi, (a) Mescidin iç mekân genel görünümü, (c) Mescite ait wc'nin giriş holü (Damar T. Fotoğraf Arşivi, 2020)

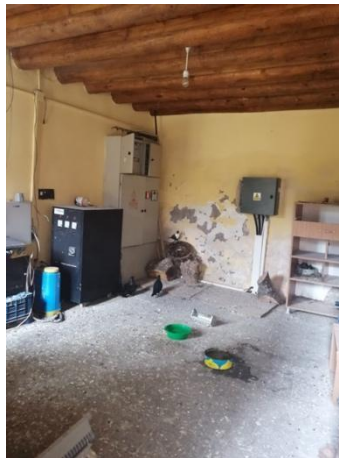
**Kiler:** Özgün işlevinde kiler olarak kullanılan bölüm, işlev değişikliği sonrası pano odasına dönüştürülmüştür. Yapının elektrik hatlarının toplandığı panoların yerleştirildiği bu alan, aynı zamanda kuş beslemek içinde kullanılmaktadır. Zemin döşemesi betondur. Tavanın özgün yapısı ahşap kirişlemelidir. Duvarları ise sıva ile kaplanıp boya uygulanmıştır (Şekil 6.59). Aydınlatma, tavandan sarkıtlı sağlanmaktadır. Isınma konusunda herhangi bir bulguya rastlanmamıştır.

**Şekil 6.59:** Pano odası genel görünümü (Damar T. Fotoğraf Arşivi, 2020)

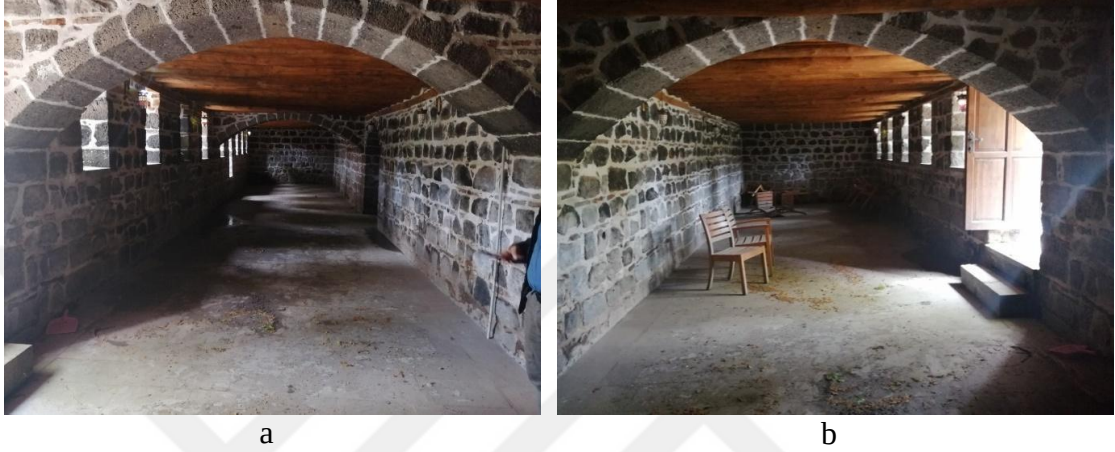
**Bodrum:** Bodrum mekânına, yüksekliği standartlara göre daha düşük bir kapıdan girilmektedir. Kapı, dikdörtgen formlu ve ahşap doğramalıdır. Mevcutta kullanılmayan bu mekânda yalnızca kırılmış birkaç ahşap sandalye bulunmaktadır (Şekil 6.60). Tavanı ahşap kirişleme olan mekânın zemini betondur. Duvarlar ise özgün haliyle kullanılmaktadır. Bodrumdan avluya açılan sıralı tepe pencereleri bulunmaktadır. Bu pencereler demir ızgaralarla kaplanmıştır.

**Şekil 6.60:** (a) Bodrumun güney kanadı, (b) Bodrumun kuzey kanadı (Damar T. Fotoğraf Arşivi, 2020)

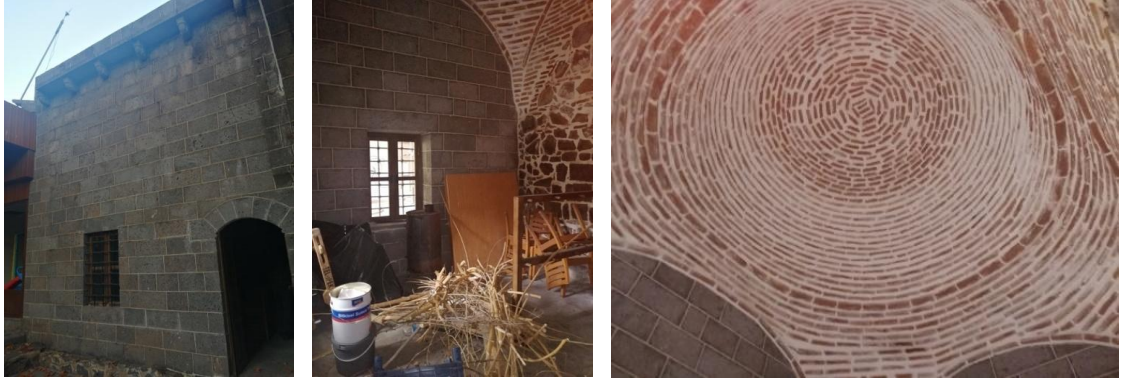
**Hamam Odası (13 no’lu mekân):** Mekân işlev değişikliği öncesi bulunmamakta idi. Hamam mimarisinde üst örtü yapımında tuğla, kubbe ve tonoz kullanılmış olmasından ötürü yapının konumu ve kullanılan inşa tekniği de göz önüne alındığında varılan sonuç; konak yapı grupları alanında mimari olarak ilk dönem yapısı olduğudur. Orta aksında var olan geniş bir kemer ile girişi sağlanan revak alanının doğu kısmının kuzey kenarında var olan duvar ve duvardaki kapı boşluğu, bu kısımda bir oda bulunduğuna ve odanın yıkıldığına dair ipuçları sunmaktadır. Duvarın avlu kısmından yapılan incelemeler neticesinde, yapının köşelerinde aslan göğüsleri ve duvarlarında kubbe alt taşıyıcı kemerlerinin izleri saptanmıştır. Tüm bu bulgular ışığında, daha önce burada bir odanın var olmuş olduğu ve üst örtüsünün tuğla ile örülmüş kubbe olduğu sonucuna varılmıştır. Bu oda, hamamın yapım tekniği ve yapımında kullanılan malzemeler ile yapılan karşılaştırmalı çalışma sonucunda inşa edilmiştir (DVBM, 2019). Duvarları bazalttan örülen yapının kapı ve penceresi ahşap doğramalıdır. Pencereye demir doğrama eklenmiştir. Oda olarak adlandırılan mekân günümüzde depo olarak kullanılmaktadır (Şekil 6.61).

**Şekil 6.61:** (a) Birimin avlu cephesi, (b) Mekânın genel görünümü, (c) Mekânın üst örtüsü (Damar T. Fotoğraf Arşivi, 2020)

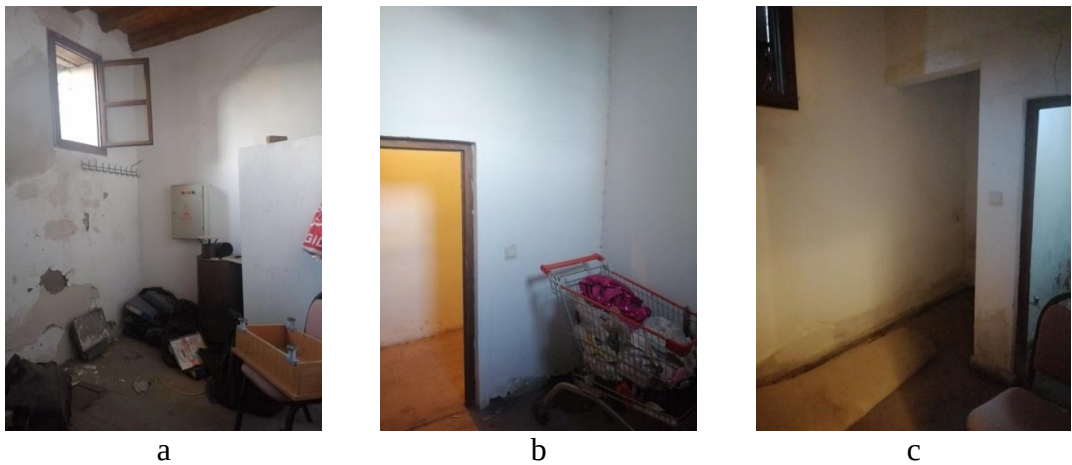
Yapının batı kanadında bulunan bu mekânlar günümüzde pek kullanılmamaktadır. Depo olarak kullanılan bölüm, işlev değişikliği öncesinde benzer bir işlev gören kiler olarak kullanılmaktaydı. Birimlerin duvarlarında, dökülmeler ve renk değişimleri meydana gelmiştir. Bu üç mekânın zemini beton, duvarları sıva ve tavanı ahşap kirişlemedir. İşlev değişikliği öncesi mutfak olarak kullanılan 24 no'lu mekân, işlev değişikliği sonrası depolama birimi olarak kullanılmaktadır. 25 no'lu tuvalet ve duş mekânı ise işlevini devam ettirmektedir (Şekil 6.62). Islak hacim olmasından ötürü zemine seramik kaplama yapılmıştır. Ancak duvarlara kaplama yapılmamış, sıva olarak devam ettirilmiştir. Bu alanlar aynı zamanda personellerin ihtiyaçlarını gidermek için kullanılmaktadır. Ancak yeterli iç mekân donatıları bulunmamaktadır. Mekânların aydınlatması tavadaki ampüllerle sağlanmaktadır. Isınma için herhangi bir bulguya rastlanılmamıştır.

**Şekil 6.62:** (a) Depo, (b) Mutfak, (c) Tuvalet ve duş (Damar T. Fotoğraf Arşivi, 2020)

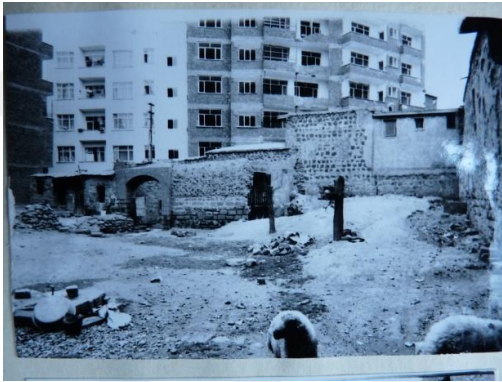
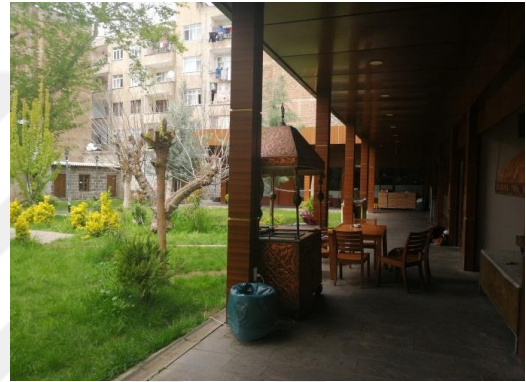
İşlev değişikliği sonrasında tarihi yapının dokusunu bozmamak adına, konağın avlu bölümünde yapılan modern ek bir yapı ile mekân ihtiyacı giderilmeye çalışılmıştır. Yapı çelik strüktürlüdür. Konumlandırıldığı arazi sınırına paralel olacak şekilde yapılmıştır. Tarihi taş yapıya uyum sağlamak adına ahşap giydirilmiştir. Sıralı çelik kolonlara taşıtılan üst örtüsü de ahşap ile kaplanıp gömme spot ışıklar yerleştirilmiştir. Revağın zemini karo kaplamadır. Bazı kısımlarına çöp kutuları yerleştirilmiştir. Revağın ızgara hazırlama bölümüne denk gelen kısmına, ahşap masa ve sandalyeler konumlandırılmıştır (Şekil 6.63)

**Şekil 6.63:** (a) İşlev Değişikliği öncesi avlunun görünümü, (b) İşlev değişikliği sonrası yapılan ek yapı (DVBM, 2020; Damar T. Fotoğraf Arşivi, 2020)

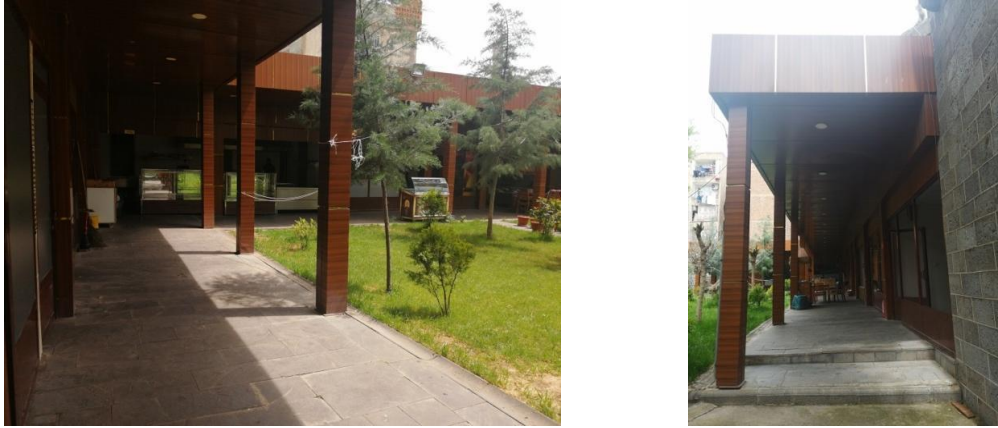
Bölümlendirilmiş birimlerin revağa bakan cepheleri alüminyum doğramalı camekân olarak tasarlanırken, bazıları tamamen açık tutulmuştur. Böylelikle mekânlar arası şeffaflık kazanılmıştır (Şekil 6.65).

**Şekil 6.65:** L formli modern ek yapının görünümü (Damar T. Fotoğraf Arşivi, 2020)

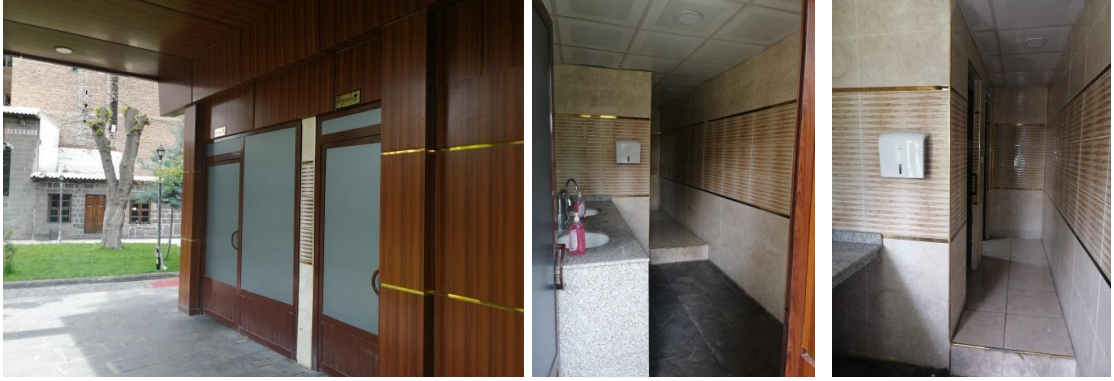
**Bay ve Bayan Wc:** Yapının başlangıcına bay ve bayan tuvaletler tasarlanmıştır. Her bölümde, ikişer adet el yıkama yeri ve ikişer adet tuvalet bölmesi bulunmaktadır. Giriş kısmına lavabolar tasarlanmış, devamına kabinler yerleştirilmiştir. Lavabo tezgâhı mermerdir. Tuvalet kabinlerinin olduğu bölüm girişe göre daha yüksek kotludur ve tek basamakla çıkılmaktadır (Şekil 6.66). Duvarları ve zemini seramik

kaplama yapılmıştır. Tavanda delikli PVC asma tavan kullanılmıştır. Tavana gömülen spot ışıklarla aydınlatma sağlanmaktadır.

Şekil 6.66: Bay ve bayan wc bölümleri (Damar T. Fotoğraf Arşivi, 2020)

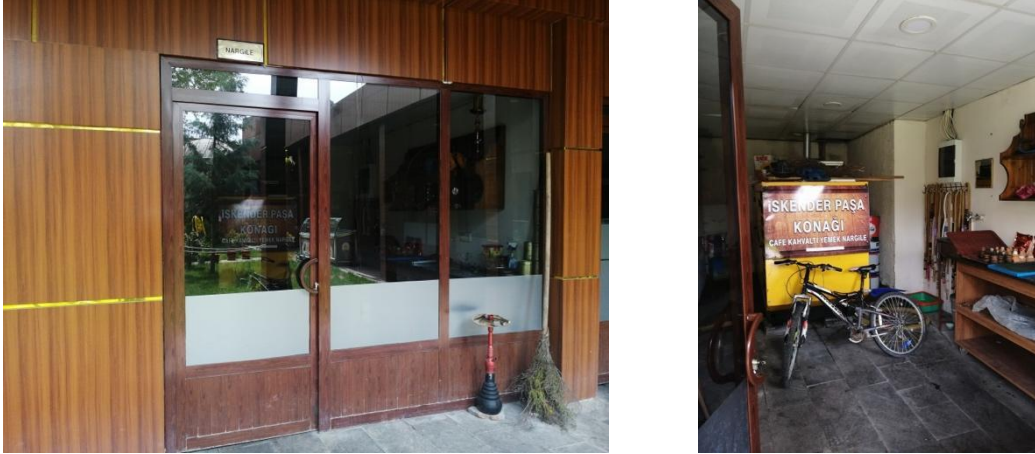
**Nargile Hazırlama Bölümü:** Bölümün zemini seramik kaplamadır. Duvarlara mat boya uygulaması yapılmıştır. Tavanı delikli PVC kaplamadır. Bölümde ahşap bir dolap ve üstüne sabitlenmiş ahşap raf bulunmaktadır. Nargile malzemelerinin yerleştirildiği bu bölüm, aynı zamanda depolama alanı olarak da kullanılmaktadır (Şekil 6.67).

Şekil 6.67: Nargile hazırlama bölümü (Damar T. Fotoğraf Arşivi, 2020)

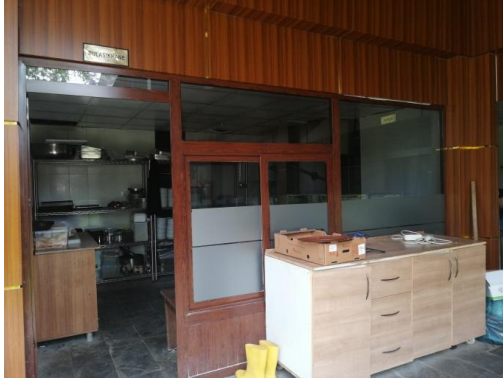
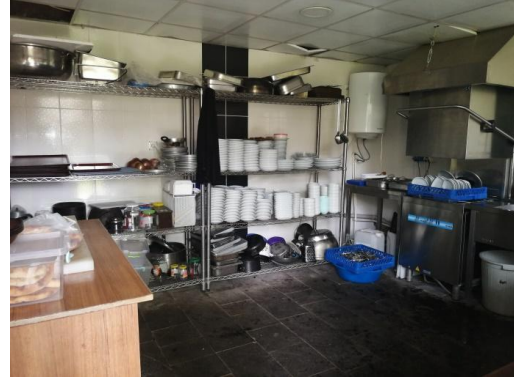
**Bulaşıkthane:** Zemini ve duvarı seramik kaplama olarak yapılan bölümün tavanı, delikli PVC asma tavanıdır. Tavana gömülen spot ışıklarla aydınlanma sağlanmaktadır. Bölümün önüne yerleştirilmiş olan çekmeceli ahşap dolaba, temiz bulaşıkların yerleşimi yapılmaktadır. İç mekâna, bulaşıkların sıranladığı ahşap dolaplar ve metal raflar yapılmıştır. Girişin hemen sağ tarafına, bulaşıkların yıkandığı evye ve kurulanması için raflar yerleştirilmiştir. Duvara asılan şofben sayesinde sıcak su temini yapılmaktadır (Şekil 6.68).

**Şekil 6.68:** Bulaşıkhanesi bölümünün iç ve dış görselleri (Damar T. Fotoğraf Arşivi, 2020)

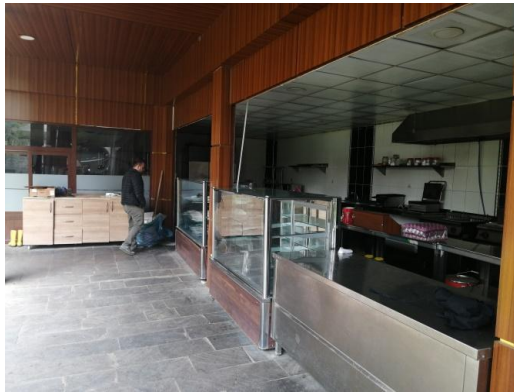
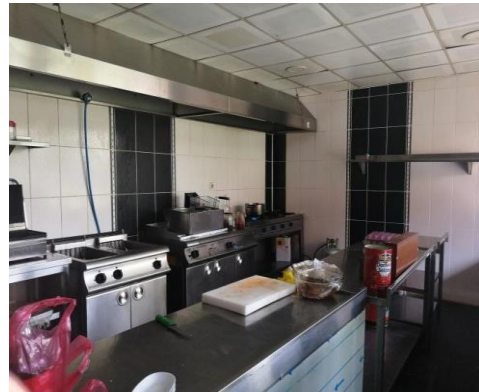
**Mutfak:** Yeni işlevin gerekliliği olan mutfak içerisinde yeterli sayıda lavabo, evye ve çöp depolama yerleri bulundurulmalı ve bunlar sürekli çalışır vaziyette olup temiz tutulmalıdır. Tarihi yapının mutfağında ayrı ayrı alanlarda depolanması gereken et, sebze ve çöplerin mekânsal eksikliği bulunmaktadır. Mutfakta çalışan personellerin antropometrik ölçülerine göre doğru ortam sağlanmalıdır. Çalışma tezgahı yüksekliği ortalama 85-90 cm önerilmektedir. Çalışma tezgâhı ile kuzine arasında minimum 125 cm ve iki kuzine veya fırın arası 120 cm aralık olmalıdır (Dizdar, 2003). Bu bilgiler doğrultusunda, İskender Paşa Konağı Kafe'nin mutfak elemanlarının antropometrik ölçülere uygun olarak tasarlandığı görülmektedir. Ayrıca personellerin güvenli çalışabilmesi için zeminine güvenlik amaçlı kaymaz seramik uygulanmıştır (Şekil 6.69).

**Şekil 6.69:** Mutfak iç ve dış görselleri (Damar T. Fotoğraf Arşivi, 2020)

Mutfağın yeterli düzeyde aydınlatılması olası bir kaza riskini en aza indirir. İşletmenin mutfağında, delikli PVC asma tavana gömülen spot ışıklarla aydınlatma sağlanmaktadır. Ancak, ışığın akşam saatlerinde zayıf kaldığı düşünülmektedir. Yapılan ek yapıda mutfak duvarlarının tamamı, kolay temizlenebilmesi için seramik

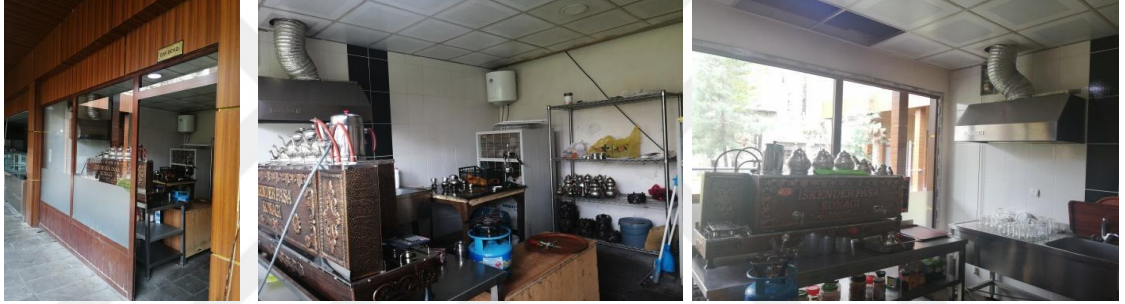
**Çay ocağı:** Zemini seramik kaplama olan mekânın tavanı delikli PVC asma tavadır. Tavanın bazı bölümlerinde sökülmeler meydana gelmiştir. Duvarlara beyaz renkli sıva uygulanmıştır. Çayın hazırlandığı makine, camekânın önüne konumlandırılmıştır. Malzemeleri yerleştirmek için mekâna metal raf ve dolaplar yerleştirilmiştir. Bulaşıkların yıkanması için yerleştirilen eviyeğin üstüne konumlandırılmış bir aspiratör bulunmaktadır. Aspiratörün boru çıkışı, asma tavan delinerek tavandan verilmiştir (Şekil 6.70). Sıcak su sağlamak amacıyla duvara sabitlenmiş bir şofben bulunmaktadır.

**Şekil 6.70:** Çay ocağının iç ve dış mekân görünüşleri (Damar T. Fotoğraf Arşivi, 2020)

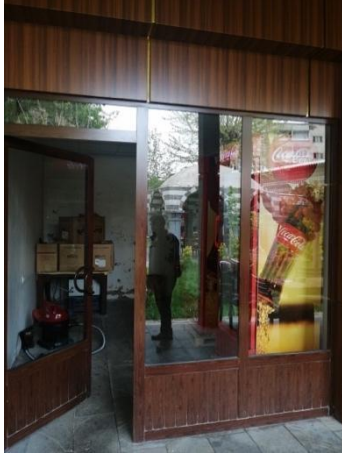
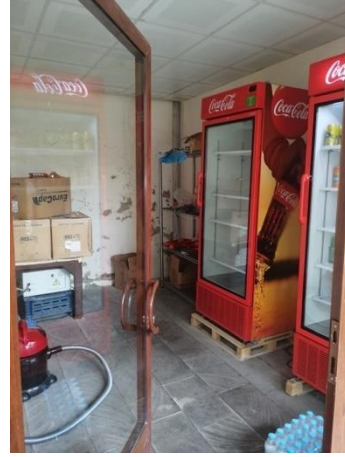
**Büfe:** Bölüm içecek depolama alanı olarak kullanılmaktadır. Mekânın zemini seramik kaplamadır. Boya uygulaması yapılan duvarlarda yer yer dökülmeler meydana gelmiştir. Tavanı, delikli PVC asma tavadır. Mekâna iki adet soğutucu içecek dolabı ve metal raf yerleştirilmiştir. Girişin karşısındaki ahşap sehpa üzerine içecek kolileri bırakılmıştır (Şekil 6.71).

**Şekil 6.71:** Büfenin iç ve dış mekân görünüşleri (Damar T. Fotoğraf Arşivi, 2020)

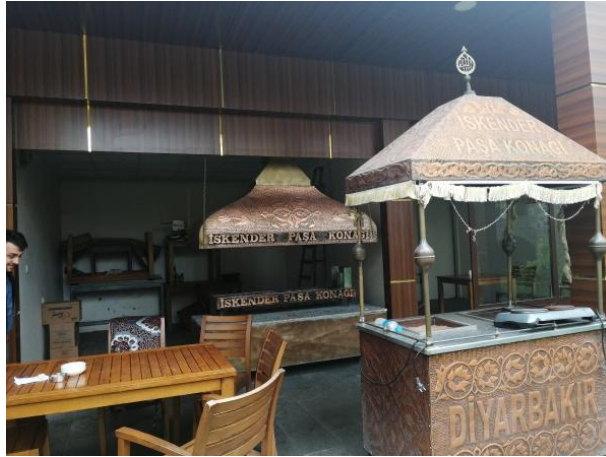
**Izgara hazırlama bölümü:** Son zamanlarda popüler olan yaklaşıma göre, restoran mutfaklarının açık ve ferah bir görünüme sahip olması istenmektedir. Bu şekilde mutfağın görünebilir biçimde olması hem nazik bir görünüş hem de uygulama açısından farklı bir anlayış sunarak müşterilere güven verir (Alonso ve O’Neil, 2010). Bakır kaplamalı ızgara tezgâhı ve aspiratörü revak sınırına getirilmiştir. İç kısımdaki duvara, malzemeleri yerleştirmek için metal ayaklı ahşap raflar yapılmıştır (Şekil 6.72). Bölümün zemini kaymaz seramik kaplamadır. Duvarlara beyaz sıva ve tavana delikli PVC asma tavan uygulanmıştır.

**Şekil 6.72:** Izgara hazırlama bölümünün revaktan görünümü (Damar T. Fotoğraf Arşivi, 2020)

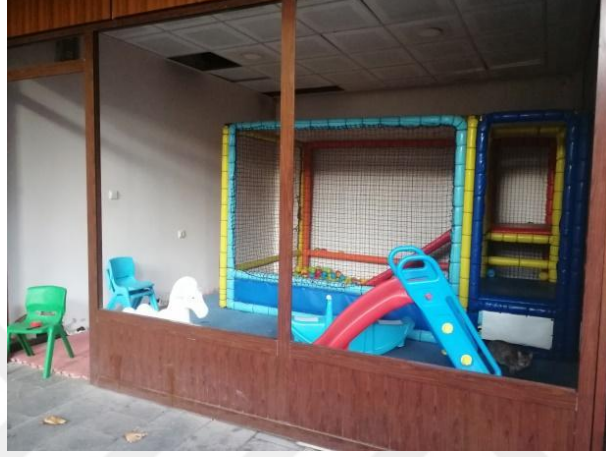
**Çocuk Oyun Alanı:** Gelen müşterilerin çocuklarının eğlenceli vakit geçirmelerini sağlamak amacıyla düzenlenmiştir. Mekânın camekânları güvenlik amacıyla kaldırılmıştır. Ek yapıya ait diğer mekânlardan farklı olarak, zeminde daha yumuşak ve darbelere karşı güvenilir bir malzeme olan kauçuk kaplama kullanılmıştır. Duvarlara sıva tavana delikli PVC asma tavan uygulanmıştır. Mekâna çeşitli oyun gereçleri yerleştirilmiştir (Şekil 6.73).

**Şekil 6.73:** Çocuk oyun alanının genel görünümü (Damar T. Fotoğraf Arşivi, 2020)

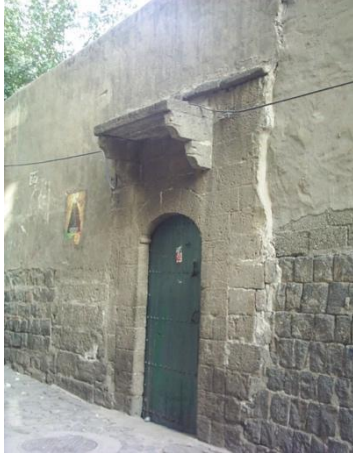
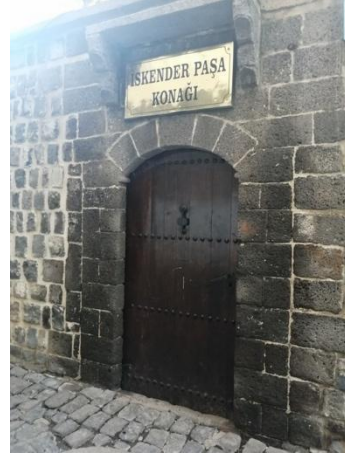
İşlev değişikliği öncesi, konağın giriş kapısı, özgün olmayan demir malzemeli kapı ile değiştirilmiştir. Daha sonra bu uygulamadan vazgeçilmiş ve kapı ahşap malzemeden yapılmıştır. Kapının üstüne konağın adını taşıyan bir tabela yerleştirilmiştir. Diyarbakır Vakıflar Bölge Müdürlüğü'nce alınan restorasyon kararlarına göre, binanın zemininden veya çevresinden gelebilecek olan neme istinaden drenaj sistemi uygulanması yerinde olmuştur. Özellikle yapının kuzey yönünden ve yapıya göre üst kottan geçen sokaktan gelecek olan nemin önlenmesi açısından, yapının bu sokak boyunca drenajının sağlanması ve önlem alınması gerekmektedir. Yapıda oluşabilecek neme karşı alınan tedbirlerin ardından, neme maruz kalmış ve zarar görmüş yerler uygun malzeme ile sağlıklı haline dönebilmesi için onarılmıştır (DVBM, 2019) (Şekil 6.74).

**Şekil 6.74:** Konağın giriş kapısının işlev değişikliği öncesi ve sonrası durumu (DVBM, 2020; Damar T. Fotoğraf Arşivi, 2020)

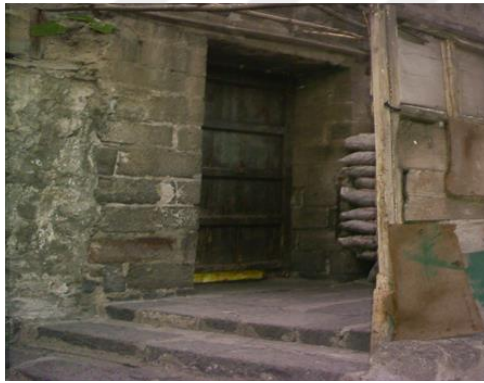
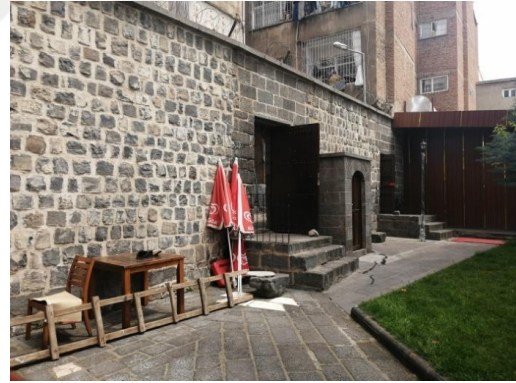
Girişte avluya bakan kısım ahşap bölme ile ayrılmıştır. Sınırlandırılan bu bölüme üst üste çuvallar yerleştirilmiştir. Cephede dış şartlara bağlı olarak bozulmalar meydana gelmiştir. İşlev değişikliği sonrası bu bozulmalar giderilmiştir. Sınırlandırılan ahşap bölme kaldırılmış ve böylelikle daha ferah bir giriş elde edilmiştir. Giriş sahanlığı daraltılmıştır (Şekil 6.75).

**Şekil 6.75:** Giriş kapısının işlev değişikliği öncesi ve sonrası avludan görünümü (DVBM, 2020; Damar T. Fotoğraf Arşivi, 2020)
