**DİYARBAKIR SURIÇİ TARİHİ YAPILARIN YENİDEN  
İŞLEVLENDİRİLMESİ: VAHAP AĞA HAMAMI-  
DELİLLER HANI-İSKENDER PAŞA KONAĞI  
ÖRNEKLERİ**

**MİMARLIK  
YÜKSEK LİSANS TEZİ**

**Diyarbakır Suriçi Tarihi Yapıların Yeniden  
İşlevlendirilmesi: Vahap Ağa Hamamı-Deliller Hanı-  
İskender Paşa Konağı Örnekleri**

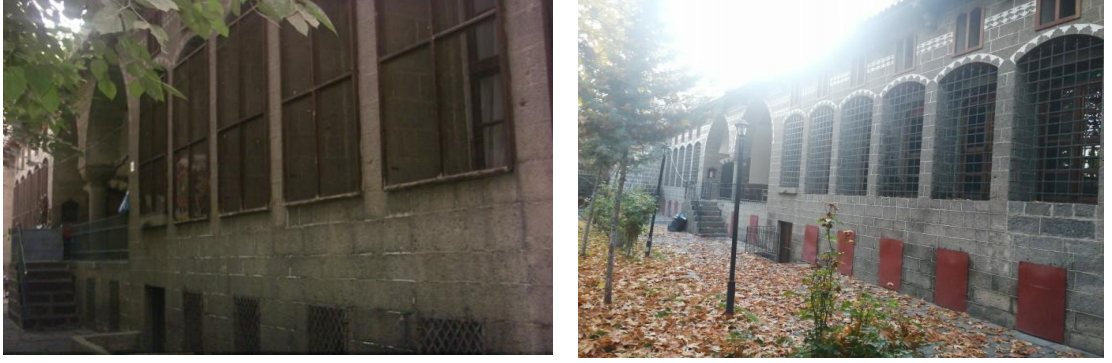
Bu tarihi yapının yıpranmasındaki temel etkenlerin en önemlisi, gerek bol yağıştan gerekse zeminden kaynaklanan nemdir. Yağışların sebep olduğu olumsuz etkilere karşılık koruma amaçlı çatı, ondülin, çatı olukları, yağmur boruları ve silme gibi mimari elemanların çözüme cevap verecek bir şekilde uygulanması, en önemli koruma tedbirlerinin başında gösterilmektedir (DVBM, 2019). Ancak bu mimari elemanlar uygulanırken, özgün yapım tekniğine gereken önemi vererek binanın karakteristiğine zarar verilmemelidir. İşlev değişikliği sonrası batı kanadında bulunan üst kat pencerelerine demir ızgaralar eklenmiş, bodrum kat pencereleri

demir levhalarla kapatılmıştır. Cephede gerekli onarımlar yapıldıktan sonra süsleme amaçlı yapılan bezemeler belirginleştirilmiştir (Şekil 6.76).

**Şekil 6.76:** Yapının batı kanadının işlev değişikliği öncesi ve sonrası görünümü (DVBM, 2020; Damar T. Fotoğraf Arşivi, 2020)

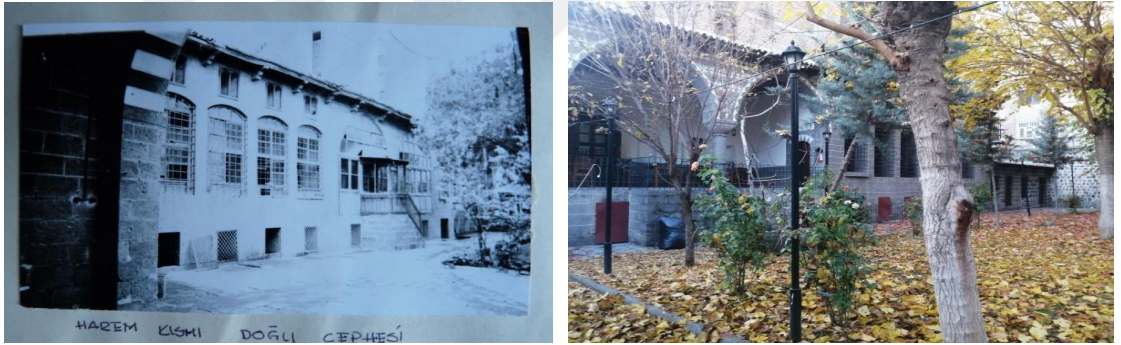
İşlev değişikliği öncesi, yapının batı kanadında bulunan eyvanın ve merdiven holünün camekânlarla kapatıldığı görülmektedir. Günümüzde özgün dokuya aykırı olan bu eklentiler kaldırılmış, cephedeki bozulmalar ve renk değişimleri onarılmıştır (Şekil 6.77).

**Şekil 6.77:** Batı kanadının doğu cephesinin işlev değişikliği öncesi ve sonrası durumu (DVBM, 2020; Damar T. Fotoğraf Arşivi, 2020)

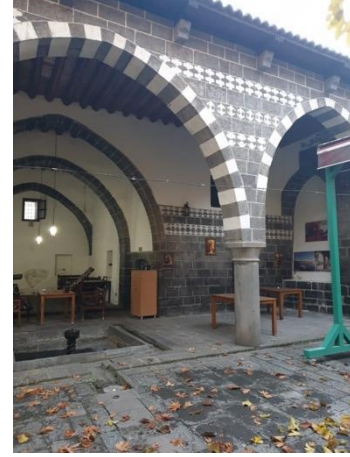
İşlev değişikliği sonrası cephelerde köklü değişiklikler yerine tarihi dokuyu korumaya yönelik çalışmalar yapılmıştır. Yapının güney kanadında bulunan revak bölümünde eklenti duvarlarla bölmeler yapılmıştır. Revak kemerleri arası geçiş duvar örülerek kapatılmıştır. İşlev değişikliği sonrası, bu eklentiler kaldırılmış ve özgün dokuyu bozacak şekilde yapılan uygulamalar düzeltilmiştir (Şekil 6.78).

**Şekil 6.78:** Güney kanadındaki revağın işlev değişikliği öncesi ve sonrası görünümü (DVBM, 2020; Damar T. Fotoğraf Arşivi, 2020)

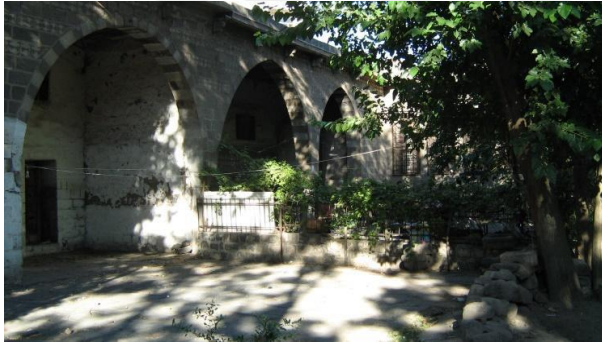
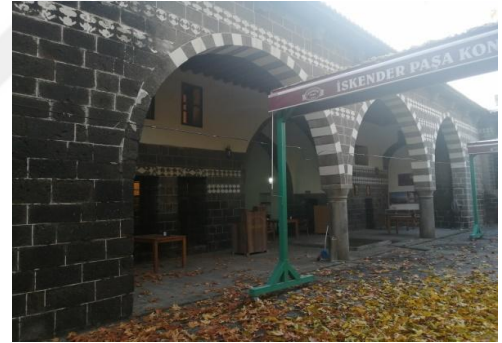
Cephelerde yapılan bölümlendirmeler peyzajda da görülmektedir. Kemerlerin önüne, yaz aylarında kullanımı sağlanan metal ayaklı güneşlikler yerleştirilmiştir (Şekil 6.79).

**Şekil 6.79:** Revak kemerlerinin restorasyon öncesi ve sonrası görünümü (DVBM, 2020; Damar T. Fotoğraf Arşivi, 2020)

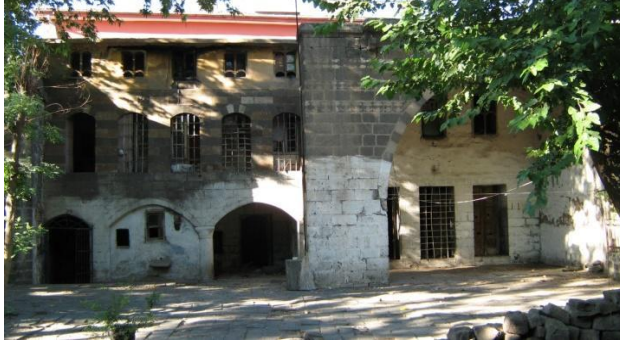
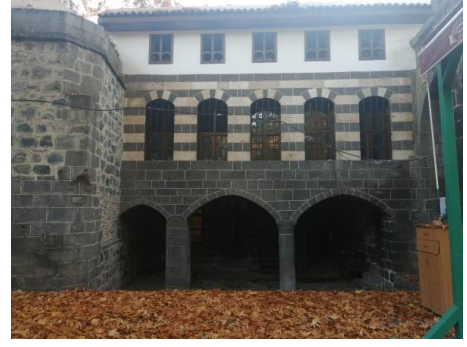
Güney kanadında bulunan revaklar ile hamam arasında kalan iki katlı bölümün eski dönem fotoğraflarında, üst katlarda belirgin kararmaların meydana geldiği görülmektedir. Alt katta bulunan revaklarda da özgünlüğü bozan eklentiler olduğu görülmektedir. İşlev değişikliği sonrası ekler kaldırılmış ve gerekli onarımlar yapılarak cephe özgün haline dönüştürülmüştür (Şekil 6.80).

**Şekil 6.80:** Güney kanadında iç kısma doğru çekilmiş cephenin işlev değişikliği öncesi ve sonrası durumu (DVBM, 2020; Damar T. Fotoğraf Arşivi, 2020)

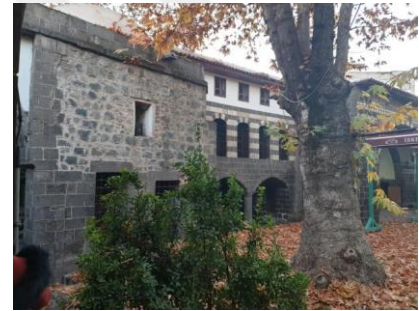
Yapının hamamı, diğer bölümlere göre daha eski bir teknikle yapılmıştır. İşlev değişikliği öncesi, hamamın revak duvarlarında büyük ölçüde yıkılmalar bulunmaktaydı. Restorasyon sonrasında, onarılan bu duvarların izleri belirgin bir şekilde görülmektedir. Revağa ait pencere taşları onarılmış ve mevcutta yıkılmış ahşap doğramalar yenilenerek demir parmaklıklarla kapatılmıştır. Daha önceki başlıklar altında da belirtildiği gibi, revağın giriş kemeri camekânlarla kapatılmış ancak gelen şikâyetler üzerine kaldırılmıştır (Şekil 6.81).

**Şekil 6.81:** Hamam cephesinin işlev değişikliği öncesi ve sonrası görünümü (DVBM, 2020; Damar T. Fotoğraf Arşivi, 2020)

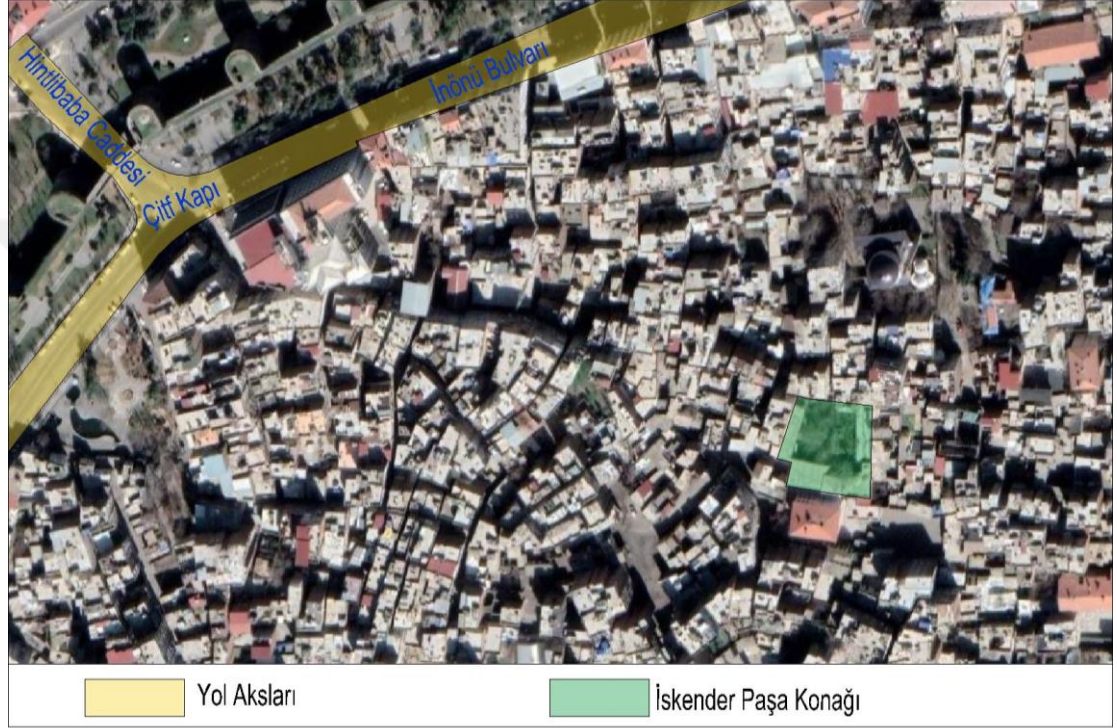
Konağa ulaşım dar sokaklardan yapılmaktadır. Bu sebeple kendine ait otopark alanı bulunmamaktadır. Çarpık kentleşme ve sokakların araç ulaşımına engel olacak şekilde dar olması nedeniyle, yakın çevre otopark önerisi getirilememiştir. Mevcutta, İnönü Bulvarı bölgesinde bulunana özel otopark alanlarından yararlanılmaktadır (Şekil 6.84).

**Şekil 6.84:** İskender Paşa Konağı çevre yollarla bağlantısı

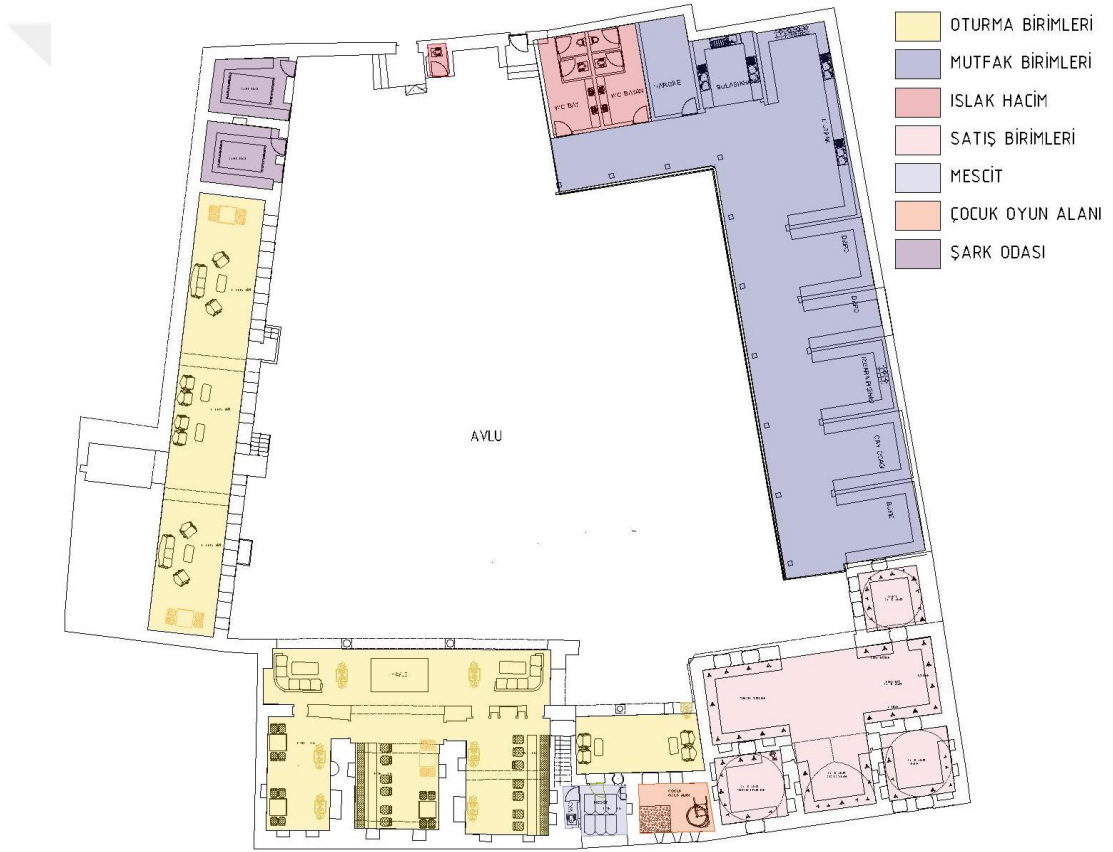
Yapının işlev değişikliği sonrası ihtiyaç duyulan mekânların ek yapı olanağı ile çözülmesi, tarihi yapının özgün dokusunun korunmasını sağlamıştır. Restorasyon sonrası duyulan eksikler belirlenmiş ve yeni çözüm önerileri getirilmiştir. Öncelikle avlunun girişinde bulunan tuvalet kullanıma açılıp, engelli tuvaleti olarak tasarlanması önerilir. Yapıda engelli erişimi düşünülmemiştir. Avlu zemini, yol kotuna göre daha alçaktadır. Ulaşımı sağlamak için yapılan 3 basamaklı merdivenin yanında, portatif engelli rampası bulundurulmalıdır. Mevcutta kullanılmayan bodrum katın avluya açılan pencere sayısı oldukça fazladır. Gündüz vakitleri güneş ışığından yeterli düzeyde yararlanmaktadır. Yaz aylarında serin, kış aylarında ılık bir ortamı bulunması nedeniyle oturma birimine dönüştürülmesi önerilir. Girişte sağ tarafta bulunan 2 oda mutfak ve pano odalarına dönüştürülmüş. Kullanılmayan bu odaların şark odalarına dönüştürülerek özgün dokunun korunması sağlanır. Zemin katta güney

kanadında bulunan oturma birimlerine dönüştürülen odaların donatıları değiştirilerek, geleneksel yapıya uyumlu olacak şekilde sedirli yeni oturma düzenleri oluşturulmuştur. Avlu ve revak bölümlerinde daha konforlu bahçe mobilyaları eklenmiştir. Mevcuttaki mescidin işlevi korunmuştur. Ancak bitişiğinde yer alan şark odası olarak kullanılan birimin, çocuk oyun alanına dönüştürülmesi önerilir. Mevcutta modern ek yapıda çözülen oyun bölümünün güvenlik açısından eksikleri bulunmaktadır. Birinci katta batı kanadında bulunan mutfak depo ve banyo birimleri, bay ve bayan personel kullanım alanlarına dönüştürülmüştür. Canlı müzik etkinliklerinin de düzenlendiği konakta, birinci katın eyvan bölümü sahneye uygun bir şekilde dizayn edilmelidir.

**Şekil 6.85:** İskender Paşa Konağı kafe ve nargile evi yeni işlev önerisi, zemin kat planı

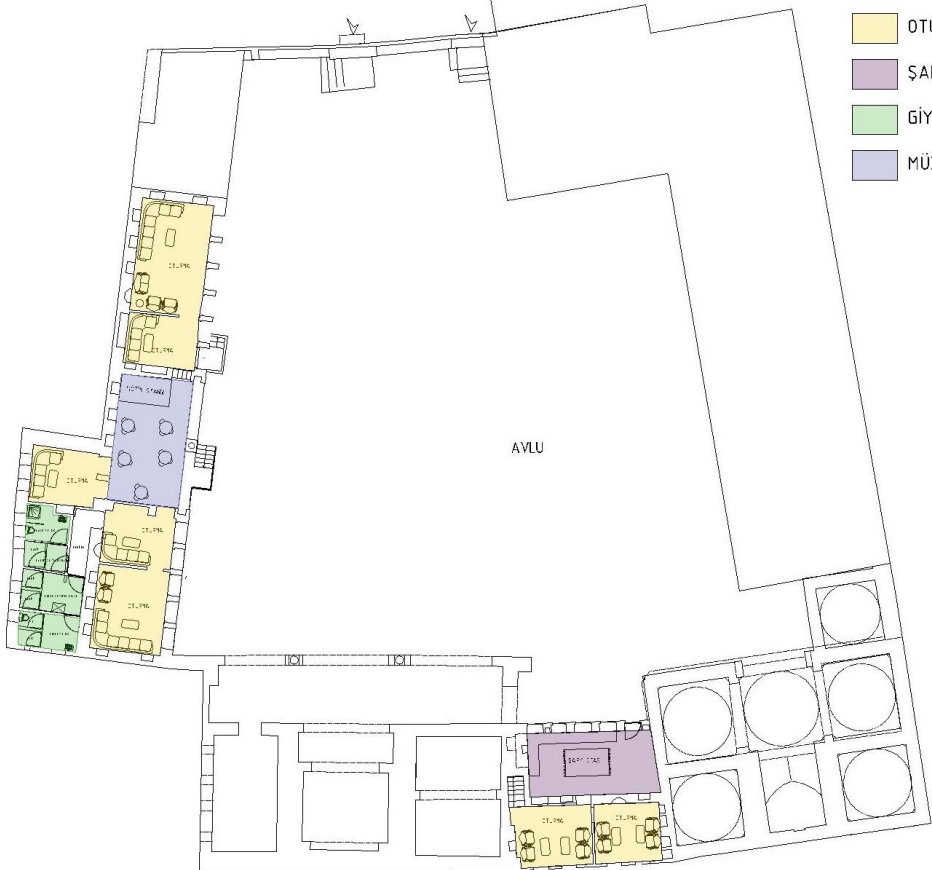
Güney kanadında bulunan şark odalarına dönüştürülen hamam bölümü, restorasyon uygulaması esnasında yalıtımların iyi düzeyde yapılmamasından ötürü tonoz ve duvar yüzeyinde bozulmalar meydana gelmiştir. Gerekli yalıtımlar yapılarak, onarımlar yapılmalıdır. Zeminde kullanılan ahşap malzeme kaldırılmalı ve özgün malzeme ile yeni döşeme yapılmalıdır. Konakta yeterli boyutta ve kapasitede oturma

nedenle koridorun camekânları kapatılarak saydam kâğıtla kaplanması ve döşenmesi önerilir. Güney kanadında üst katta bulunan odaların tamamı mevcutta kullanılmamaktadır. Kullanılmayan mekânların odalar olarak uygun olarak oturma birimlerine dönüştürülmesi önerilir.

**Şekil 6.86:** İskender Paşa Konağı kafe ve nargile evi yeni işlev önerisi, birinci kat planı
