S.Ü. Müh. Bilim ve Tekn. Derg., c.6, s.2, ss. 279-295, 2018  
Selcuk Univ. J. Eng. Sci. Tech., v.6, n.2, pp. 279-295, 2018  
ISSN: 2147-9364 (Electronic)  
DOI: 10.15317/Scitech.2018.133

## PENCERE BOŞLUKLU PERDE DUVARLA GÜÇLENDİRİLMİŞ 1/3 ÖLÇEKLİ BETONARME ÇERÇEVELERİN DAVRANIŞI

### The Behavior of Strengthening 1/3 Scaled Reinforced Concrete Frames by Using Reinforced Concrete Shear Walls with Openings

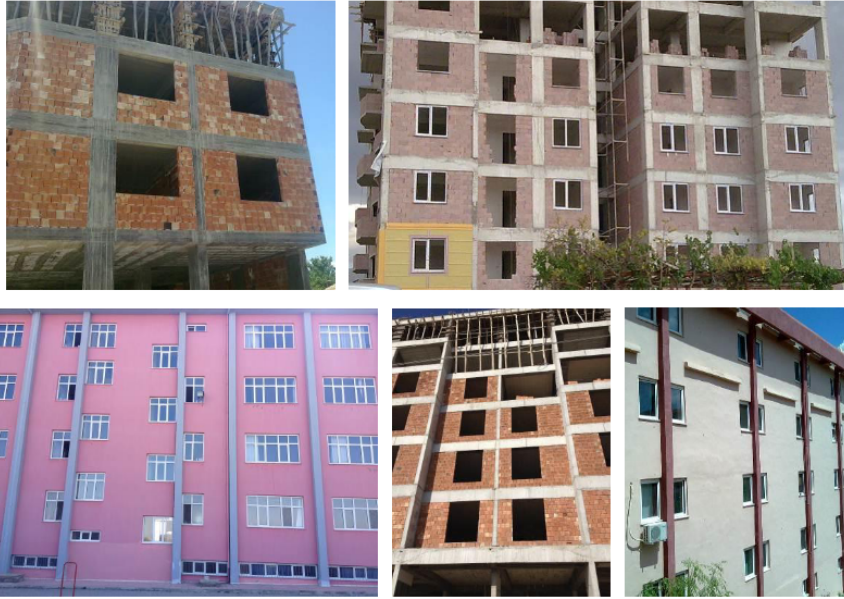
Şekil 2. Türkiye’de mevcut yapılarda uygulanan bazı pencere çeşitleri

Figure 2. Some types of windows applied at the Turkish existing structures

Çalışma kapsamında yer alan deney numuneleri, test edilme sırasına göre Çizelge 1’de verilmiştir. Deneyler için üretilen dolgu duvarsız betonarme çerçeve referans numunedir. Diğer deney numunelerinden 4 adedi çeşitli boyuttaki pencere boşluklarına sahip betonarme dolgu duvarlarıyla, 1 adedi ise boşluksuz betonarme dolgu duvarla güçlendirilmiştir. Dolgu duvarlarda pencere boşluklarının boyutları ve yerleşim şekilleri belirlenirken, genel olarak yapılarda uygulanan pencere özelliklerini yansıtabilme amaçlanmıştır. Deney numunelerindeki pencere özelliklerine benzer ve mevcut yapılarda uygulamaları olan pencerelere ait bazı fotoğraflar Şekil 2’de verilmiştir.

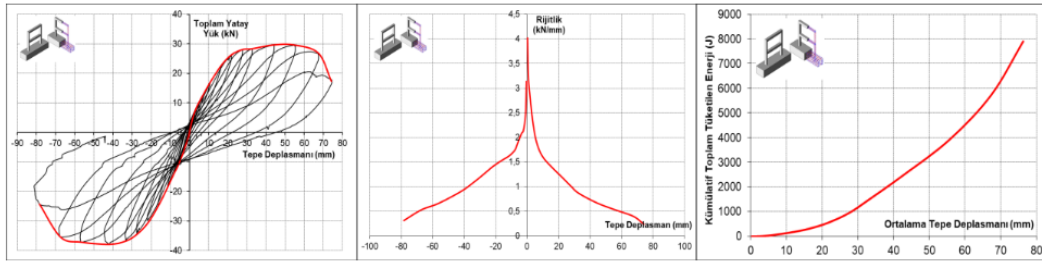
Şekil 6. Çevrimsel histeresis, dayanım zarfı, rijitlik ve enerji tüketimi eğrileri (Deney Numunesi 1)

Figure 6. Cyclic hysteresis, envelopes, stiffness and energy dissipation curves (Specimen 1)

Çalışmada ilk olarak referans numune (RS-Deney Numunesi 1) test edilmiştir. Deney Numunesi 1'e, 15 tam yük çevrimi uygulanmıştır. Deney Numunesi 1'in, +12 çevriminde maksimum 29.67 kN toplam yatay yüke dayandığı ve bu çevrimde 44.22 mm tepe deplasmanı yaptığı ölçülmüştür. -12 çevriminde ise 37.88 kN toplam yatay yüke dayandığı ve tepe deplasmanının da 41.74 mm olduğu görülmüştür. Deney sonunda Deney Numunesi 1'in kolon-kiriş birleşim bölgeleri ile temel ve kolonların birleşim bölgelerinde yoğun çatlaklar meydana gelmiştir (Şekil 5). Numunede meydana gelen bu hasarlara göre Deney Numunesi 1'de genel olarak güçlü kiriş-zayıf kolon davranışının olduğu gözlemlenmiştir. Deneyden elde edilen verilere göre oluşturulan, Deney Numunesi 1'e ait toplam yatay yük-tepe deplasmanı çevrimsel histeresis eğrisi, dayanım zarfı eğrisi, rijitlik ve enerji tüketimi eğrisi Şekil 6'da verilmiştir.

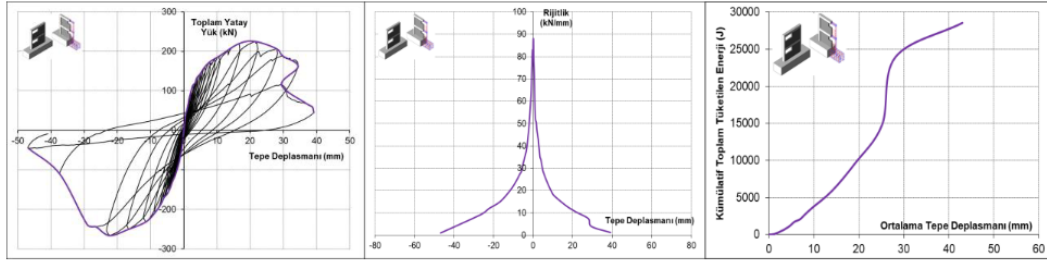
Şekil 8. Çevrimsel histeresis, dayanım zarfı, rijitlik ve enerji tüketimi eğrileri (Deney Numunesi 2)

Figure 8. Cyclic hysteresis, envelopes, stiffness and energy dissipation curves (Specimen 2)

B/A dolgu duvarlı kenarda büyük pencere Deney Numunesi 2'ye, 24 tam yük çevrimi uygulanmıştır. Deney numunesi, itmede (+20. çevrimde) maksimum 225.17 kN yatay yüke, çekmede (-22. çevrimde) maksimum 266.31 kN yatay yüke dayanmıştır. Deney Numunesi 2, +20 çevriminde 21.54 mm, -22 çevriminde 22.36 mm tepe deplasmanı yapmıştır. Deneyde; itme çevrimlerinde en fazla 39.18 mm, çekme çevrimlerinde ise en fazla 46.82 mm tepe deplasman seviyelerine kadar yükleme yapılmıştır. -24. çevrimde numunede büyük hasarlar meydana geldiği için deney sonlandırılmıştır. Numunede önemli hasarlar; S101 ve S201 kolonlarında kısa kolon davranışı şeklinde, P101 dolgu duvarında pencere boşluğu alt hizasında başlayan S102 kolonu üst uç noktası ve temel birleşimine kadar devam eden kayma çatlakları (beton ezilmeleri) şeklinde ve P201'de genel olarak oluşan kesme çatlakları şeklinde gerçekleşmiştir (Şekil 7). Deney Numunesi 2'ye ait toplam yatay yük-tepe deplasmanı çevrimsel histeresis eğrisi, dayanım zarfı eğrisi, rijitlik eğrisi ve enerji tüketimi eğrisi Şekil 8'de verilmiştir.

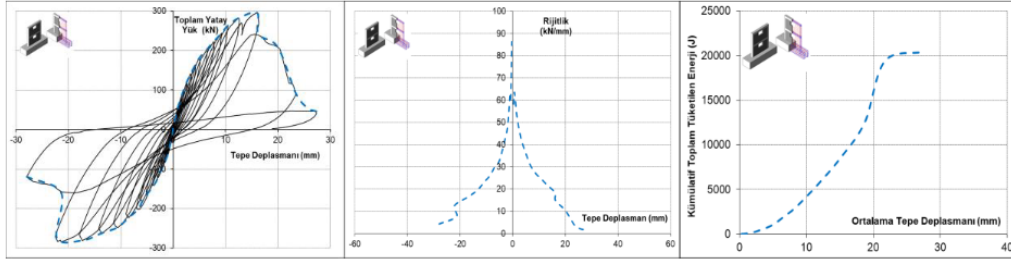
Şekil 10. Çevrimsel histeresis, dayanım zarfı, rijitlik ve enerji tüketimi eğrileri (Deney Numunesi 3)  
Figure 10. Cyclic hysteresis, envelopes, stiffness and energy dissipation curves (Specimen 3)

B/A dolgu duvarlı ortada küçük pencereyi Deney Numunesi 3'e itmede 18, çekmede 17 adet yatay yükleme yapılmıştır. Deney Numunesi 3, itmede (+15. çevrimde) maksimum 295.15 kN yatay yüke, çekmede (-14. çevrimde) maksimum 280.95 kN yatay yüke dayanmıştır. Deney Numunesi 3, +15 çevriminde 16.06 mm, -14 çevriminde ise 17.35 mm tepe deplasmanı yapmıştır. Numunedeki önemli hasarlar; K101 kirişi alt bölgesinden yaklaşık 10 cm aşağıda P101 dolgu duvarının pencere boşluğu üst hizasından S101 kolonuna kadar devam eden kayma çatlakları şeklinde, P101 dolgu duvarında pencere boşluğu alt hizasında başlayan S102 kolonu üst uç noktası ve temel birleşimine kadar devam eden kesme çatlakları (beton ezilmeleri) şeklinde ve P201'de yoğun bir şekilde oluşan kesme çatlakları şeklinde gerçekleşmiştir (Şekil 9). Deney Numunesi 3'e ait toplam yatay yük-tepe deplasmanı çevrimsel histeresis eğrisi, dayanım zarfı eğrisi, rijitlik eğrisi ve enerji tüketimi eğrisi Şekil 10'da verilmiştir.

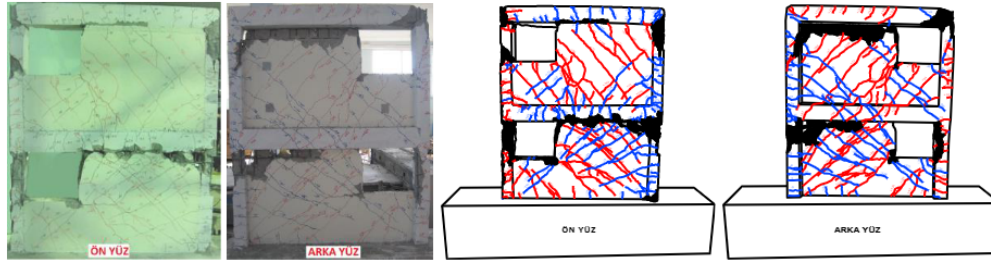
Şekil 11. Deney sonrası, Deney Numunesi 4 (ISWSSW)'nin görünümü  
Figure 11. View of Specimen 4 (ISWSSW) at the end of the test

B/A dolgu duvarlı kenarda küçük pencereci Deney Numunesi 4'ün deneyinde numuneye, 20 tam yük çevrimi uygulanmıştır. Deney numunesi 4'ün, +16. itme çevriminde maksimum 286.87 kN toplam yatay yüke dayandığı ve bu çevrimde numunede tepe deplasman değerinin 24.80 mm olduğu görülmüştür. -18. Çekme çevriminde ise numunenin 302.73 kN toplam yatay yüke dayandığı ve tepe deplasmanın da 15.01 mm olduğu görülmüştür. -20 çekme çevrimden sonra numunede büyük hasarlar meydana geldiği için deney sonlandırılmıştır. Numunede önemli hasarlar; P101 ve P202 dolgu duvarlarının kiriş ile birleşim bölgelerinde önemli derecede beton ezilmeleri şeklinde, S102 temel birleşimi uç bölgesinde kolon betonunun ezilmesi şeklinde, S201-K201 kiriş birleşim bölgesinde plastik mafsall oluşumu şeklinde, S101 ve S201 kolonlarında kısa kolon davranışı şeklinde gerçekleşmiştir (Şekil 11). Deney Numunesi 4'e ait toplam yatay yük-tepe deplasmanı çevrimsel histeresis eğrisi, dayanım zarfı eğrisi, rijitlik eğrisi ve enerji tüketimi eğrisi Şekil 12'de verilmiştir.

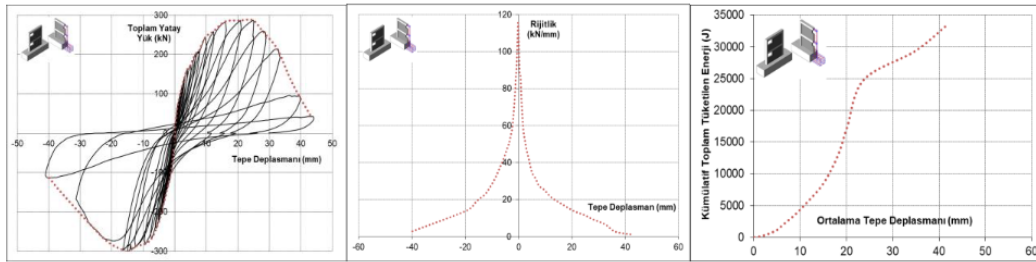
Şekil 12. Çevrimsel histeresis, dayanım zarfı, rijitlik ve enerji tüketimi eğrileri (Deney Numunesi 4)  
Figure 12. Cyclic hysteresis, envelopes, stiffness and energy dissipation curves (Specimen 4)

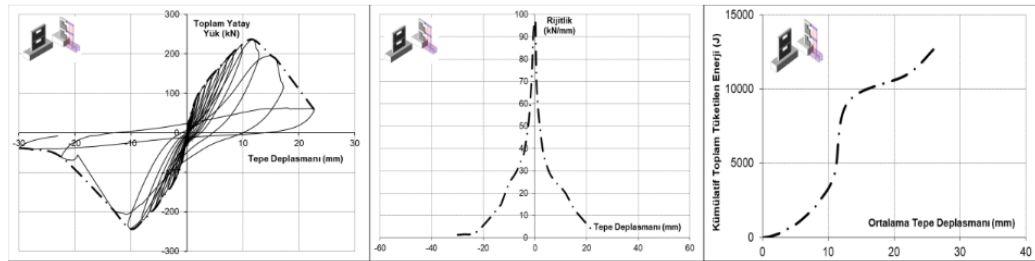
Şekil 14. Çevrimsel histeresis, dayanım zarfı, rijitlik ve enerji tüketimi eğrileri (Deney Numunesi 5)

Figure 14. Cyclic hysteresis, envelopes, stiffness and energy dissipation curves (Specimen 5)

bölgesinde plastik mafsall oluşumu şeklinde, P201’de yoğun bir şekilde oluşan kesme çatlakları, S101 ve S102 kolonlarında kısa kolon davranışı şeklindedir (Şekil 13). Deney Numunesi 5’e ait toplam yatay yük-tepe deplasmanı çevrimsel histeresis eğrisi, dayanım zarfı eğrisi, rijitlik eğrisi ve enerji tüketimi eğrisi Şekil 14’de verilmiştir.

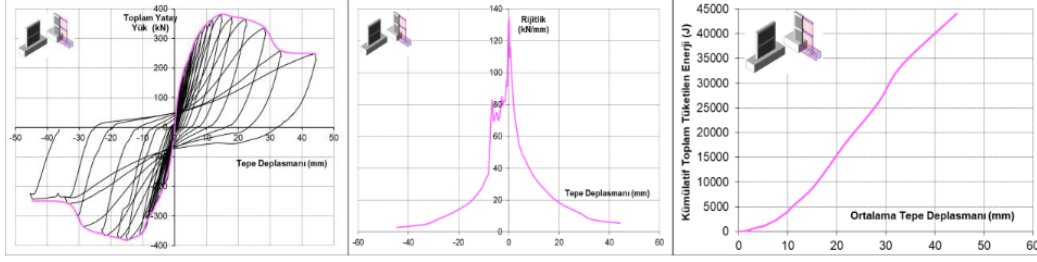
Şekil 16. Çevrimsel histeresis, dayanım zarfı, rijitlik ve enerji tüketimi eğrileri (Deney Numunesi 6)

Figure 16. Cyclic hysteresis, envelopes, stiffness and energy dissipation curves (Specimen 6)

Çalışma kapsamında en son Tam B/A dolgu duvarlı (ISWF-Deney Numunesi 6)’nın testi gerçekleştirilmiştir. Deney numunesi 6’ya, 24 tam yük çevrimi uygulanmıştır. Deney numunesi 6, 19. çevrimlerde, itmede maksimum 382.62 kN yatay yüke, çekmede maksimum 379.98 kN yatay yüke dayanmıştır. Deney numunesi 6’nun, +19. çevrimde ölçülen tepe deplasmanı 14.66 mm, -19. çevrimde ise 14.88 mm’dir. Deney umune 6’da meydana gelen önemli hasarlar; S101 ve S102 kolonlarının alt uç bölgesinde betonun ezilmesinden dolayı buna bağlı olarakta kolon boyuna donatılarında önemli burkulmaların oluşması şeklinde ve P101 dolgu duvarının temel birleşimi bölgesinde önemli derecede beton ezilmesi şeklindedir (Şekil 15). Deney Numunesi 6’ya ait toplam yatay yük-tepe deplasmanı çevrimsel histeresis eğrisi, dayanım zarfı eğrisi, rijitlik eğrisi ve enerji tüketimi eğrisi Şekil 16’da verilmiştir.

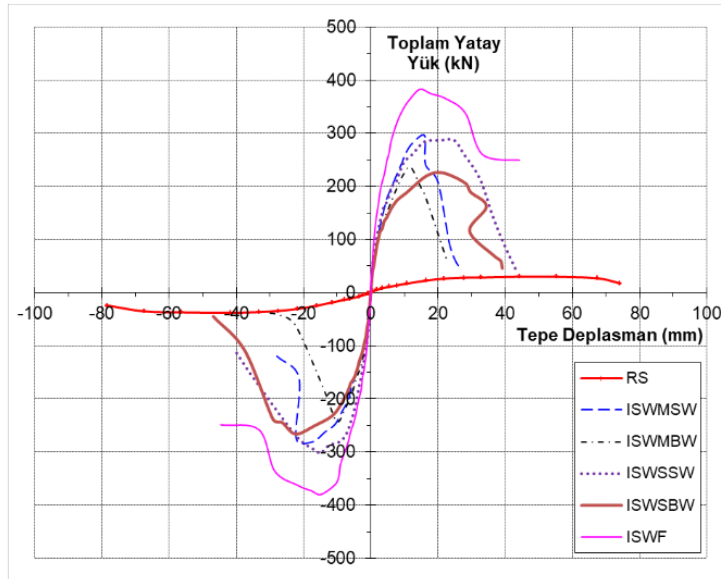
Şekil 17. Deney numunelerinin zarf eğrileri

Figure 17. Envelope curves of test specimens

Çalışmada deneyleri yapılan 6 adet numuneye ait toplam yatay yük-tepe deplasmanı zarf eğrileri Şekil 17’de karşılaştırmalı olarak verilmiştir. Deneylerden elde edilen sonuçlara göre betonarme dolgu duvarıyla güçlendirilen numunelerin, Referans Numuneye göre itme ve çekme yönlerinde yatay yük taşıma kapasitelerindeki artış oranları ise Çizelge 4’de verilmiştir. Çizelge 4’den de görüldüğü üzere deney numuneleri arasında en fazla yatay yükü tam B/A dolgu duvarlı numune (ISWF) taşımıştır (382.62kN). Tam B/A dolgu duvarlı numuneye göre; betonarme dolgu duvarında %14.36’lık pencere boşluğu olan ISWSSW ve ISWMSW numuneleri ortalama %24, betonarme dolgu duvarında %21.54’lük pencere boşluğu olan ISWSBW ve ISWMBW numuneleri ise ortalama %40 daha az yatay yüke dayanım göstermişlerdir (itme yönü için).

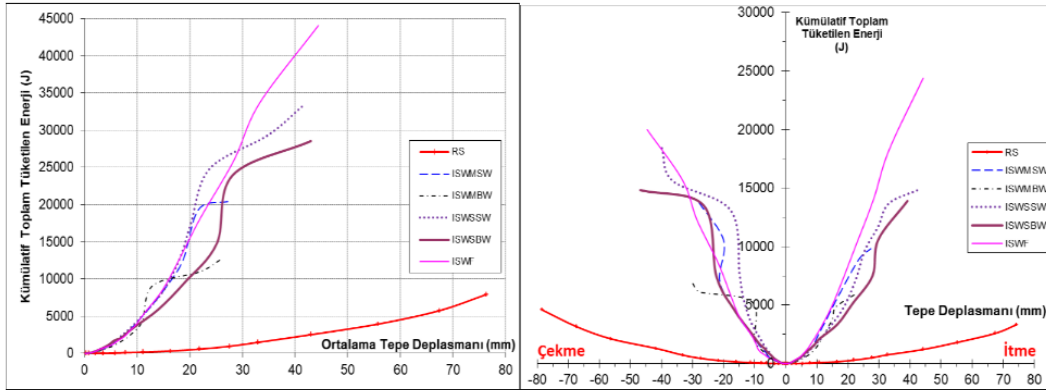
Şekil 19. Deney numunelerine ait enerji tüketimi eğrileri

Figure 19. Energy dissipation curves of test specimens

B/A dolgu duvarlarının, enerji tüketme kapasitesini etkileyen faktörler arasında kapı ve pencere boşluklarının boyutları, yerleşimi önemli rol oynamaktadır (Marius ve Valeriu, 2012). Çalışma kapsamında deneyleri yapılan numunelere ait enerji tüketimi eğrileri Şekil 19'da verilmiştir. B/A dolgu duvarlar ile güçlendirilen numunelerin, Referans Numuneye göre enerji tüketim kapasitelerindeki artış oranları ise Çizelge 6'da verilmiştir.
